RAPORT KOŃCOWY

INCYDENT 4311/19

STATEK POWIETRZNY – Samolot UL Aeroprakt-A22-L

DATA I MIEJSCE ZDARZENIA 22 września 2019 r. w miejscowości
Lisie Kąty k. Grudziądz (EPGI)

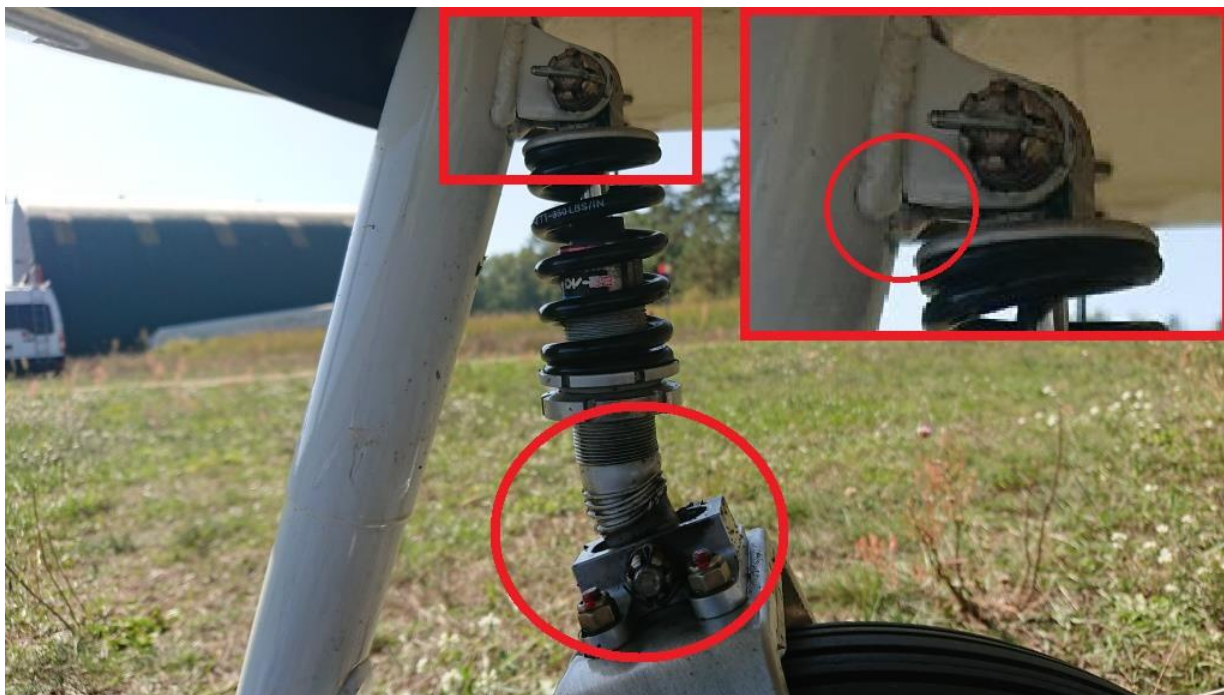
W dniu 22 września 2019 r. o godzinie 9:11 pilot samolotu ultralekkiego Aeroprakt-A22-L wraz z podróżnym wystartował do przelotu wg przepisów VFR z lotniska Gotartowice k. Rybnika (EPRG) na lotnisko Lisie Kąty k. Grudziądza (EPGI). Podróżnym był pilot, który miał przebazować samolot Cessna C-172 z lotniska w Lisich Kątach na lotnisko w Gotartowicach. Dolatując do ATZ lotniska w Lisich Kątach, pilot zgłosił swoją pozycję przez radio i poprosił o informację o ruchu nadlotniskowym. Po uzyskaniu informacji, pilot zgłosił, że zamierza wejść w krąg „w trzeci lewy zakręt do pasa 31”. Miało to być pierwsze lądowanie pilota na tym lotnisku. Po wejściu w lewy krąg nadlotniskowy pilot dostał polecenie wykonania okrążenia aby umożliwić lądowanie szybowca. Po jego wylądowaniu pilot wyprowadził samolot na prostą do pasa 31. Ponieważ źle zaplanował miejsce wykonania czwartego zakrętu, samolot po wyjściu na prostą do lądowania znajdował się na zbyt dużej wysokości. Aby wytracić jej nadmiar pilot wykonał ślizg kierunkowy. Po wyprowadzeniu samolotu ze ślizgu pilot przyziemił w odległości w około 1/3 długości pasa startowego od jego progu. Ponieważ przyziemienie nastąpiło na zbyt dużej prędkości na podwozie główne, samolot odbił się od ziemi (wykonał „kangura”) na wysokość około 80 cm. Na zaistniałą sytuację pilot zareagował nieprawidłowo, oddał wolant od siebie, co doprowadziło do „twardego” przyziemienia na goleń

przedniego podwozia. Po zakończonym dobiegu samolot skołował przed hangar. Po wyłączeniu silnika i opuszczeniu kabiny pilot wykonał oględziny podwozia po twardym lądowaniu. W trakcie oględzin stwierdził, że goleń przedniego podwozia została uszkodzona. Wygięta została dolna część amortyzatora przedniego koła, a mocowanie górnej części tego amortyzatora do goleni uległo pęknięciu na połączeniu spawanym (rys.).

Rys. Uszkodzenia przedniej goleni podwozia samolotu [źródło: pilot samolotu]

- zaplanowaniu i wykonaniu czwartego zakrętu na zbyt dużej wysokości
- przyziemieniu samolotu na za dużej prędkości co doprowadziło do jego odbicia się od pasa startowego – „kangura”
- nieprawidłowym poprawieniu „kangura”.

Zdaniem Komisji, w zaistniałej sytuacji lepszym rozwiązaniem niż wykonywanie ślizgu było by przejście na drugi krąg nadlotniskowy.
