RAPORT KOŃCOWY

INCYDENT4486/19

ZDARZENIE NR 4486/19

STATEK POWIETRZNY – Szybowiec SZD-48.3 Jantar Std. 3

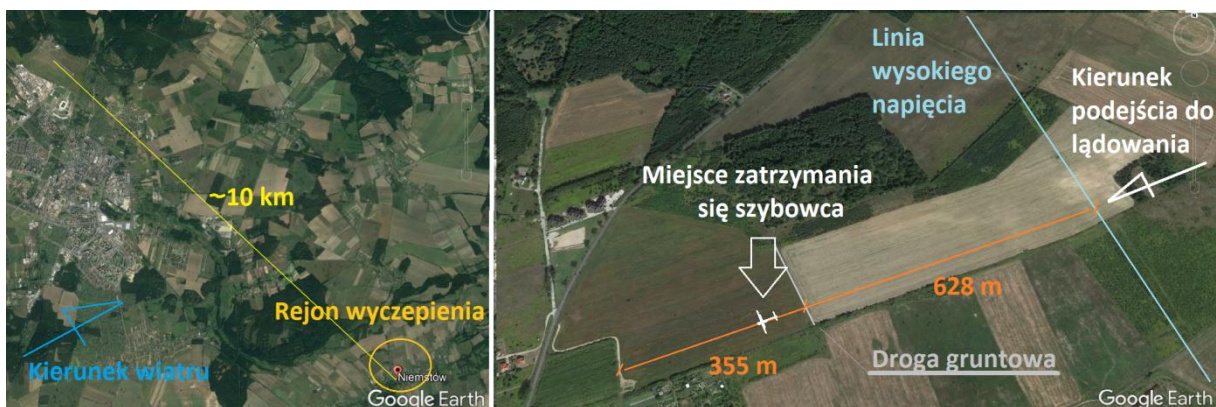
W dniu 1 września 2019 r. o godzinie 14:42 z lotniska w Lubinie (EPLU) wystartował zespół złożony z samolotu holującego Jak-12 M i szybowca Jantar Std 3. Start odbył się z asfaltowego pasa startowego 13. Zespół wznosił się lecąc z wiatrem. Nad miejscowością Niemstów zespół zakrążył, a wariometr w szybowcu wskazał wznoszenie o wartości około 3 m/s. Na wysokości około 550 m pilot szybowca (zwany dalej pilotem) wyczepił linę holowniczą. Po wyczepieniu szybowiec wykonał jedno okrążenie, w trakcie którego pilot stwierdził, że noszenie zaniknęło. Pilot skierował szybowiec w stronę lotniska lecąc obrzeżami miasta. Stwierdził też, że jeżeli nie znajdzie noszenia nie doleci do lotniska. Ponieważ nie znalazł noszenia wybrał pole nadające się do wykonania przygodnego lądowania. Wykonując manewr do lądowania z nad trakcji wysokiego napięcia pilot zauważył, że przed wybranym polem przebiega pas ciemnej zieleni. Uznał, że jest to rów melioracyjny i w związku z tym postanowił lądować bez podwozia aby nie uszkodzić widelca podwozia w przypadku przyziemienia przed wybranym polem. Pilot przekazał drogą radiową informację, że nie doleci do lotniska i będzie lądował w terenie przygodnym. W trakcie lądowania pilot przyziemił szybowiec tuż za pasem zieleni (jak się okazało była to droga gruntowa) i po krótkim dobiegu (około 10 m) szybowiec się zatrzymał (rys. 1, 2).

Rys. 1. Szkic zdarzenia [źródło: AZL]

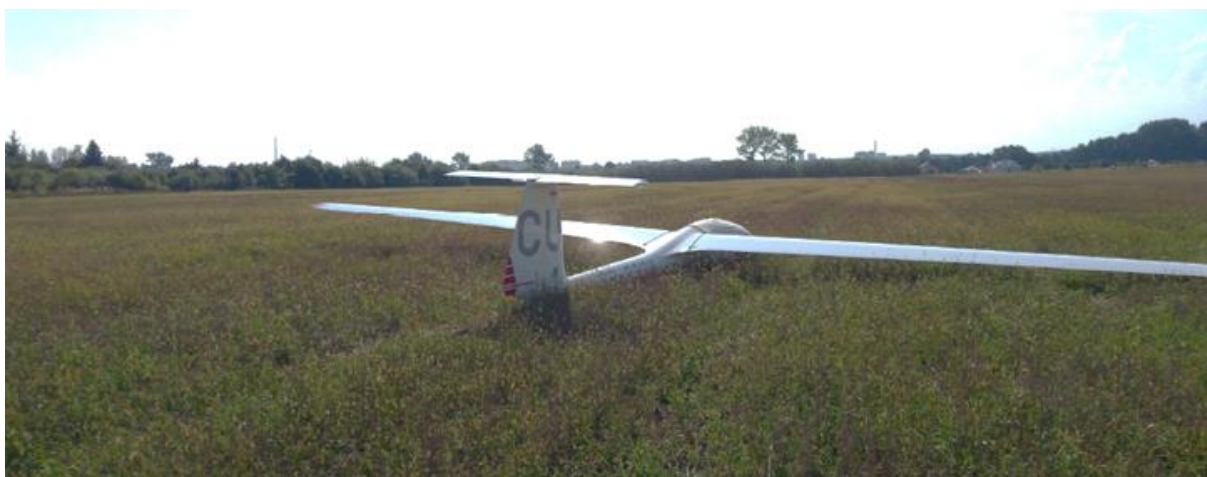
Rys. 2. Widok na szybowiec po zakończonym dobiegu [źródło: AZL]

Po lądowaniu o godzinie 15:00 pilot wykonał telefon do Kierownika Lotów, przekazał informację o lądowaniu bez podwozia i poprosił o przysłanie wózka aby po zdemontowaniu przetransportować szybowiec na lotnisko. W trakcie oględzin szybowca po lądowaniu pilot nie stwierdził żadnych uszkodzeń.

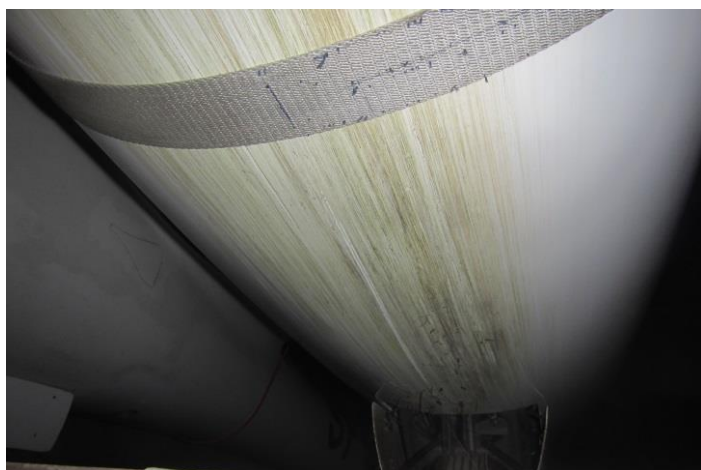
Po około miesiącu, podczas przeglądu szybowca stwierdzono, że w trakcie lądowania bez podwozia uszkodzony został lakier na dolnej powierzchni kadłuba (rys. 3), oraz wylaminowały się wzmocnienia skorupy kadłuba znajdujące się pod miską siedzeniową (rys 4).

Rys. 3. Uszkodzenia lakieru na dolnej powierzchni kadłuba
[źródło: AZL]

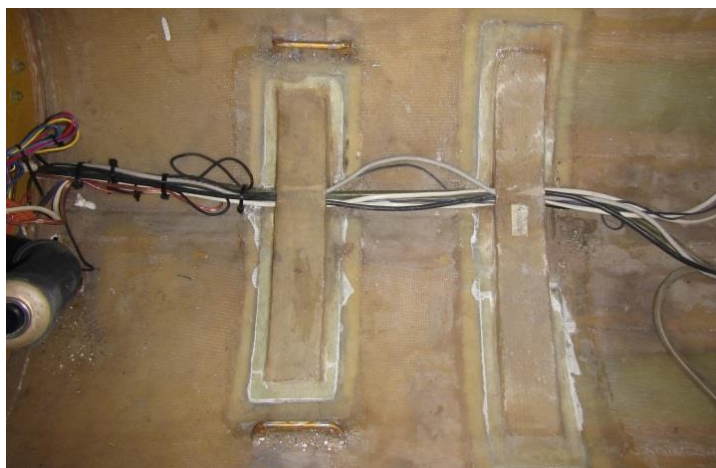
Rys. 3. Wylaminowane wzmocnienia skorupy kadłuba [źródło: AZL]
