# RAPORT KOŃCOWY

Państwowa Komisja Badania Wypadków Lotniczych

ZDARZENIE NR – 4802/19

STATEK POWIETRZNY – Samolot ultralekki, Texan Club, SP-SDAN

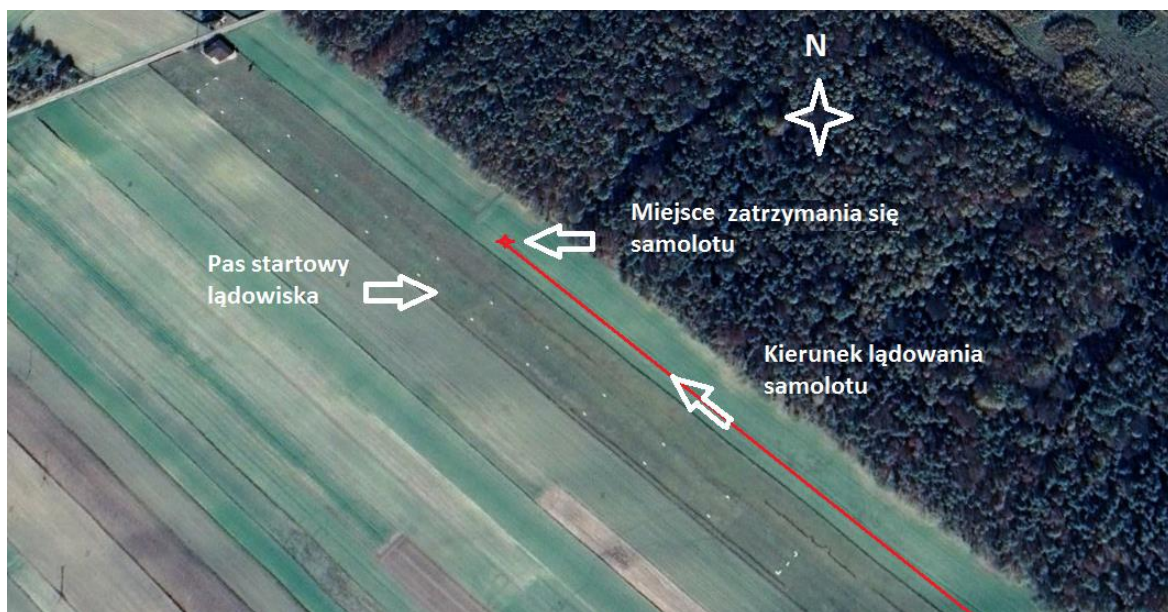
Rys. 1. Szkic miejsca zdarzenia: [źródło: PKBWL]

W dniu 20 października 2019 r. w godzinach popołudniowych z lotniska w Piotrkowie Trybunalskim (EPPT) wystartował do lotu po trasie na lądowisko w Natolinie samolot ultralekki Texan Club. W samolocie znajdował się pilot z podróżnym. Lot był zaplanowany z międzylądowaniem na lądowisku w Konopiskach. Po krótkim postoju w Konopiskach pilot wystartował do drugiego odcinka trasy Konopiska-Natolin. Po około 15 minutowym locie około godziny 16:00 czasu lokalnego (LMT) pilot wykonał trzy okrążenia nad lądowiskiem Natolin w celu określenia sytuacji ruchowej i kierunku wiatru. Podjął decyzję o lądowaniu na kierunku pasa 31 i wykonał drugi zakręt w prawym kręgu do tego pasa. Podejście do lądowania odbywało się pod słońce, co spowodowało, że pilot je źle zaplanował i wylądował na polu obok lądowiska. (Rys. 1).

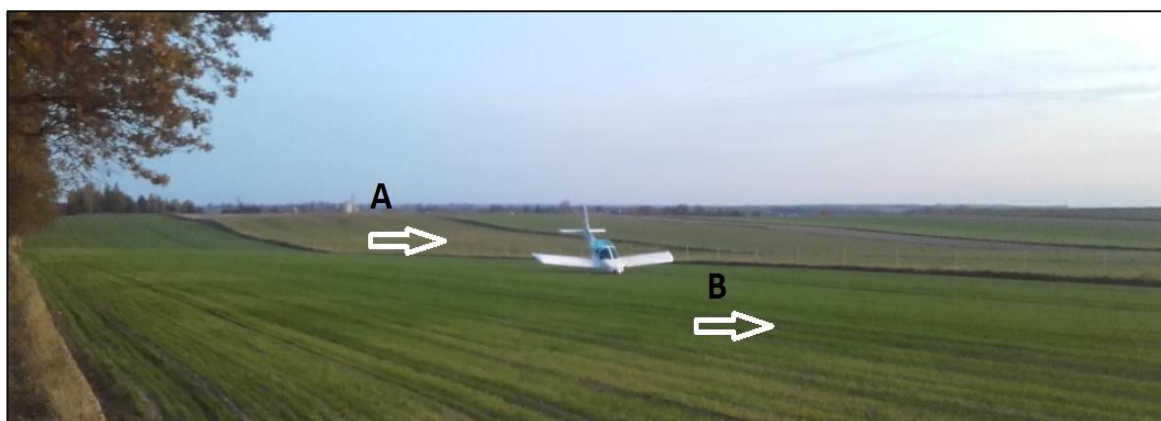
Rys. 2. Samolot po lądowaniu; A - lądowisko B – pole uprawne, [źródło: użytkownik]

Przyziemienie samolotu nastąpiło na polu obsianym zbożem. Zielony kolor uprawy w połączeniu z pogorszoną widocznością mógł się przyczynić do błędnego wyboru miejsca do lądowania przez pilota (rys. 2). W trakcie lądowania na polu o miękkim podłożu wyłamana została goleń przedniego podwozia, uszkodzeniu uległy osłony silnika i łopaty śmigła zostały złamane.

W wyniku zdarzenia samolot został znacznie uszkodzony.

**Nieprawidłowe zaplanowanie podejścia do lądowania i w konsekwencji omyłkowe lądowanie na polu obok lądowiska.**

Lądowanie pod słońce ograniczające widoczność na kierunku podejścia do lądowania.
