# RAPORT KOŃCOWY

WYPADEK 5107/19

STATEK POWIETRZNY – Samolot Cessna C-150M, SP – MBR

DATA I MIEJSCE ZDARZENIA – 7 listopada 2019 r. Kamień Śląski  
EPKN

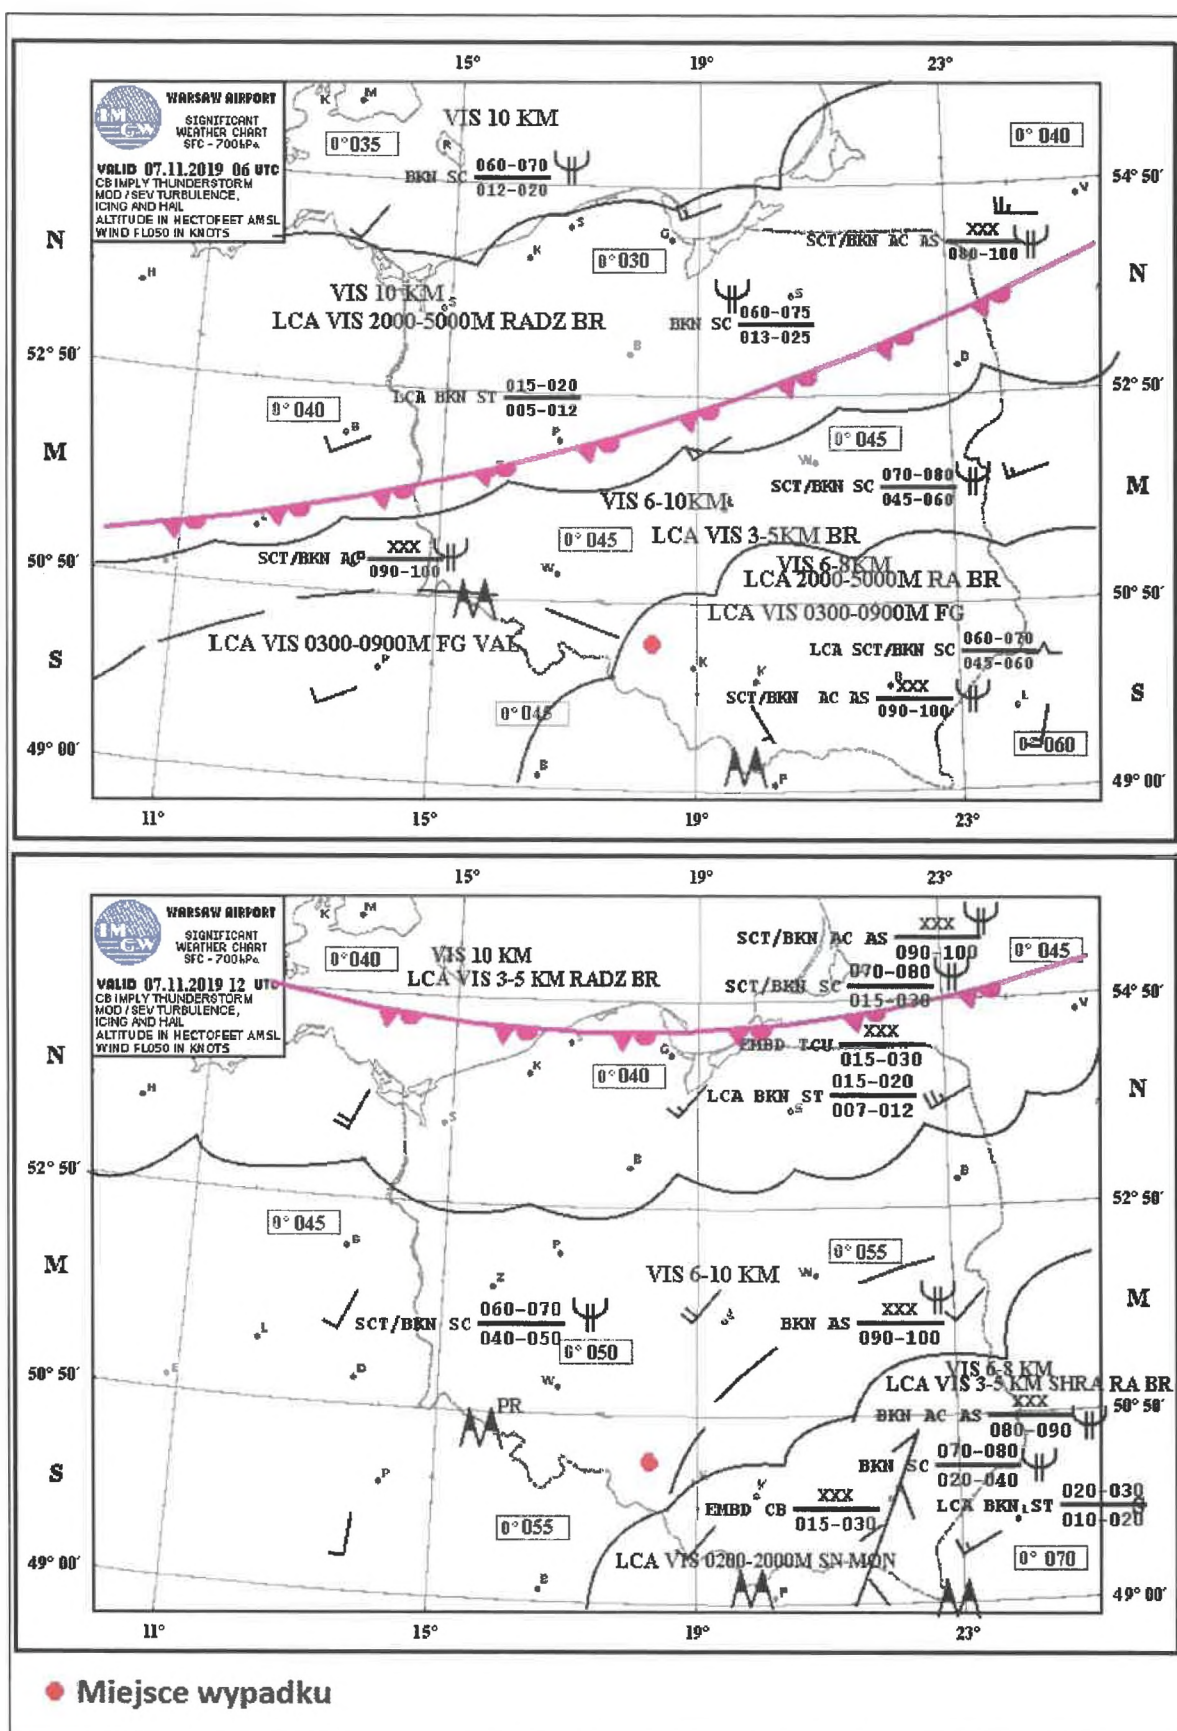
Rys. 2. Prognoza pogody SIGNIFICANT z godziny 6 i 12 UTC. Widać jak przemieszczał się front zokludowany i jak zmieniały się granice stref pogodowych.

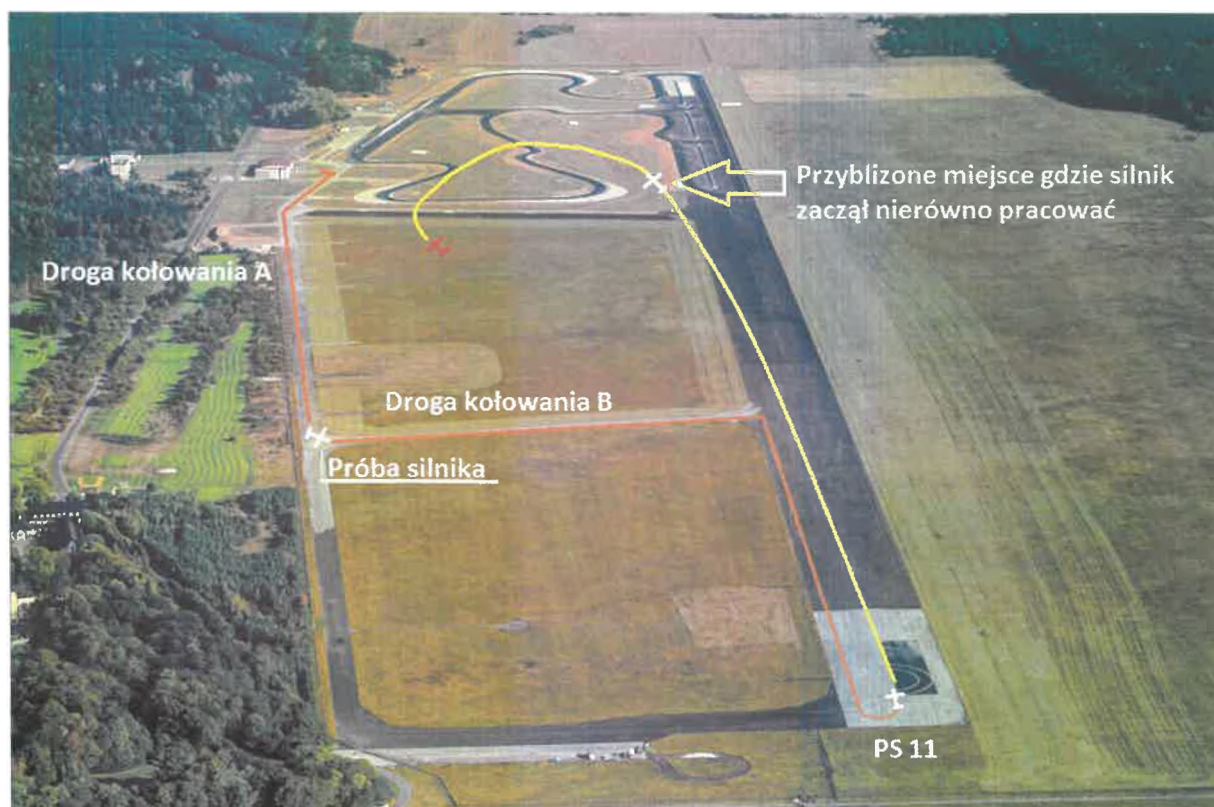
Rys. 3. Droga kołowania samolotu i szkic sytuacyjny zdarzenia.

Po wykonaniu procedury przedstartowej uczeń rozpoczął start (rys 3). Ponieważ wiatr wiał z prawej strony, więc samolot po oderwaniu się od pasa startowego zaczął być znoszony w lewo (rys. 4). W trakcie wznoszenia na wysokości około 60 m silnik samolotu zaczął się „dławić” – tracił moc. W tym momencie instruktor przejął stery i postanowił wykonać zakręt o 180° w lewo aby lądować na pasie startowym na kierunku przeciwnym do kierunku startu. W zakręcie samolot został przeciągnięty i w pierwszej fazie korkociągu zderzył się z ziemią (rys 5).

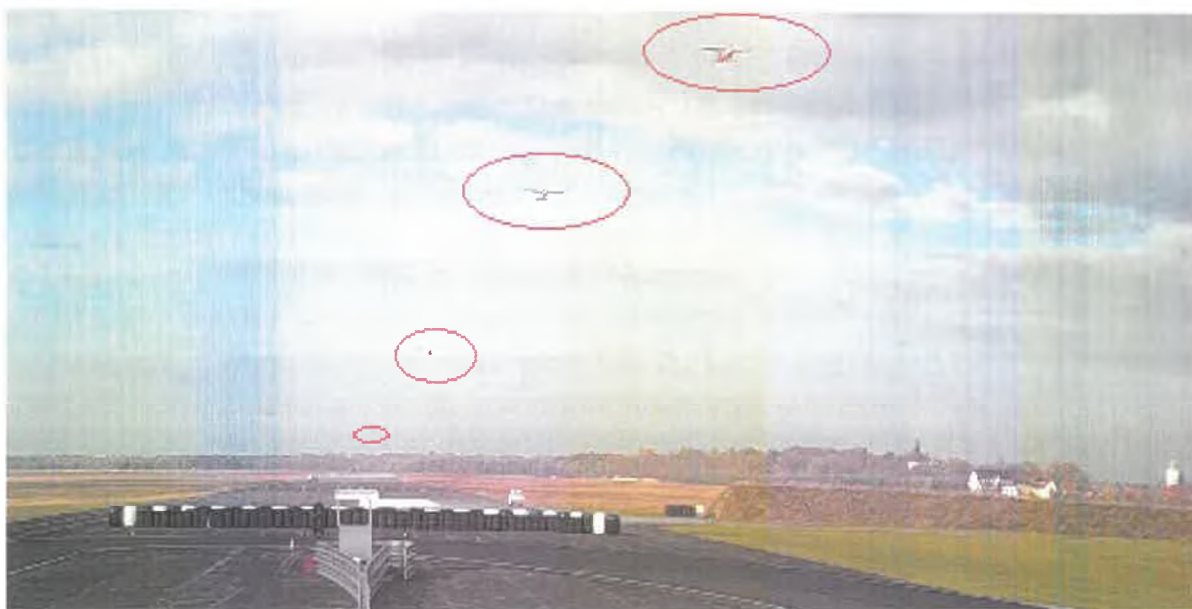
Rys. 4. Samolot w trakcie wznoszenia po starcie. Widać jak został zniesiony przez wiatr wiejący prostopadłe do pasa startowego [źródło: zarządzający torem wyścigowym - monitoring]

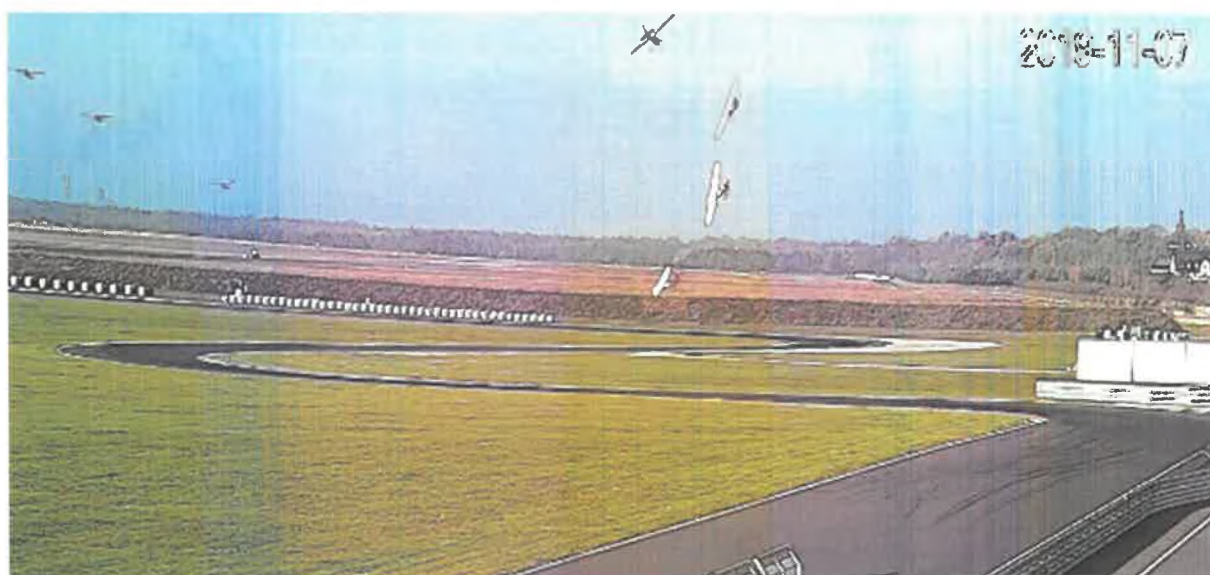
Rys. 5. Na zdjęciu pokazano poklatkowo moment startu i moment przeciągnięcia samolotu. [źródło: zarządzający torem wyścigowym - monitoring]

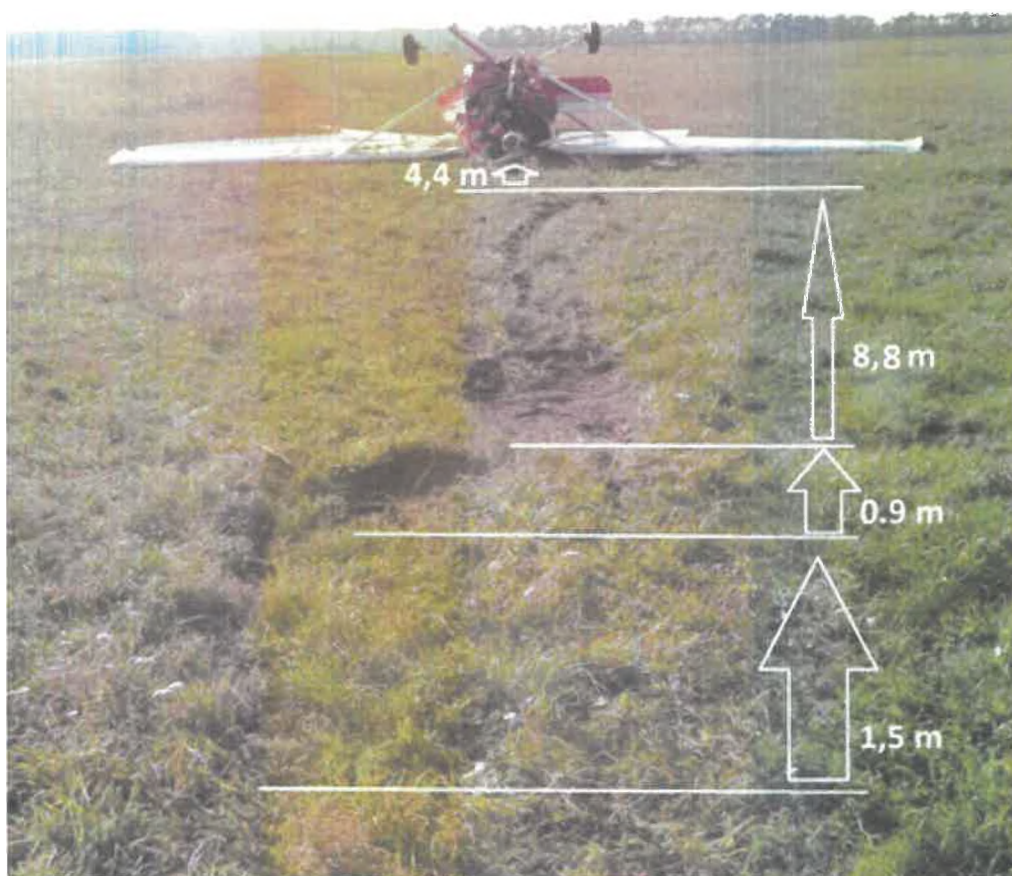
Według świadków zdarzenia, samolot zderzył się z ziemią pod kątem  $30^{\circ}$  –  $40^{\circ}$ . Samolot uderzył o ziemię najpierw lewym skrzydłem następnie częścią dziobową kadłuba, a następnie prawym skrzydłem. W wyniku zderzenia uszkodzone zostało lewe i prawe skrzydło samolotu, wyłamana została goleń i koło przedniego podwozia, łopaty śmigła w wyniku kontaktu z ziemią zostały powyginane, a kadłub samolotu złamał się za kabiną. Pod koniec krótkiego (15,6 m) dobiegu samolot skapotował (przewrócił się na plecy - rys 6, 7).

Rys. 6. Widok na samolot po zdarzeniu. Widoczne zwymiarowane ślady pozostawione przez samolot od miejsca przyziemienia przedniego koła [źródło: PKBWL].

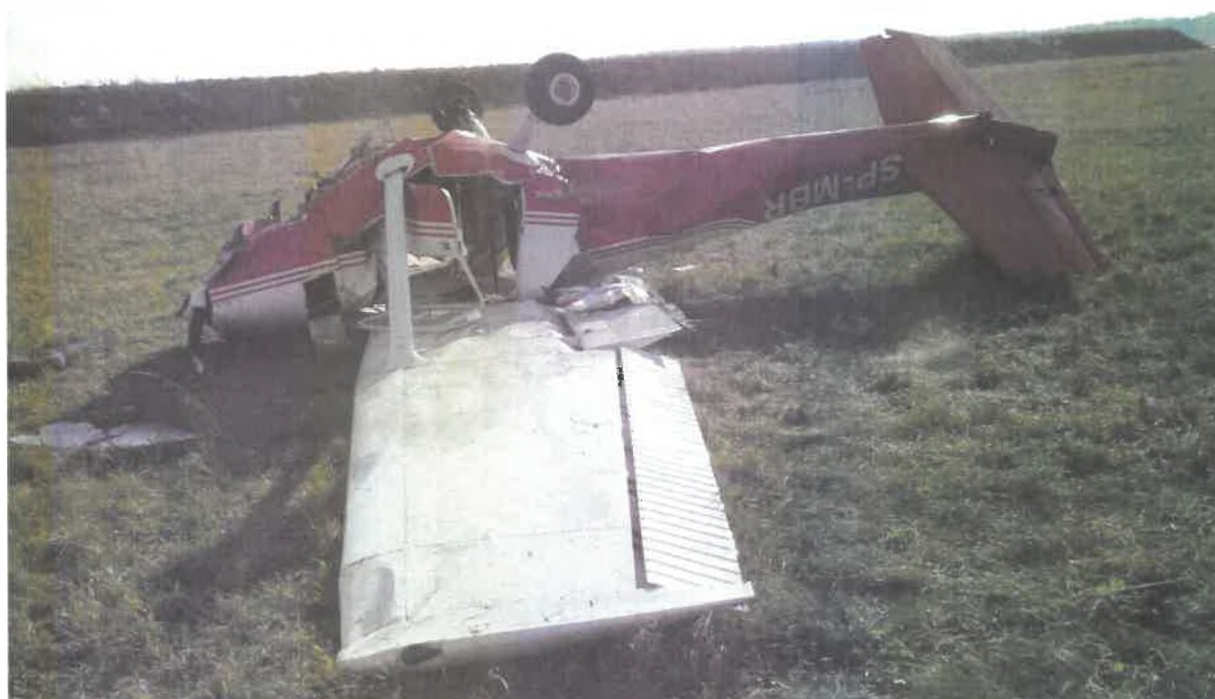
Rys. 7. Widok na samolot po zdarzeniu. Widoczne złamanie kadłuba za kabiną i inne uszkodzenia samolotu [źródło: PKBWL].

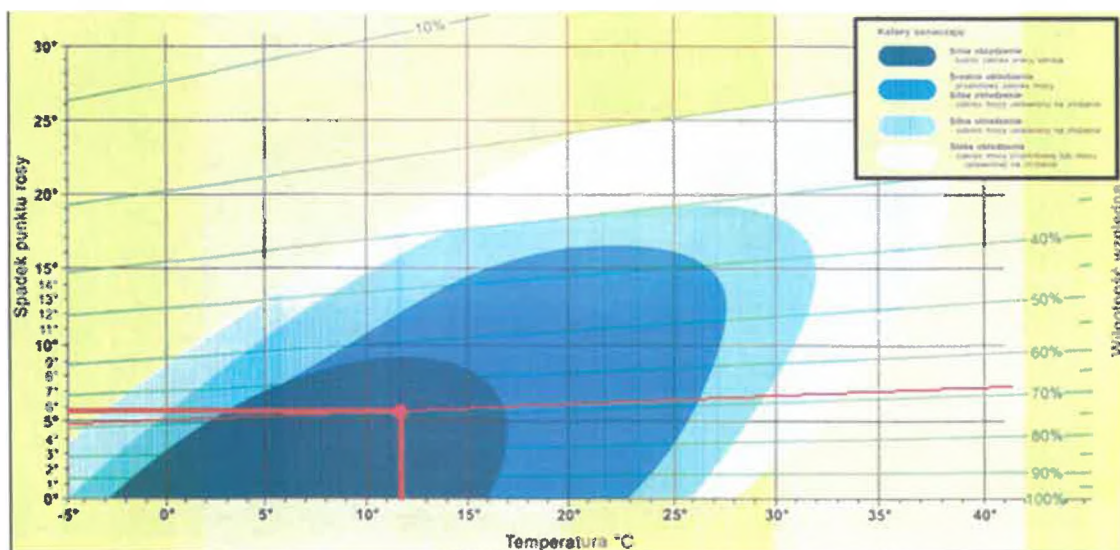
Pogoda. Zapoznając się z prognozą pogody instruktor i uczeń powinni zwrócić uwagę na temperaturę powietrza i ze względu na porę roku sprawdzić czy nie będzie występowało zjawisko oblodzenia. Jak można odczytać z tabeli 1 (pkt 9 czynniki pogody) z danych meteorologicznych zanotowanych na stacji synoptycznej w Opolu na godzinę 9:00 temperatura powietrza wynosiła 11,4°C, temperatura punktu rosy 5,9°C, wilgotność powietrza wynosiła 68,9 % a wiatr wiał z kierunku 220°. Znając temperaturę powietrza, jego wilgotność lub temperaturę punktu rosy, można korzystając z wykresu prawdopodobieństwa wystąpienia oblodzenia gaźnika sprawdzić czy może ono wystąpić (rys. 8).

Rys. 8. Wykres prawdopodobieństwa oblodzenia gaźnika. Temperatura i wilgotność powietrza oraz temperatura punktu rosy wskazywały na bardzo duże prawdopodobieństwo oblodzenia gaźnika.

Jak możemy odczytać z wykresu prawdopodobieństwo wystąpienia oblodzenia gaźnika przy istniejących warunkach meteorologicznych było bardzo duże.

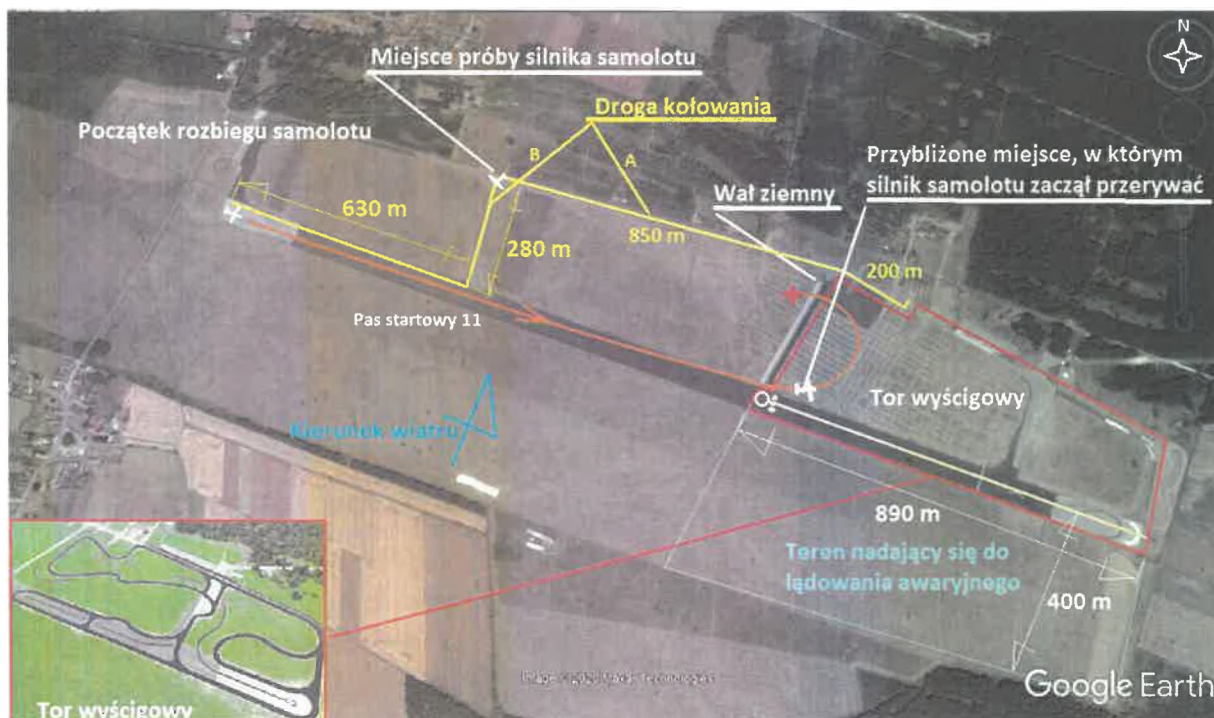
**Kołowanie.** Na lądowisku w Kamieniu Śląskim droga kołowania do progu pasa startowego 11 jest bardzo długa wynosi około 2000 m. Od skrzyżowania drogi kołowania „A” i „B”, gdzie uczeń wykonał próbę silnika (m. in. sprawdził działanie podgrzewu gaźnika) samolot przejechał (do progu pasa) około 910 m (rys. 9).

Rys. 9. Szkic sytuacyjny zdarzenia.

W badanym przypadku instruktor aby wykonać bezpieczne lądowanie awaryjne miał do dyspozycji teren po prawej stronie toru wyścigowego o wymiarach 890 m x 400 m. Mógł też wylądować na terenie toru wyścigowego na odcinku wydzielonym z pasa startowego lub po jego północnej stronie (rys. 9, 11).

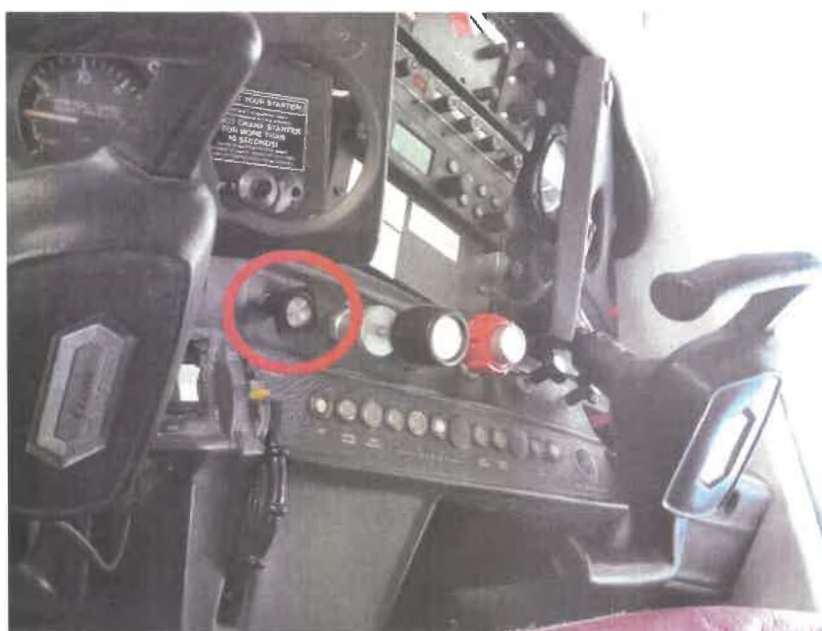
W trakcie kołowania podgrzew gaźnika był wyłączony. Przed startem uczeń wykonał listę kontrolną (pomijając już próbę silnika) i rozpoczął start. Jak zeznał instruktor przed startem podgrzew gaźnika nie był włączony. W trakcie oględzin samolotu po wypadku Komisja ustaliła, że podgrzew gaźnika był wyłączony (rys 10).

Rys. 10. Tablica przyrządów samolotu po wypadku. Widoczny wyłączony podgrzew gaźnika. [źródło; PKBWL]

Kołowanie samolotu po próbie silnika do progu pasa (przez około 3 min) odbywało się po nawierzchni betonowej, która daje małe opory toczenia więc kołowanie odbywało się na małych obrotach silnika, co dodatkowo sprzyjało zaistnieniu oblodzenia gaźnika. Dobra praktyka lotnicza mówi, że w takich przypadkach przed startem należy włączyć podgrzew gaźnika przynajmniej na 15 sek. i w początkowej fazie rozbiegu kontrolować obroty silnika.

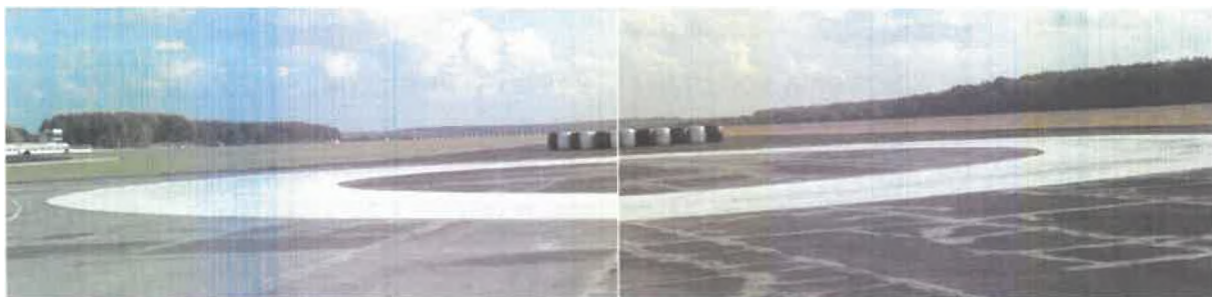
Rys. 11. Widok w kierunku na jakim odbywał się start. Widoczny teren nadający się do lądowania awaryjnego [ źródło: PKBWL].
