RAPORT KOŃCOWY

WYPADEK 5679/19

STATEK POWIETRZNY – Samolot AT-3 R100 SP-RWA

DATA I MIEJSCE ZDARZENIA – 18 grudnia 2019 r., Grądy EPGY

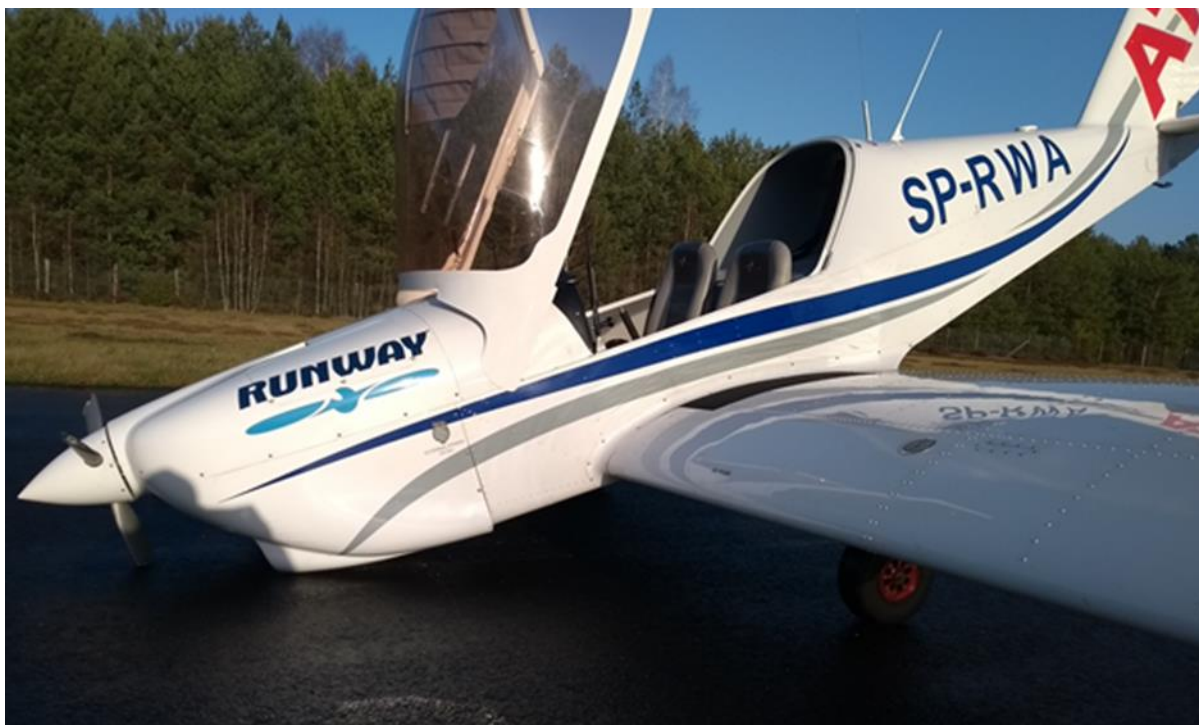
Złamanie goleni przedniej, połamane śmigło, uszkodzona dolna maska osłony silnika.

Uczeń-pilot, mężczyzna lat 22, nalot na samolotach 20 godzin, wykonywał loty szkolne samodzielne po kręgu w ramach szkolenia do licencji PPL(A). Loty odbywały się pod nadzorem instruktora. Uczeń miał wykonać 8 kręgów. Podczas lądowania, w 5-tym locie, samolot wykonał tzw. kangura. Instruktor nadzorujący loty z ziemi zareagował podając komendy mające na celu eliminację błędu. Pomimo tego samolot trzykrotnie odbił się od pasa startowego. Następnie nastąpiło uderzenie w pas i złamanie przedniego podwozia, co skutkowało oparciem się samolotu przodem kadłuba o pas i połamaniem śmigła. Samolot zakończył dobieg na przedniej części kadłuba. Uczeń- pilot opuścił samolot o własnych siłach.

Rys. 2. Samolot po zdarzeniu [źródło: PKBWL]

- błąd pilotażu podczas lądowania
- nieumiejętne poprawianie błędu przy lądowaniu
