Państwowa Komisja Badania Wypadków Lotniczych

INCYDENT nr 345/20

UCHWAŁA

Rodzaj, typ statku powietrznego:	Samolot, Sport Star RTC
Znaki rozpoznawcze SP:	SP - AZI
Data zdarzenia:	01 lutego 2020 r.
Miejsce zdarzenia:	Warszawa (EPBC)

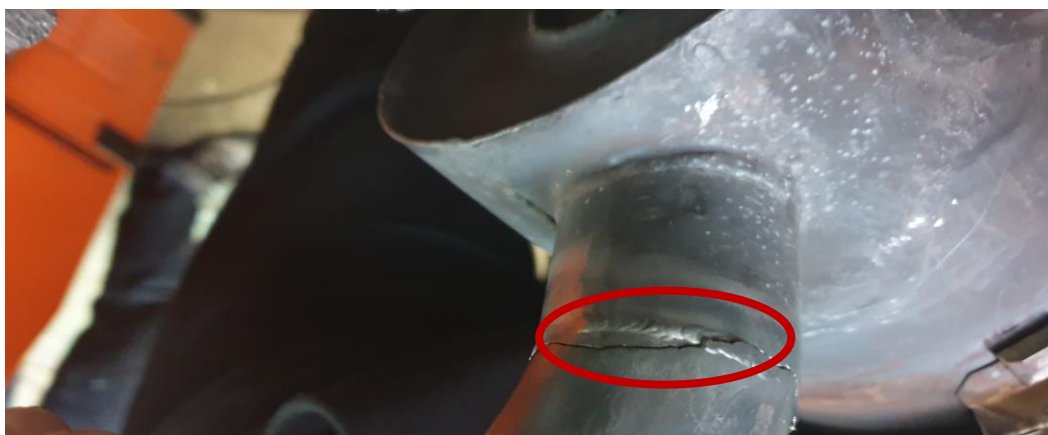
Po starcie samolotu z lotniska EPBC pilot zauważył rozprzestrzeniający się w kabinie dym. Dym pojawił się tuż po oderwaniu samolotu i został określony przez pilota jako spaliny. Pilot poinformował Info EPBC o zdarzeniu i wyraził chęć lądowania na kierunku 10. Rozpoczął zakręt w lewo z jednoczesnym opuszczeniem maski, redukcją łądowania oraz otwarciem okienek co spowodowało, że dym przestał się dostawać do kabiny. Pilot bezpiecznie wylądował na pasie 10 i skołował pod hangar. Podczas przeglądu samolotu stwierdzono brak końcówki rury wydechowej (za tłumikiem) która oderwała się wzdłuż spawu.(rys.1)

Rys.1 Widok pękniętej rury wylotowej [źródło, użytkownik]

Końcówkę rury wydechowej znaleziono na pasie startowym. Ustalono, że na silniku wykonano polecany przez producenta samolotu biuletyn RTC – 051b polegający na wymianie elastycznych rur wydechowych na bardziej sztywne rury z przegubami kulowymi. Do chwili zdarzenia samolot po wykonaniu biuletynu nalatał 6 godzin.

Przyczyną zdarzenia było urwanie końcówki rury wydechowej (za tłumikiem) wzdłuż przebiegającego obwodowo spawu.

Czynnikiem sprzyjającym zdarzeniu mogła być wymiana elastycznych rur wydechowych na bardziej sztywne rury z przegubami kulowymi.
