Państwowa Komisja Badania Wypadków Lotniczych

INCYDENT 2020/398

UCHWAŁA

Rodzaj, typ statku powietrznego:	Samolot, Embraer ERJ 170-200-200 LR
Znaki rozpoznawcze SP:	SP - LIK
Data zdarzenia:	04 lutego 2020 r.
Miejsce zdarzenia:	Na wznoszeniu, po starcie z Monachium (EDDM)

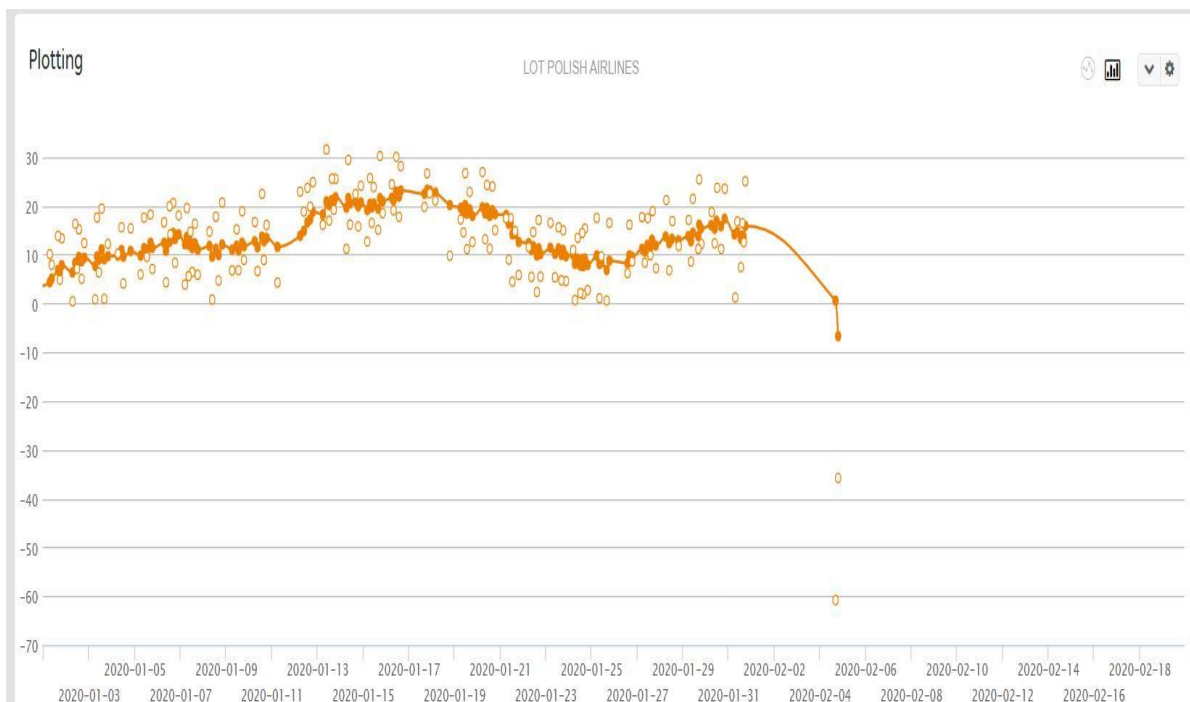
W dniu 4 lutego 2020 r. podczas wznoszenia samolotu po starcie z EDDM, na poziomie 350 załoga zauważyła przekroczenie maksymalnej temperatury gazów wylotowych (EGT) silnika numer 2. Ponadto w kabinie pojawił się komunikat „CHIP DETECTED” (sygnalizacja opiłków w oleju). Natychmiast zredukowano moc silnika, temperatura wróciła do normy. Kontynuowano lot ze zredukowaną prędkością do EPWA. Po locie odczytano FDR i ustalono, że najwyższa temperatura gazów wylotowych wynosiła 963°C i trwała 19 sekund. Zgodnie z EMM wykonano boroskopię komory spalania oraz turbiny wysokiego ciśnienia i nie wykryto żadnych uszkodzeń. Dodatkowo sprawdzono korek magnetyczny i znaleziono na nim opiłki. Opiłki zostały zbadane w laboratorium, gdzie ustalono, że jest to stal chromowa. Wyniki badań przesłano do producenta (GE), który zalecił dalszą eksploatację silnika po wykonaniu płukania instalacji olejowej. Jednocześnie inżynierowie LOT sprawdzili wykresy trendów silnikowych i wykryli, że po dwóch lotach tego dnia (EPWA – EDDM i EDDM – EPWA) wykresy trendów silnikowych pokazują nagły spadek zapasu temperatury gazów wylotowych (EGT Margin) (rys.1), wzrost temperatury gazów wylotowych (EGT), wzrost zużycia paliwa (FF) oraz spadek ciśnienia oleju.

Rys. 1. Wykres zmian temperatury gazów wylotowych (EGT Margin) [źródło: PLL LOT]

Przyczyną zdarzenia było zużycie silnika podczas normalnej eksploatacji, które spowodowało nadmierny wzrost temperatury gazów wylotowych.

Do producenta (GE) zostało wysłane zapytanie w sprawie przekroczenia dopuszczalnej temperatury gazów wylotowych. Producent zarekomendował wykonanie przeglądu boroskopowego sprężarki wysokiego ciśnienia (HPC) oraz przeprowadzenie zgodnie z Instrukcją Obsługi Silnika procedury ustalenia przyczyny zmiany spadku ciśnienia oleju. Inspekcja boroskopowa sprężarki nie wykazała żadnych uszkodzeń. Ponadto według Instrukcji Obsługi Silnika, brak było wskazań aby szukać przyczyny spadku ciśnienia oleju. Po wykonaniu powyższych czynności, ponownie przeanalizowano wszystkie wyniki badań i wykryto na zdjęciu z boroskopii ślady uszkodzeń warstwy ścieralnej wewnątrz korpusu turbiny, spowodowanej ocieraniem tej warstwy przez końcówki łopatek turbiny. Silnik wybudowano z samolotu i skierowano do remontu.
