# RAPORT KOŃCOWY

Poważny Incydent-419/20

ZDARZENIE NR – 419/20

STATEK POWIETRZNY – Samolot ultralekki CTLS, OM-M494

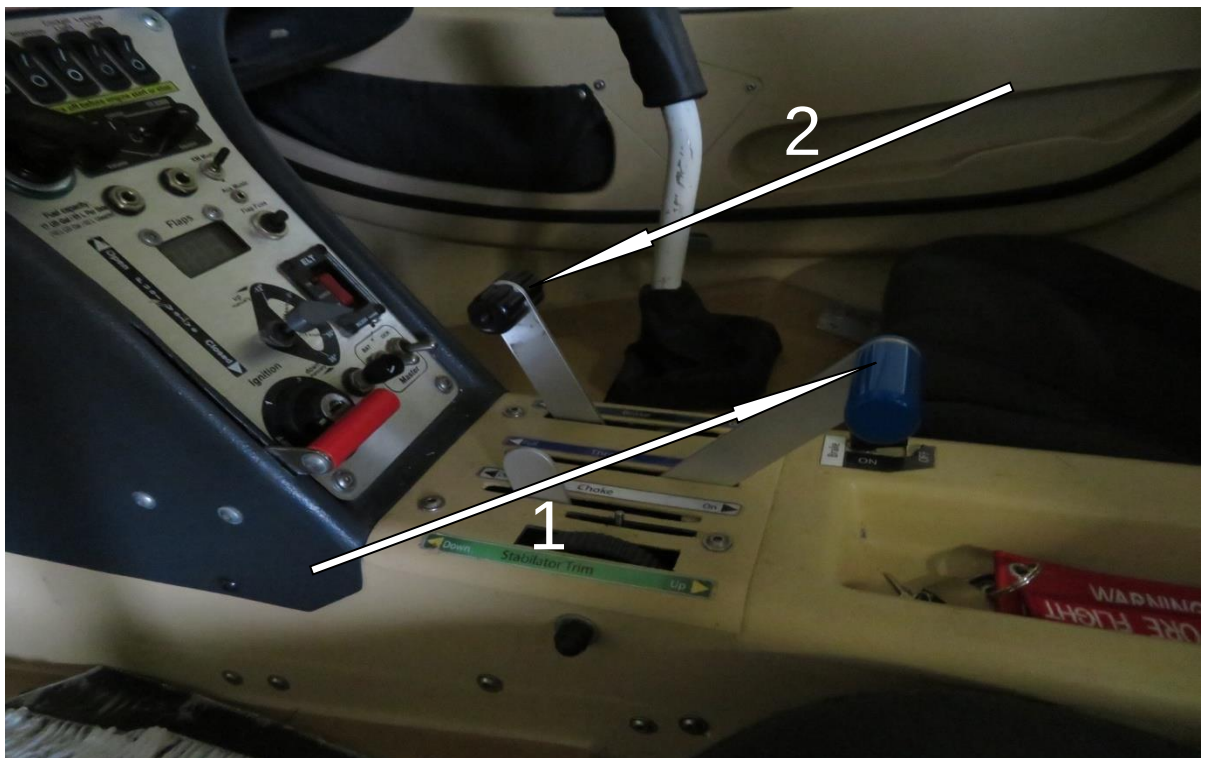
Rys. 2. Dźwignie: 1 sterowanie mocą silnika, 2 sterowanie hamulcem [źródło PKBWL]

**Prawdopodobną przyczyną zdarzenia była utrata kierunku podczas dobiegu spowodowana nieumiejętnym posługiwaniem się hamulcem podwozia głównego.**

1. Małe doświadczenie na typie samolotu CTLS (2 godziny 15 minut).
2. Nawyki z samolotów z innym umiejscowieniem hamulca podwozia głównego.

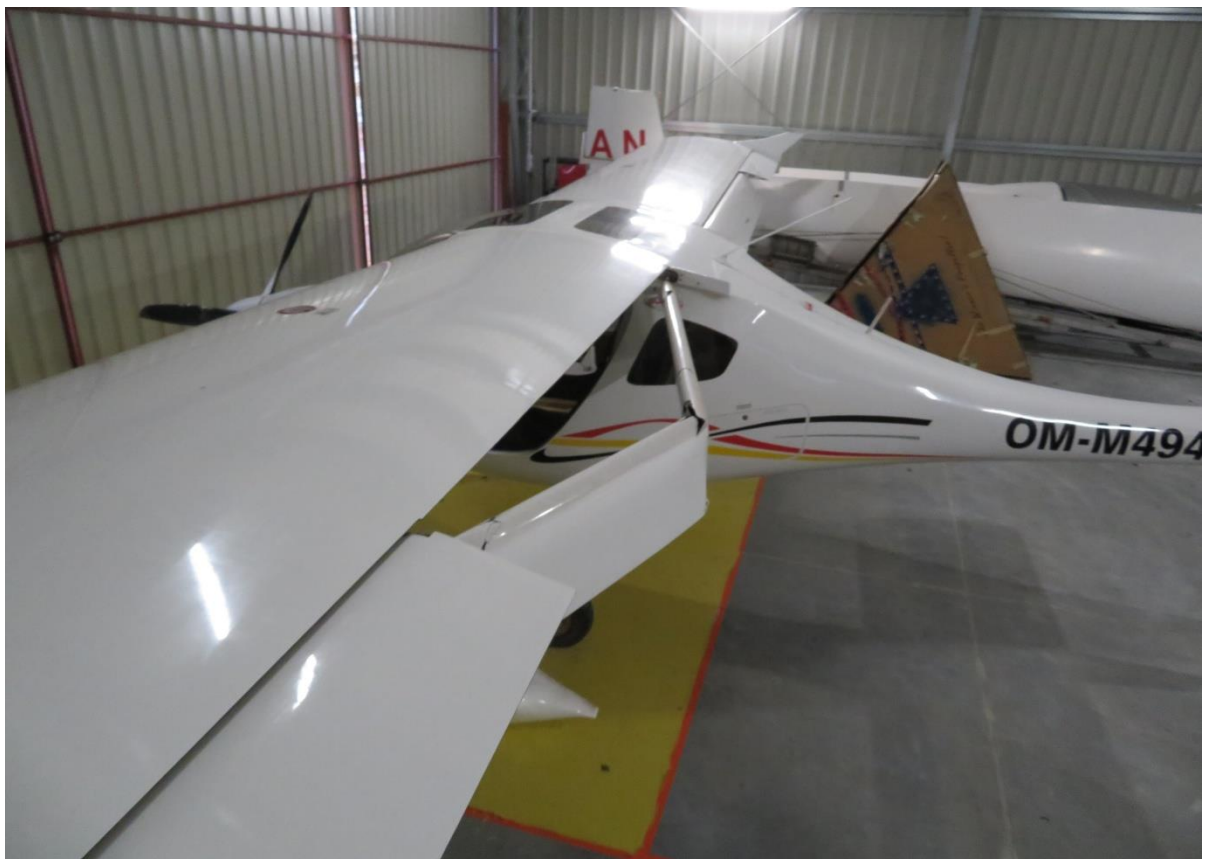
Rys. 3. Uszkodzona kłapa lewego skrzydła [źródło PKBWL]

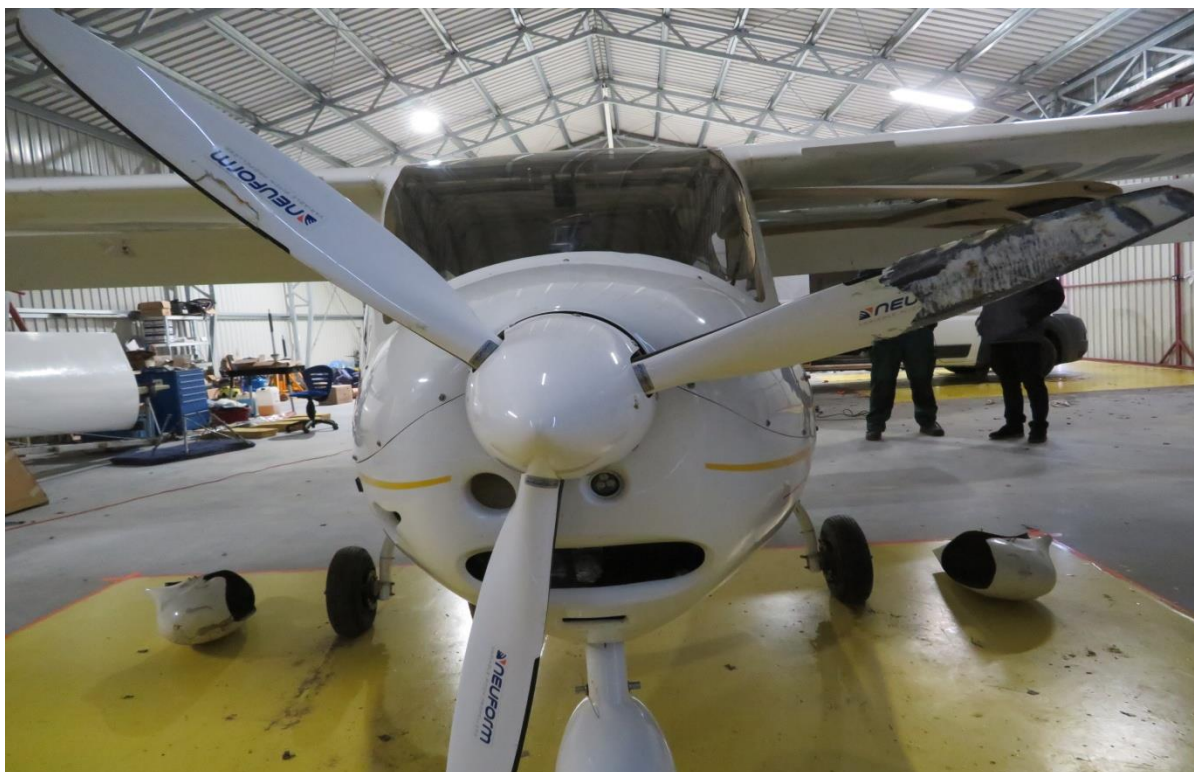
Rys. 4. Uszkodzone śmigło samolotu [źródło PKBWL]

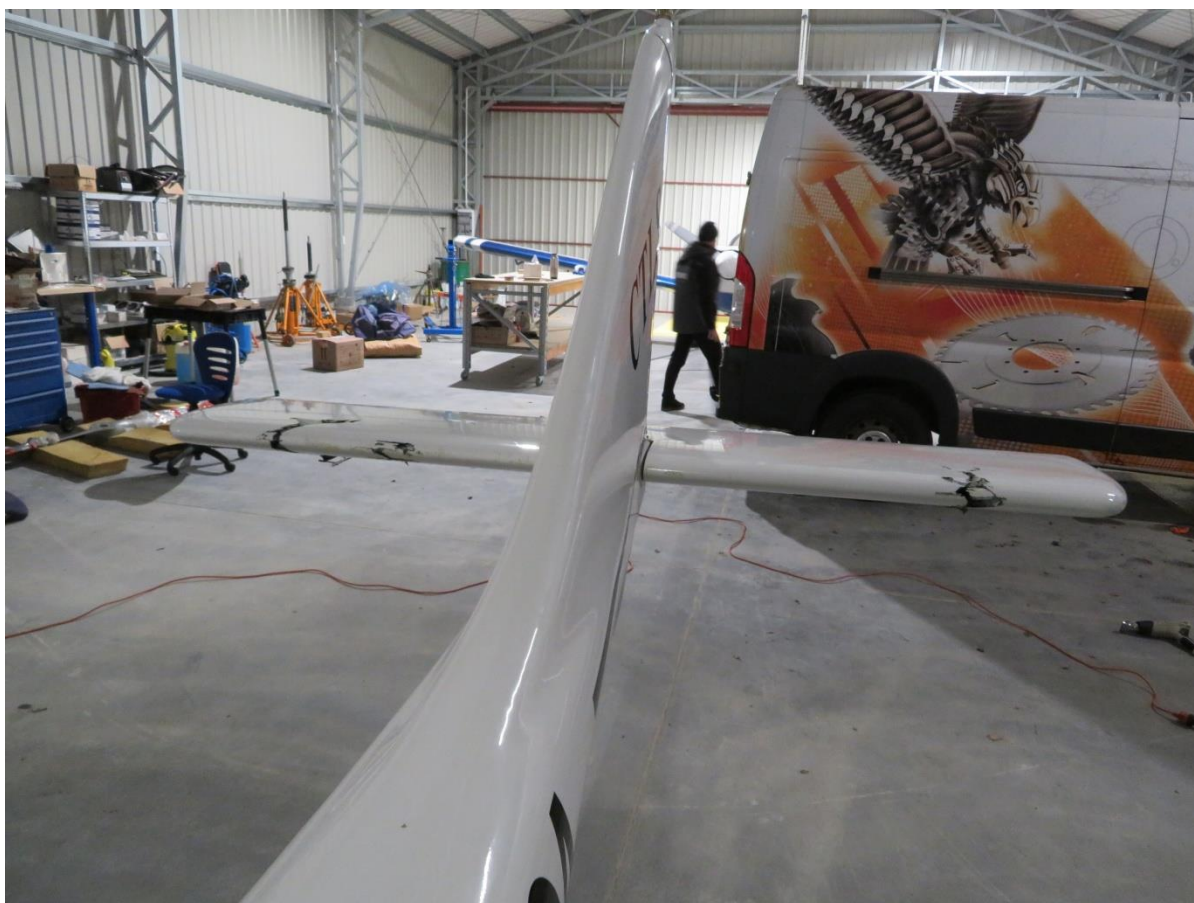
Rys. 5. Uszkodzony statecznik poziomy [źródło PKBWL]
