RAPORT KOŃCOWY

ZDARZENIE NR – 571/20

STATEK POWIETRZNY – Paralotnia z napędem, skrzydło Warp 16

DATA I MIEJSCE ZDARZENIA – 15 lutego 2020 r., Rybnik Gotartowice

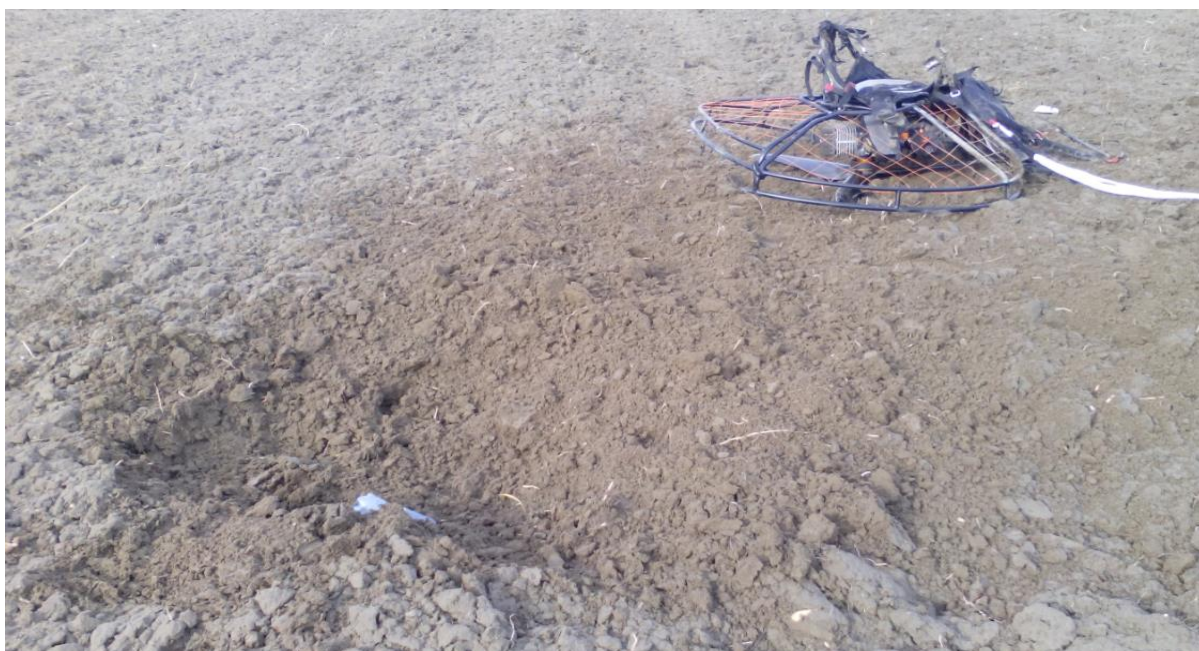
Pierwsze trzy loty poprzedzające wypadek na nowej paralotni pilot wykonał pod nadzorem bardziej doświadczonego pilota paralotniowego. Starty i loty w jego opinii były wykonane poprawnie. Około godziny 09:50 pilot wystartował do kolejnego czwartego lotu tego dnia. W momencie startu pilot nadzorujący poprzednie loty był już nieobecny. Po starcie pilot wykonywał lot w rejonie lotniska. Około godziny 10:10 według świadków zdarzenia paralotnia znajdująca się na wysokości około 100 metrów po południowej stronie lotniska rozpoczęła wykonywać spiralę w prawo. W spirali z dużą prędkością opadania paralotnia zderzyła się z ziemią (rys. 2).

Rys. 2. Miejsce upadku paralotni [źródło: PKBWL].

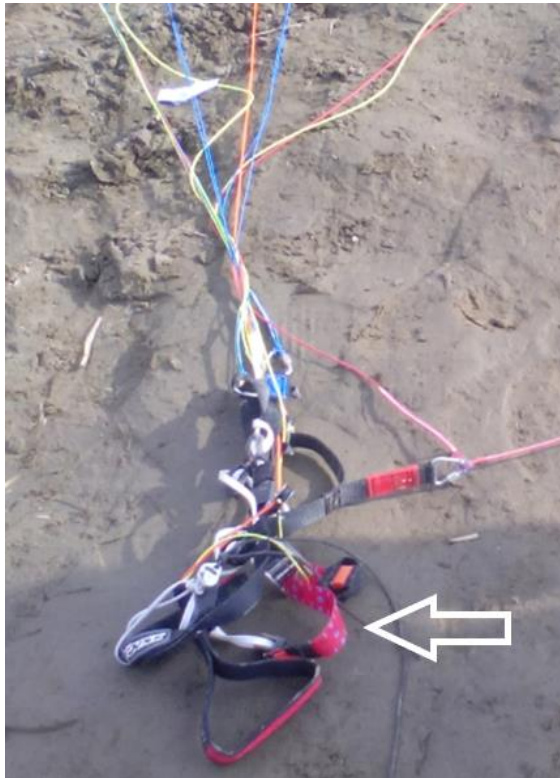
Komisja w trakcie analizy zdarzenia zwróciła uwagę na niesymetryczne położenie taśm lewego i prawego trymera (rys. 3 i 4).

Rys. 3. Strzałka wskazuje odpuszczoną taśmę lewego trymera [źródło: PKBWL].

Zdaniem komisji pilot przed wejściem paralotni w spiralę prawdopodobnie próbował zmienić położenie trymerów odpuszczając najpierw jeden potem drugi trymer.

Taki sposób odpuszczania trymerów jest dopuszczalny w skrzydłach rekreacyjnych na których do tej pory latał. W przypadku skrzydeł wyczynowych, na których nie miał doświadczenia, należy odpuścić obydwaj trymery z powodu ich szybkiego „wystrzelenia” do pozycji maksymalnie odpuszczonej i z tej pozycji zaciągać je do stanu jaki pilot chce uzyskać. Prawdopodobnie pilot zamierzał odpuścić lekko tylko lewy trymer a następnie prawy. Lecz trymer „wyskoczył” do samego końca co spowodowało dynamiczną zmianę kierunku lotu skrzydła i doprowadziło do wejścia paralotni w spiralę.

Prawdopodobną przyczyną zdarzenia była utrata kontroli nad paralotnią, spowodowana niewłaściwym odpuszczeniem taśmy lewego trymera.

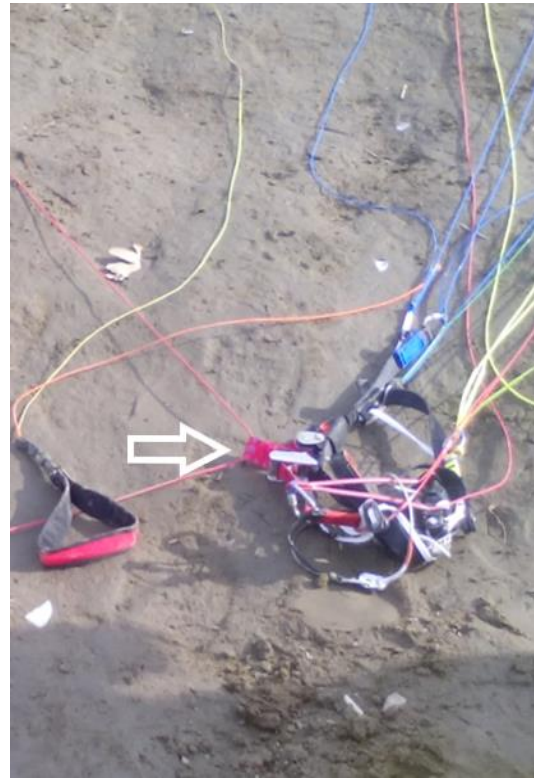
Rys. 4. Strzałka wskazuje ściągniętą taśmę prawego trymera [źródło: PKBWL].

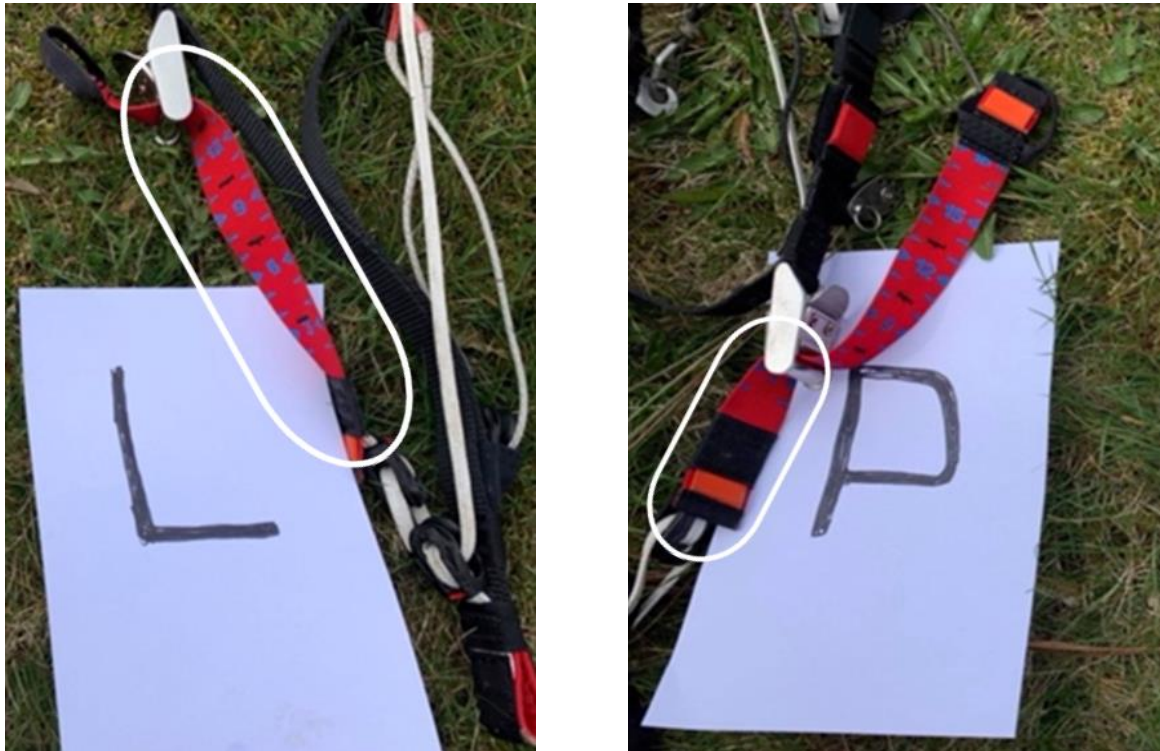
W dniu 19.04.2020 r. w serwisie paralotniowym w obecności Komisji wykonano oględziny paralotni w trakcie których nie stwierdzono wad ani usterek skrzydła. Potwierdzono natomiast asymetryczne ustawienie trymerów (rys 5).

Rys. 5. Położenie trymerów w trakcie oględzin skrzydła paralotni [źródło: serwis paralotniowy].

Lewy trymer – całkowicie odpuszczony. Prawy trymer – całkowicie zaciągnięty. Takie ustawienie trymerów powoduje gwałtowną zmianę kierunku lotu w prawo. Wykonano pomiar siły potrzebnej do przestawienia zablokowanego trymera ustawionego w zadanej pozycji. Po przyłożeniu obciążenia 400 kg trymery nie zmieniły położenia.

Zdaniem Komisji niemożliwe jest, aby trymer mógł samoistnie zmienić położenie w trakcie lotu.
