**Państwowa Komisja Badania Wypadków Lotniczych**  
**INCYDENT 885/20**  
**UCHWAŁA**  
**z dnia 27 stycznia 2021 r.**

<b>Rodzaj, typ statku powietrznego:</b>	Samolot ultralekki, KR-030 „Topaz”
<b>Znaki rozpoznawcze SP:</b>	SP-SGEO
<b>Data zdarzenia:</b>	9 marca 2020 r.
<b>Miejsce zdarzenia:</b>	TMA EPKK w rejonie EPR 14 (Ojcowski Park Narodowy)

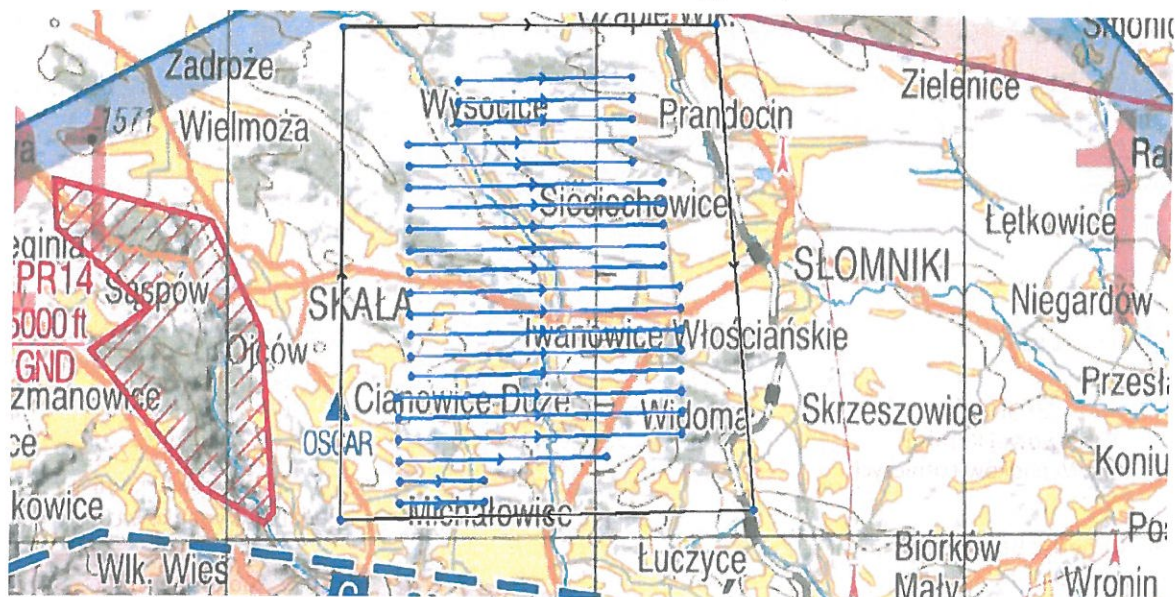
W dniu 9 marca 2020 r. samolot ultralekki KR-030 Topaz wykonywał lot fotogrametryczny w przestrzeni kontrolowanej TMA (EPKK) po wschodniej stronie strefy EPR14 – zgodnie ze złożonym planem lotu (rys. 1).

Rys. 1. Szkic wykonywanego projektu [źródło: użytkownik]
