RAPORT KOŃCOWY

Państwowa Komisja Badania Wypadków Lotniczych

ZDARZENIE NR – 1071/20

STATEK POWIETRZNY – Paralotnia OZONE Delta 2.ML

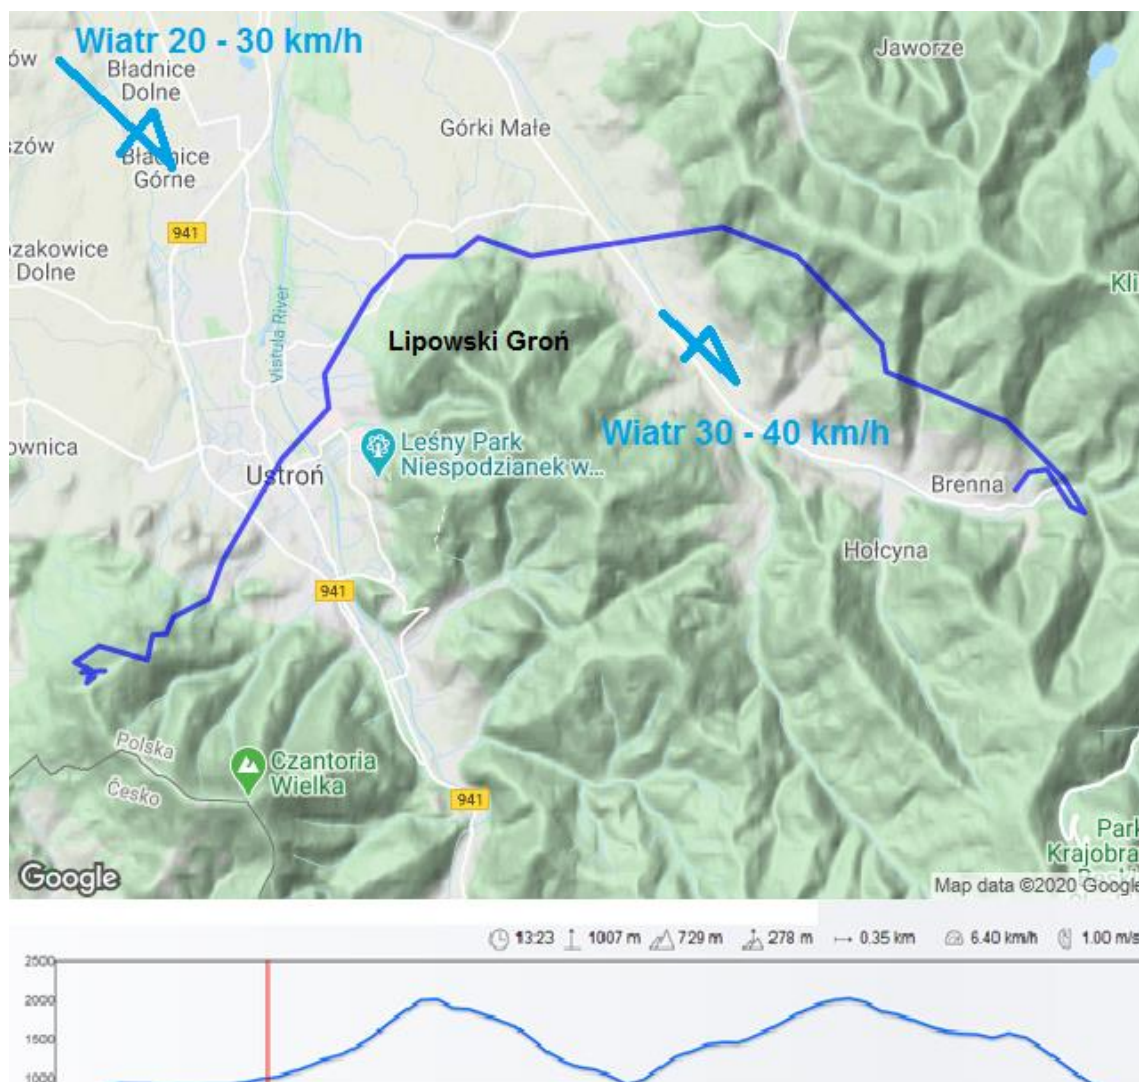
W dniu 9 kwietnia 2020 r. ze startowiska na Małej Czantorii do przelotu wystartował pilot paralotniowy (zwany dalej pilotem) na paralotni OZON Delata 2 ML (rys. 1).

Rys. 1. Zapis GPS trasy i wysokości lotu [źródło: pilot paralotni]

Kilka minut po starcie pilot uświadomił sobie, że „nie jest to najlepsza pogoda do latania po górach”. Na wysokości 2000 m wiatr wiał z prędkością 20 – 30 km/h z kierunku północno – zachodniego. Dolatując do Lipowskiego Gronia pilot spodziewał się wiatru wiejącego z większą prędkością w dolinie Brennej (wiatr dolinowy) i zastanawiał się nad przerwaniem lotu i lądowaniem. Ponieważ znalazł komin termiczny, w którym nabrał wysokości uznał, że „szkoda mu dnia i leciał dalej”. Kiedy znajdował się w połowie doliny Brennej na wysokości około 1500 m jego prędkość względem ziemi wynosiła momentami 70 – 80 km/h (wiatr wiał z prędkością 30 – 40 km/h). Pilot planował dolecieć do końca doliny, tam nabrać wysokości krążąc w kominie termicznym i wykonać przeskok do Szczyrku na górę Skrzyczne. Na końcu doliny paralotnia wleciała w obszar zwiększonego

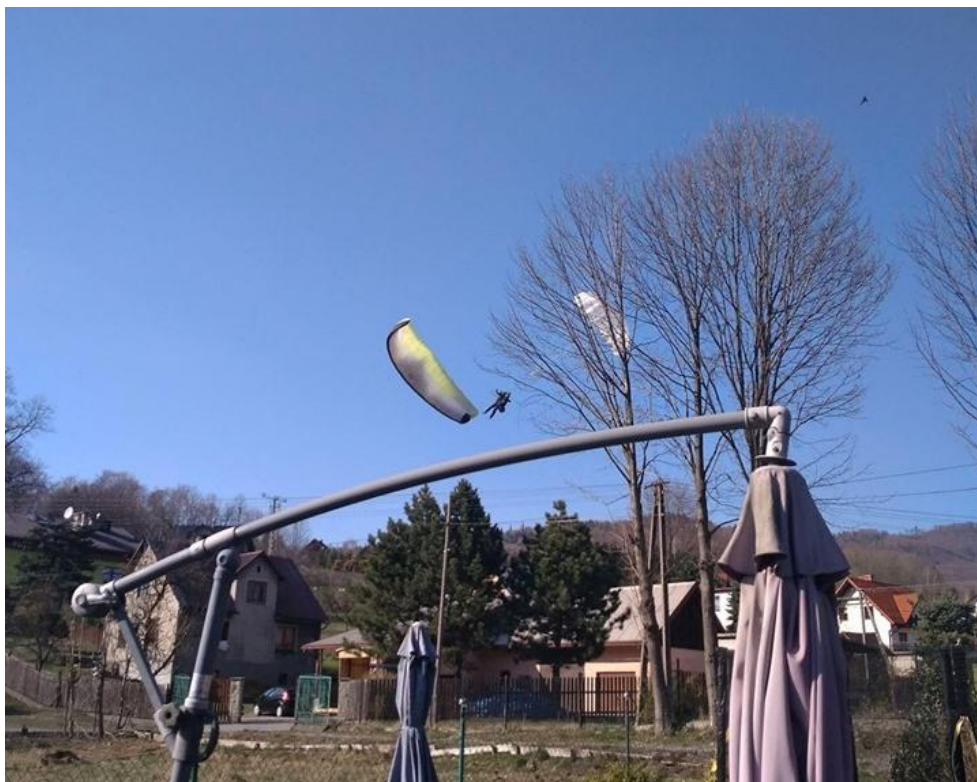
opadania i turbulencji. Pilot stwierdził, że nie zdoła nabrać wysokości i podjął decyzję o powrocie do doliny Brennej gdzie zamierzał wylądować. Wiatr dolinowy wiejący z dużą prędkością spowodował, że paralotnia na wciśniętej pełnej belce speed systemu (speed system pozwala zwiększyć prędkość lotu) przemieszczała się względem ziemi z prędkością 5 – 10 km/h. Kiedy paralotnia doleciała do łąki, na której pilot planował wylądować, zauważył on, że przebiega nad nią linia energetyczna. Pilot zrezygnował z lądowania w tym miejscu i wybrał kolejną łąkę znajdującą się za zabudowaniami. Paralotnia znajdowała się już na niewielkiej wysokości i wleciała w rotory, które tworzyły się na zawietrznej stronie pagórka znajdującego się przed paralotniarzem. Kiedy paralotnia znajdowała się na wysokości około 30 m skrzydło paralotni zaczęło się robić „miękkie”, co groziło jego poskładaniem się. Aby tego uniknąć pilot „odpuścił” (przestał wciskać) belkę speeda, ale wtedy wiatr zaczął znosić paralotnię do tyłu w kierunku drutów. Aby uniknąć lądowania na drutach pilot rzucił spadochron zapasowy (paczkę). Spadochron zapasowy wypełnił się prawidłowo, ale ponieważ było bardzo nisko jego czasza nie zdążyła ustawić się nad paralotniarza tylko został z tyłu. Po kilku sekundach od otwarcia się spadochronu zapasowego paralotniarz uderzył w dach wiaty budynku gospodarczego. Pilot nie zdążył ściągnąć skrzydła paralotni do siebie, aby opadać tylko na spadochronie zapasowym (rys. 2).

Rys. 2. Na zdjęciu widać paralotniarza opadającego na skrzydło paralotni i spadochronie zapasowym [źródło: pilot paralotni].

Przyczyną zdarzenia lotniczego było podjęcie decyzji o wykonaniu i kontynuowaniu lotu w niesprzyjających warunkach atmosferycznych.
