Państwowa Komisja Badania Wypadków Lotniczych

WYPADEK nr 1155/20

UCHWAŁA

Rodzaj, typ statku powietrznego:	Samolot CH601 ZODIAK
Znaki rozpoznawcze SP:	OK – JUA 80
Data zdarzenia:	03 maja 2020 r.
Miejsce zdarzenia:	Piotrków Trybunalski (EPPT)

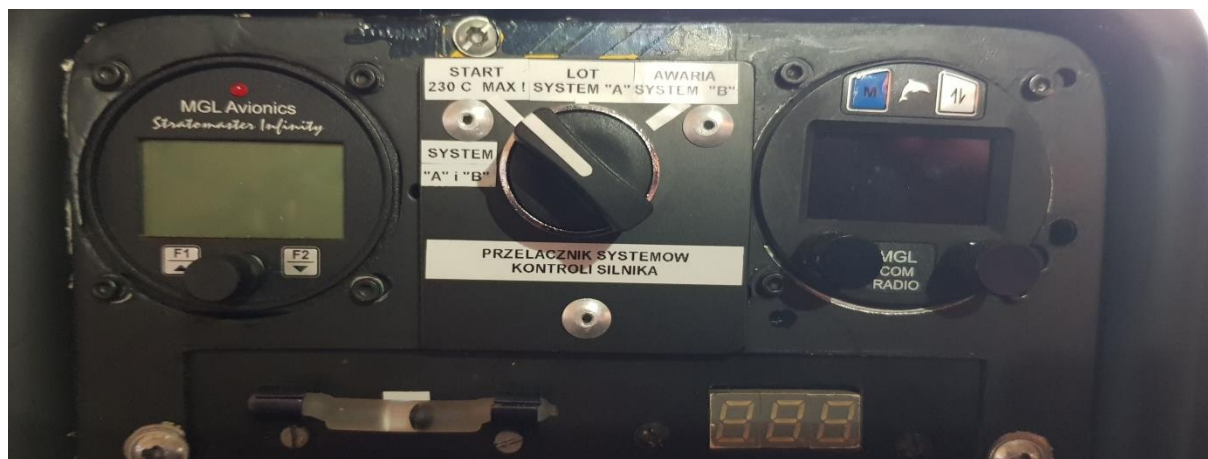
W dniu 03 maja 2020 r. około godz. 17:00 LMT, uczeń-pilot (kobieta) wystartowała z pasa 21 na lotnisku w Piotrkowie Trybunalskim (EPPT), z zamiarem wykonania kilku lotów po kręgu. Pierwsze dwa kręgi przebiegły bez jakichkolwiek zakłóceń, natomiast krótko po starcie do trzeciego kręgu, na wysokości 30-50 metrów doszło do nagłego zatrzymania pracy silnika. Pilot próbowała uruchomić silnik, przełączyła na drugi (zapasowy) system sterowania silnikiem (rys 1), ale silnik nie uruchomił się.

Rys. 1. Przełącznik systemów sterowania silnikiem [źródło: użytkownik]

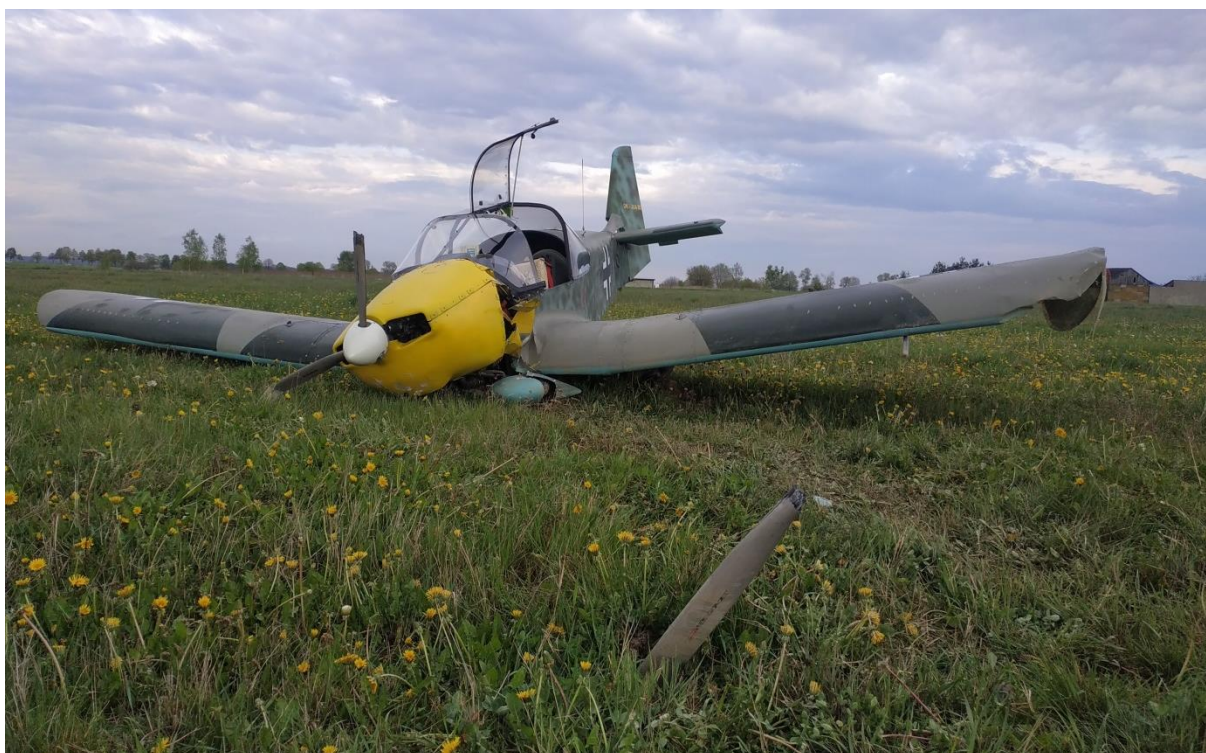
W tej sytuacji, pilot podjęła decyzję lądowania awaryjnego w terenie przygodnym. Mała wysokość oraz znajdujące się przedłużeniu pasa zabudowania uniemożliwiły lądowanie na wprost. Jedynym nadającym się miejscem do lądowania było pole znajdujące się po jej prawej stronie, ale z przebiegającą w poprzek polną drogą. Lądowanie na wybranym polu wymagało wykonanie zakrętu o około 90 stopni, który wykonała ze zbyt dużym pochyleniem i niewielkim przechyleniem, co doprowadziło do przyziemienia z trawersem, uszkodzenie podwozia i masek silnika oraz zahaczenia przodem samolotu o niewielki nasyp przy polnej drodze, wybitie samolotu do góry oraz początek obrotu w osi pionowej, po czym ponowny upadek i obrót o 180 stopni. Nie doszło do wycieku paliwa i pożaru samolotu. Samolot został poważnie uszkodzony. Uszkodzeniu uległy: podwozie, śmigło, łożo i maski silnika, wręga główna, konstrukcja kabiny, końcówka skrzydła i tylna część kadłuba (rys. 2).

Rys. 2. Widok uszkodzonego samolotu [źródło: użytkownik]

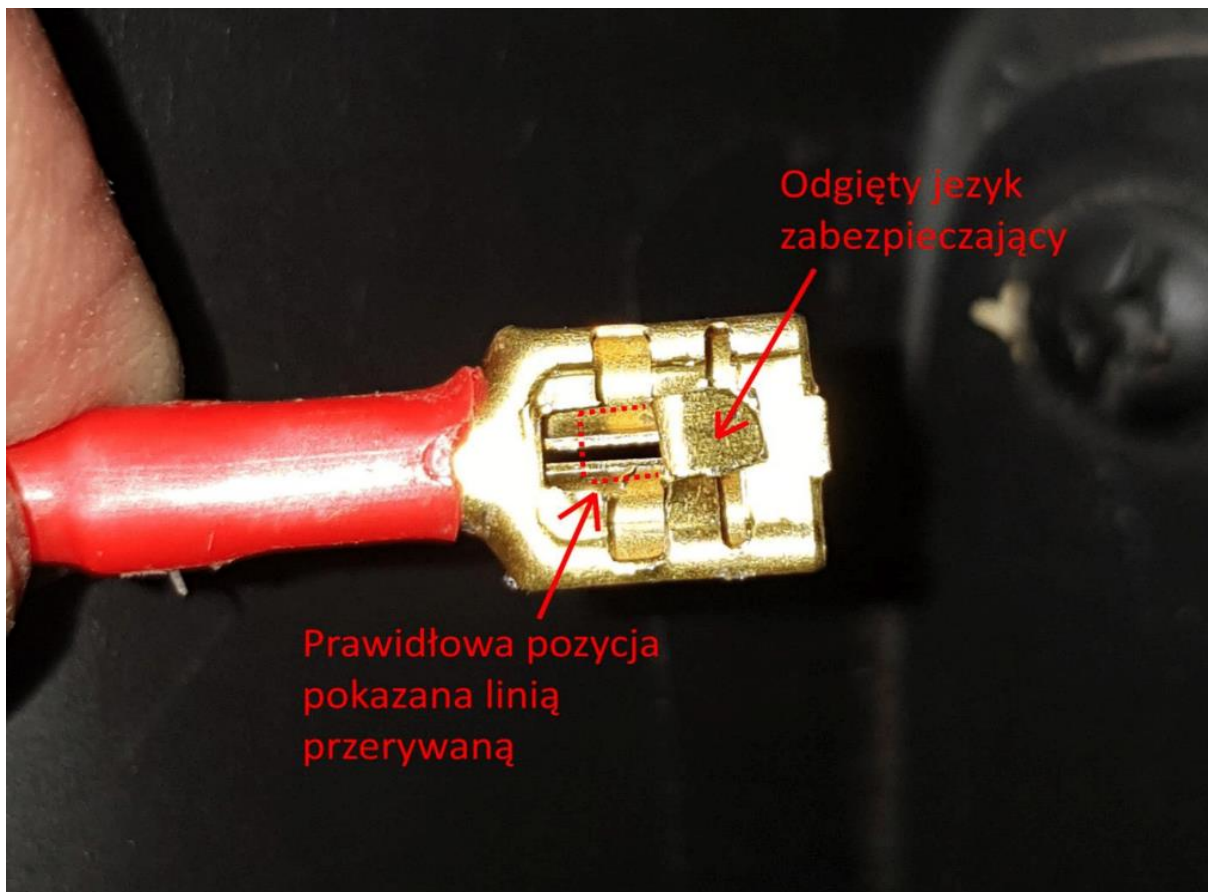
Pilot nie doznała obrażeń. Policja przebadła pilota na obecność alkoholu z wynikiem negatywnym. Podczas przeglądu silnika wykryto cofnięcie się konektora wtyku przełącznika wyboru systemów podstawowego i awaryjnego sterowania układami wtryskowym i zapłonowym silnika. Niewłaściwa, cofnięta pozycja konektora doprowadziła do przerwania zasilania w obu systemach sterowania silnikiem. We wtyku zastosowano typowe konektory samochodowe 6,3 mm (rys. 3).

Rys. 3. Konektor wtyku przełącznika typu samochodowego 6,3 mm
[źródło: użytkownik]

Konektory te są we wtyku blokowane odginanym językiem, oraz wymagają dość sporej siły do ich spięcia, co może prowadzić do wygięcia języka zabezpieczającego i niewłaściwego osadzenia konektorów w plastikowych wtykach.

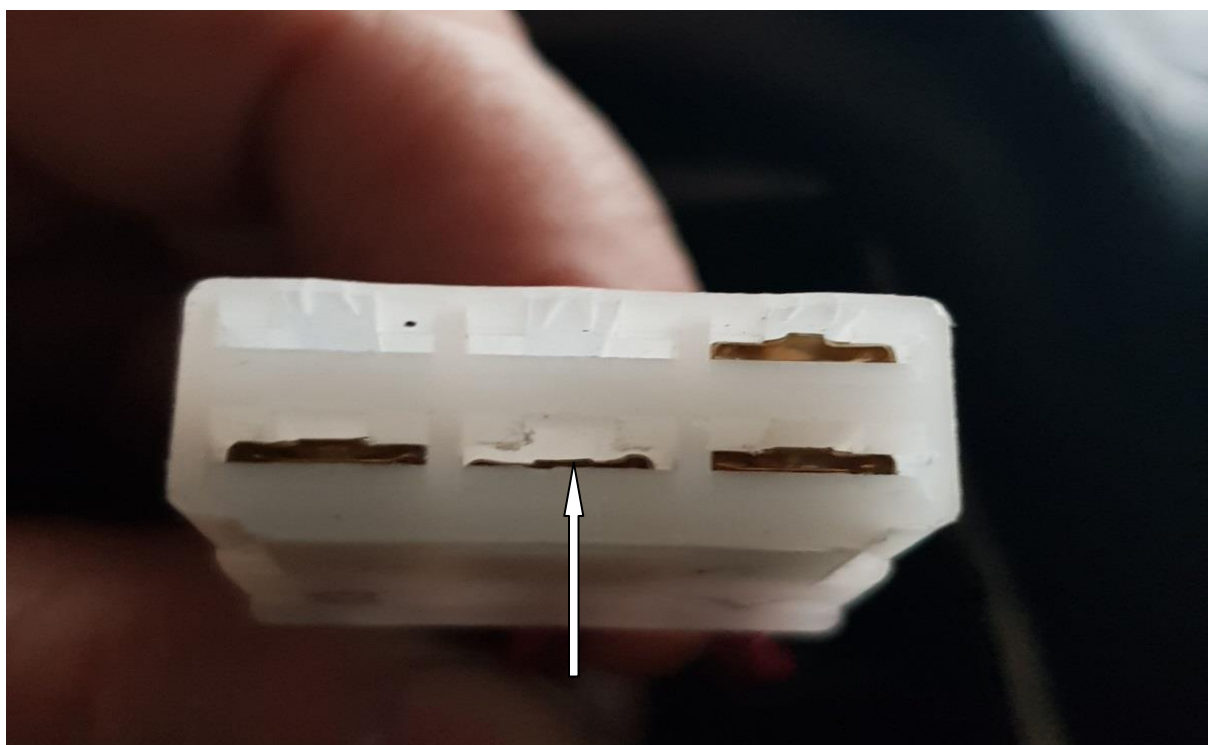
Rys. 4. Miejsce cofniętego konektora we wtyku przełącznika 6 gniazdowego 6,3 mm
[źródło: użytkownik]

Przyczyną zdarzenia było przerwanie dopływu prądu do systemu podstawowego i awaryjnego sterowania układami wtryskowym i zapłonowym silnika, wskutek cofnięcia się konektora wtyku przełącznika wyboru tych systemów, co doprowadziło do zatrzymania silnika.
