RAPORT KOŃCOWY

ZDARZENIE NR – 1178/20

STATEK POWIETRZNY – Paralotnia Advance Jota 26

DATA I MIEJSCE ZDARZENIA 9 maja 2020 r. Góra Żar

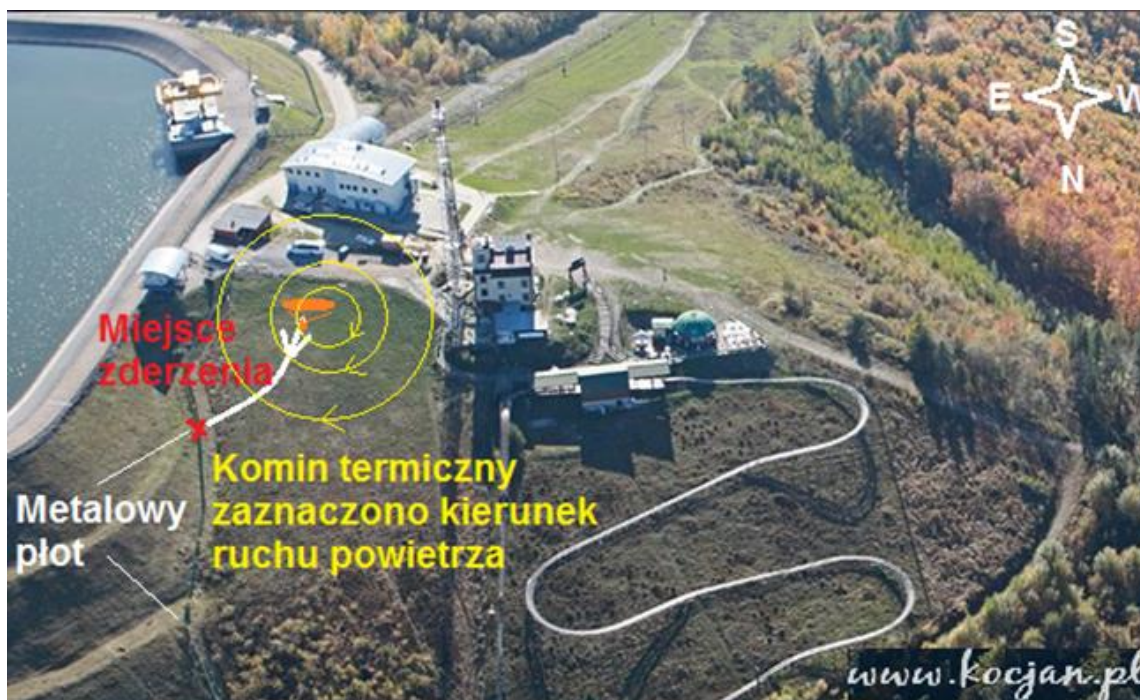
W dniu 9 maja 2020 r. na startowisko północne na górze Żar przybył pilot paralotni z zamiarem wykonania lotu rekreacyjnego. W dniu zdarzenia warunki meteorologiczne do startu były trudne. Starty odbywały się na kierunku północnym. Brak wiatru gradientowego powodował, że starty do lotu odbywały się chwili, kiedy występowały podmuchy termiczne. Konsekwencją tego były odchyłki wiatru od kierunku północnego spowodowane ruchem powietrza w kominie termicznym (ruch zgodny z ruchem wskazówek zegara). W związku z tym około połowa wykonywanych startów była nieudana - „spalona”. Po sprawdzeniu kierunku wiatru przyziemnego na wskaźnikach rozmieszczonych na startowisku pilot paralotni podjął decyzję o wykonaniu startu. Podczas podnoszenia skrzydła uchwyt prawej sterówki wyslizgnął mu się z ręki i zatrzasnął się na magnesie mocującym. Pilot miał założone na dłonie grube narciarskie rękawice, które były wykonane ze śliskiego materiału, co uniemożliwiło mu to ponowne uchwycenie uchwytu sterówki i odzyskanie kontroli nad skrzydłem. Skrzydło podniosło się asymetrycznie (odchylone w prawo) dodatkowo zmienił się kierunek wiejącego wiatru na zachodni (z prawej strony). W konsekwencji skrzydło zaczęło się przemieszczać z dużą prędkością w prawo, co doprowadziło do uderzenia pilota paralotni w metalowy płot znajdujące się po prawej stronie startowiska (ogrodzenie zbiornika elektrowni szczytowo-pompowej) (rys. 1).

Rys.1. Szkic przebiegu zdarzenia [Źródło: pilot paralotni]

W trakcie zderzenia z płotem pilot paralotni odniósł poważne obrażenia ciała
Paralotnia Advance Jota 26 było po przeglądzie długości linek.

Utrata kontroli nad paralotnią na skutek wyślizgnięcia się prawej sterówki z ręki pilota paralotni w trakcie startu w chwili, gdy przez startowisko przemieszczał się komin termiczny.

Pilot miał założone na dłonie rękawice narciarskie wykonane z grubego i śliskiego materiału.
