POWAŻNY INCYDENT 1260/20

Państwowa Komisja Badania Wypadków Lotniczych

ZDARZENIE NR – 1260/20

STATEK POWIETRZNY – Samolot PZL-104 Wilga 35A, SP-AGD

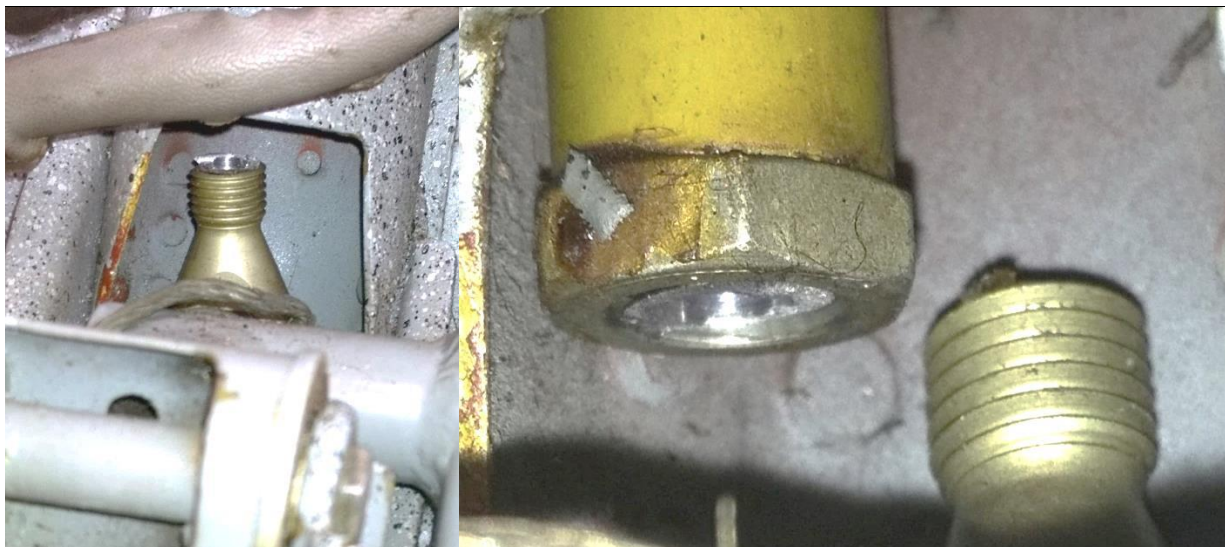
Podczas oględzin układu sterowania lotkami ujawniono pęknięcie (rozerwanie na części gwintowanej) dolnej końcówki P/N:X1148 popychacza P/N:CE15509 napędu sterowania lotkami znajdującego się w lewym słupku wręgi nr 2 kadłuba samolotu.

1, 2 – Odłamana widelkowa dolna końcówka popychacza P/N:CE155090 w słupku wręgi nr 2 kadłuba oraz dolne zakończenie popychacza z odłamanym fragmentem końcówki widelkowej i gwintowane zakończenie odłamanej końcówki widelkowej P/N:X1148.

Zarządzić sprawdzenie na wszystkich samolotach PZL-104 Wilga stanu końcówek popychaczy układów sterowania płatowncem ze szczególnym zwróceniem uwagi na obecność pęknięć oraz objawy występowania zjawisk zmęczeniowych (do wykonania przy najbliższej 100-godzinnej obsłudze płatownca).

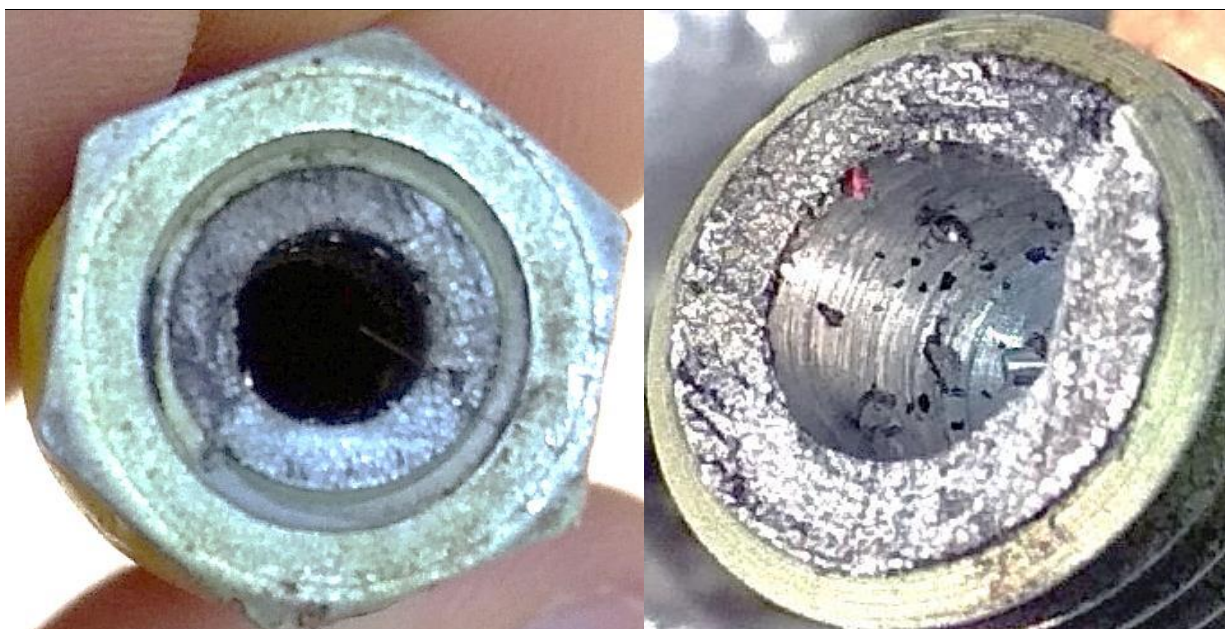
3 – Dolne zakończenie popychacza P/N:CE155090 – widać charakterystycznie zabarwiony zanieczyszczeniem przełom odłamanej gwintowanej części końcówki widelkowej P/N:X1148 pozostającej w popychaczu.

4 – Odłamana od popychacza gwintowana część końcówki widelkowej P/N:X1148 – widać charakterystycznie zabarwiony zanieczyszczeniem przełom.

Z ustaleń dokonanych w wyniku demontażu i oględzin uszkodzonego elementu sterowania lotkami wynika, że zniszczenie dolnej końcówki widełkowej P/N:X1148 lewego popychacza P/N:CE15509 układu sterowania lotkami ma cechy przełomu zmęczeniowego (charakterystyczne prążki oraz ślady starego

pęknięcia na ok. 70% obwodu z wyraźnym zabrudzeniem, świadczącym o dość długim okresie jego propagacji) – p. zdjęcia [3], [4], [9], [10] powyżej.

Znaczne obciążenie uszkodzonej końcówki widełkowej P/N:X1148 a w konsekwencji jej pęknięcie najprawdopodobniej było skutkiem występowania w układzie kinematycznym sterowania lotkami ponadnormatywnych sił będących następstwem nie zablokowania drążka sterowego samolotu w czasie postoju i oddziaływaniem na powierzchnie sterowe silnych podmuchów wiatru. Czynnikiem sprzyjającym mogła być także długotrwała eksploatacja samolotu połączona z brakiem dostępu technicznego do uszkodzonej końcówki widełkowej jak i całego popychacza stalowego biegnącego środkiem rury wręgi nr 2.

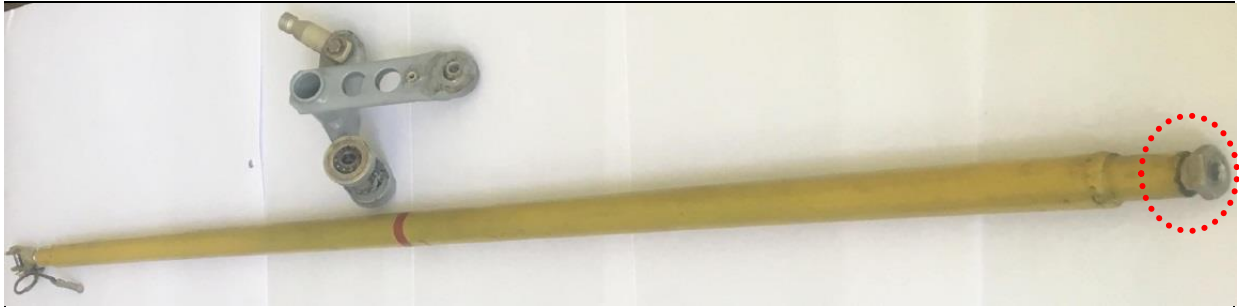
7 – Popychacz P/N:CE155090 po wymontowaniu z samolotu. Obok niego dźwignia układu sterowania lotkami. Zaznaczona uszkodzona dolna końcówka popychacza, pokazana dalej na ilustracji [6] po wykręceniu z niej odłamanego fragmentu końcówki.

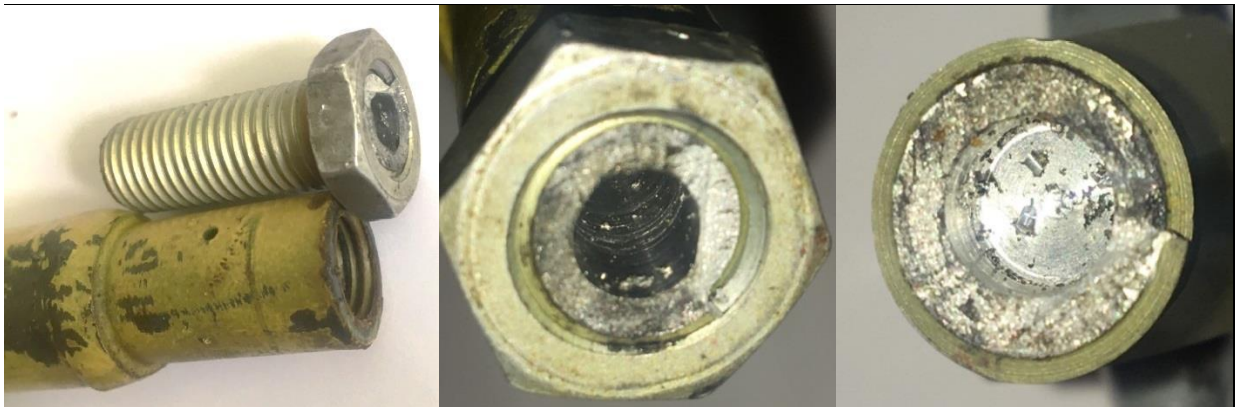
8 – Dolne zakończenie popychacza i wykręcony z niego odłamany fragment końcówki widelkowej P/N:X1148.

9 – Dolne zakończenie popychacza – widać przełom odłamanej gwintowanej części końcówki widelkowej P/N:X1148 pozostającej w popychaczu.

10 – Widok wzdłuż osi na odłamany fragment końcówki widelkowej. Widać przełom odłamane-go od popychacza fragmentu końcówki widelkowej P/N:X1148.

Dokonano szczegółowej analizy przełomu końcówki widełkowej P/N:X1148 stwierdzając ślady starego pęknięcia na ok. 70% obwodu.
