INCYDENT 2020/1321

RAPORT KOŃCOWY

ZDARZENIE NR – 2020/1321

STATEK POWIETRZNY – Śmigłowiec Bell 407 GXP, SP-MGS

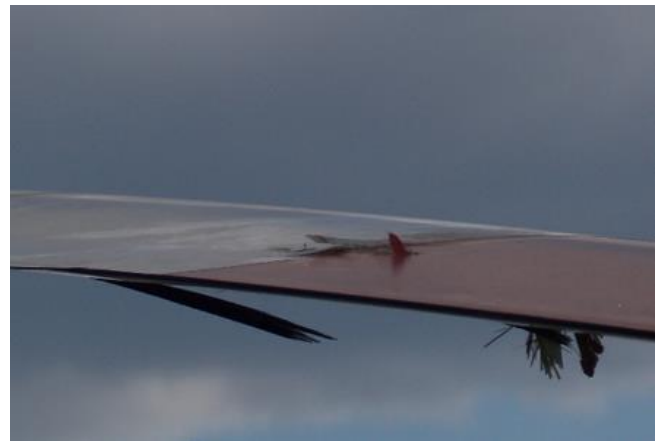
Na skutek zdarzenia została uszkodzona w stopniu znacznym jedna z trzech łopatek wirnika nośnego (rys. 2).

Rys. 2. Zdjęcie uszkodzonej łopaty wirnika
[źródło: PKBWL]

Zbyt mała odległość przelotu śmigłowca od wyłożonych na murawie płóciennych znaków startowych, co spowodowało ich poderwanie i kolizję z wirnikiem.

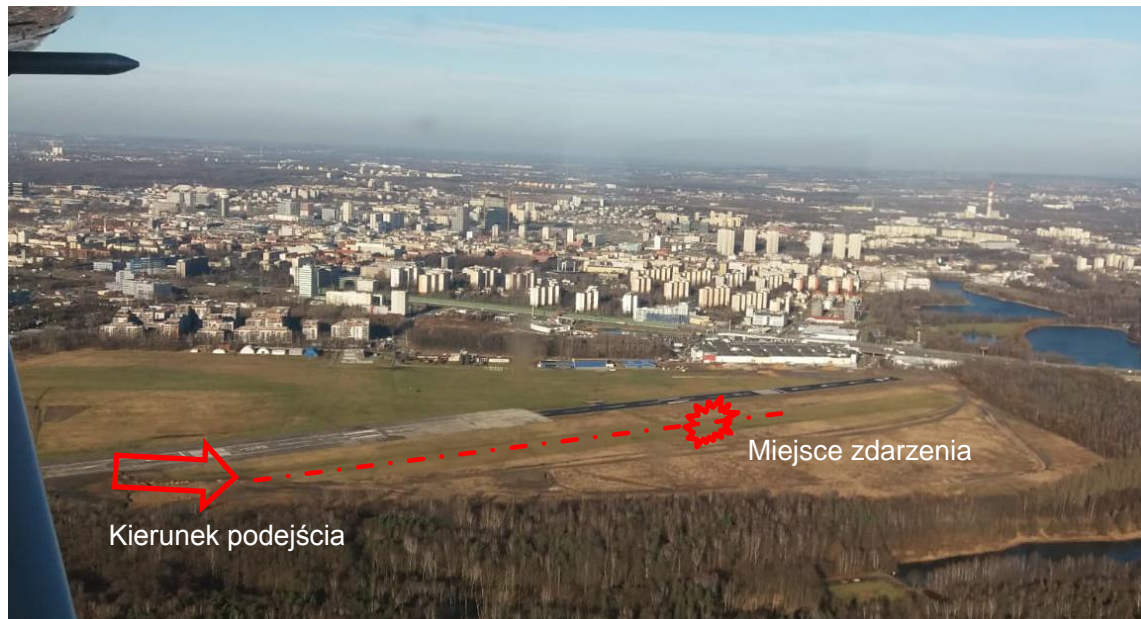
Rys. 3. Szkic podejścia i miejsce zdarzenia [źródło: PKBWL]

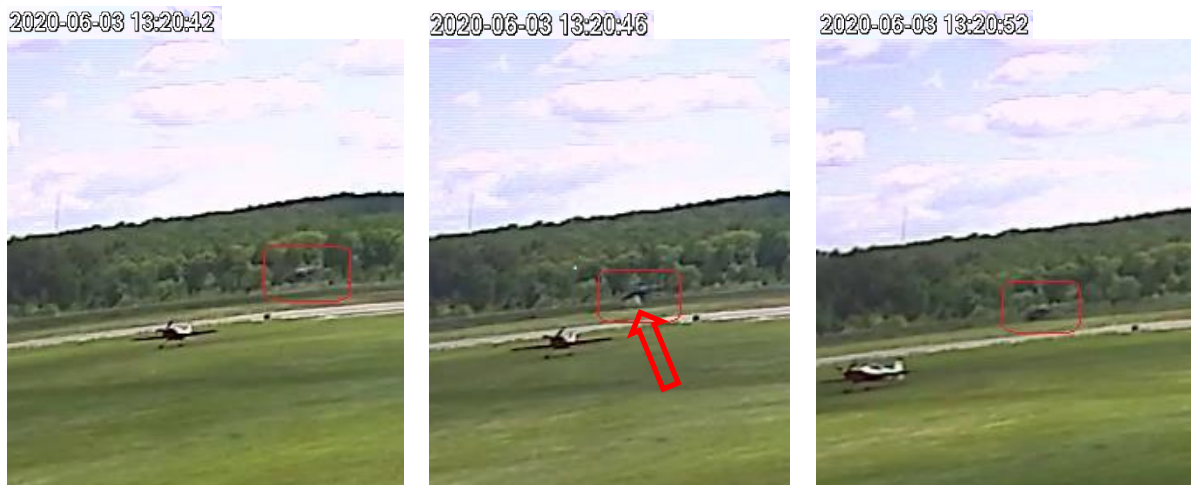
Udane lądowania podczas pierwszych dwóch kręgów pilot śmigłowca przeprowadził z daleka od znaków płóciennych. Nie jest pewne, czy był świadomy ich obecności i położenia. Wykonanie zajścia bezpośrednio w pobliże rozłożonych znaków i pęd powietrza od wirnika skutkowało ich poderwaniem i dalszymi konsekwencjami.

Rys. 4. Zdjęcia poklatkowe podejścia i poderwania płótna znaków (zaznaczono strzałką)
[źródło: monitoring lotniska]

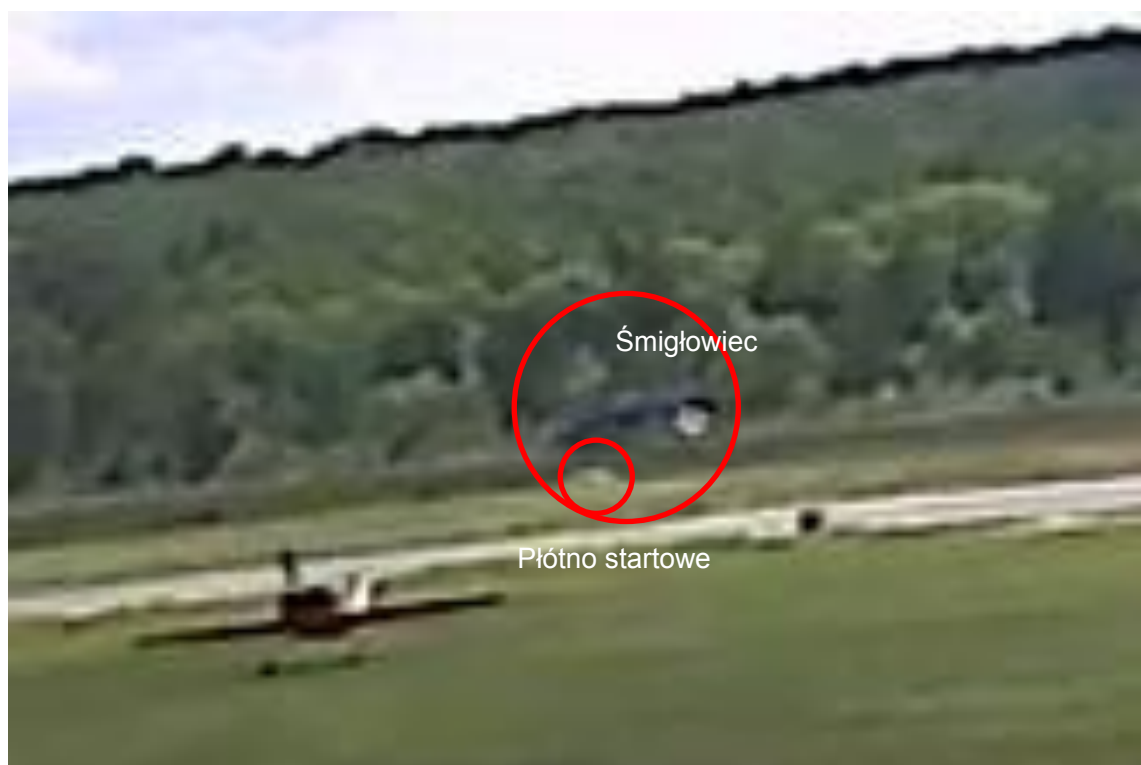
Rys. 5. Na powiększonym ujęciu z kamery przemysłowej zaznaczono poderwane z ziemi płótno startowe [źródło: monitoring lotniska]

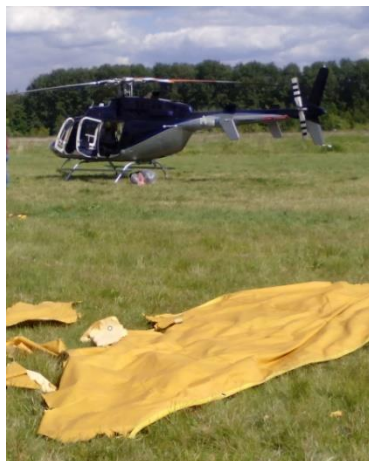
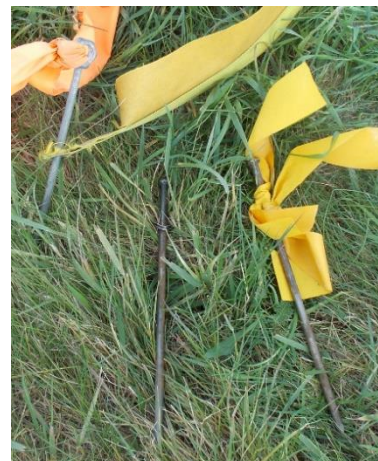
Rys. 6. Zdjęcia płóciennych znaków startowych i szpilek mocujących płótna
[źródło: PKBWL]
