RAPORT KOŃCOWY

Państwowa Komisja Badania Wypadków Lotniczych

STATEK POWIETRZNY – Szybowiec SZD-30 Pirat, SP-3996

DATA I MIEJSCE ZDARZENIA – 4 czerwca 2020 r., Gromada k. Biłgoraja

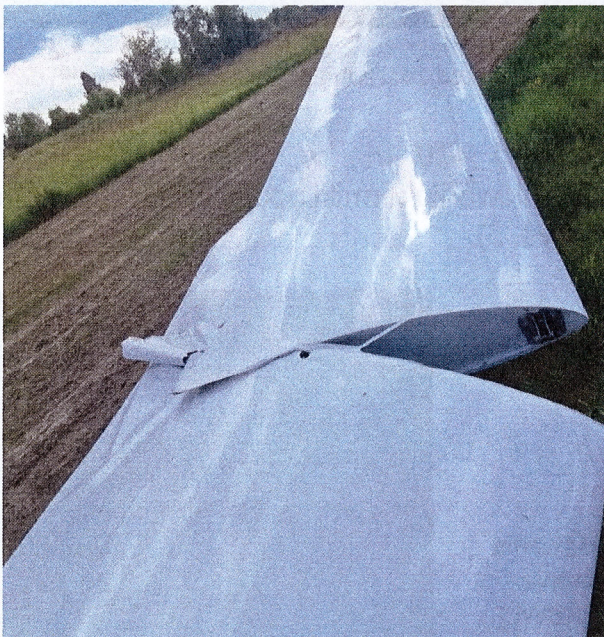
Rys. 2. Uszkodzony centroptłat i wyłamana końcówka lewego skrzydła [źródło: użytkownik]

Uszkodzeniom uległy: końcówka lewego skrzydła (została wyłamana) oraz lewa część centroptłata w miejscu połączenia. Ponadto zidentyfikowano pęknięcia pokrycia kadłuba w okolicy kabiny i części ogonowej .

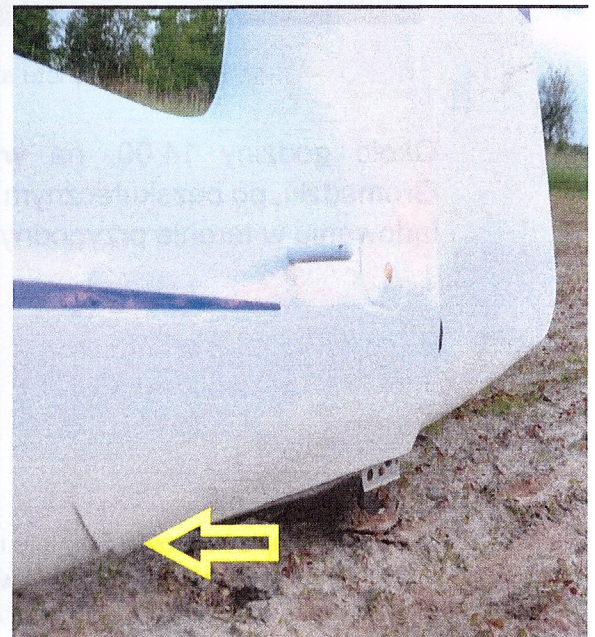
Rys. 3. Pęknięcie poszycia kadłuba w części ogonowej [źródło: użytkownik]

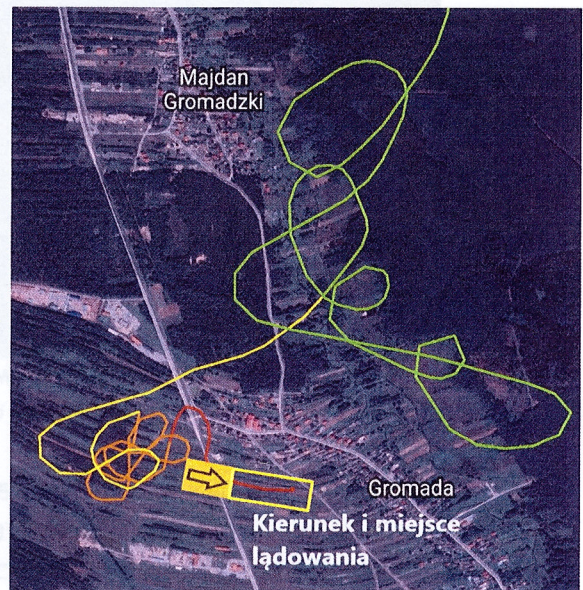
Około godziny 14:00, na wysokości 470 m., w okolicy miejscowości Majdan Gromadzki, po bezskutecznym poszukiwaniu termiki podjął decyzję o wyborze pola do lądowaniu w terenie przygodnym (rys. 5).

Rys. 5. Zapis końcowej fazy lotu i esowania szybowca przed lądowaniem w terenie przygodnym [źródło: użytkownik / PKBWL]

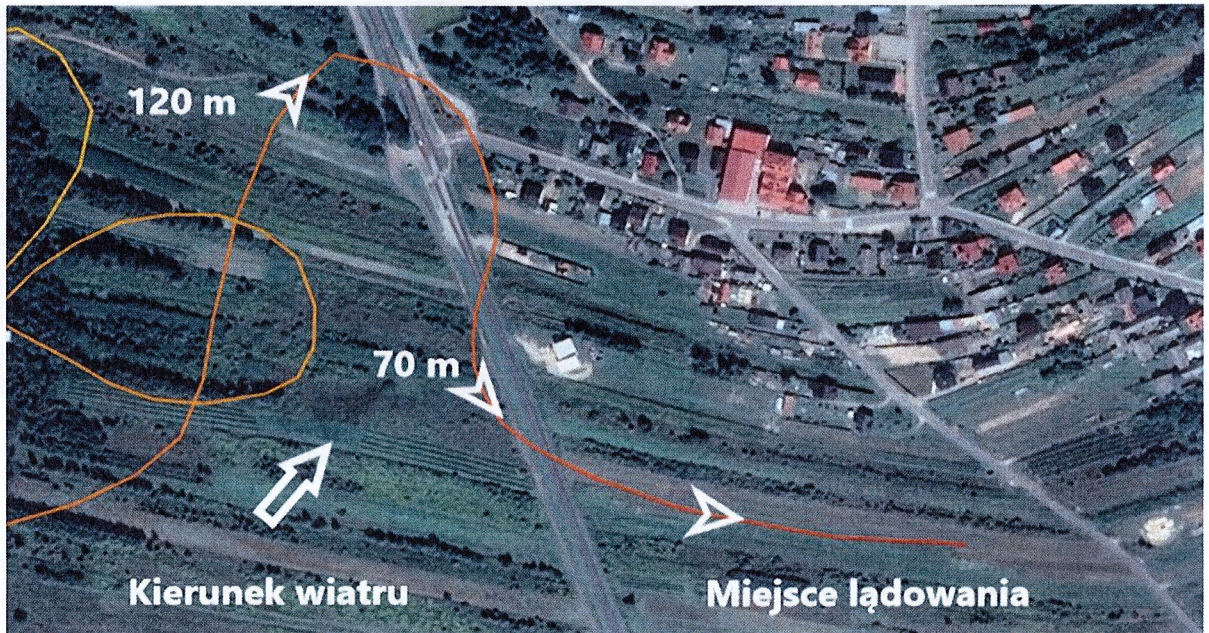
Wybierając miejsce do lądowania pilot nie ocenił właściwie kierunku wiatru, wiejącego z prędkością około 20 km/h z prawej strony i lekko z tyłu do kierunku podejścia. Aby zredukować wysokość, zdecydował się na esowanie. Niewłaściwe rozplanowanie tego manewru oraz niekorzystna składowa wiatru skutkowały zbyt bliskim, niskim podejściem, rozbieżnie w stosunku do osi pola wybranego na miejsce lądowania (rys. 6).

Rys. 6. Zapis podejścia szybowca do lądowania w terenie przygodnym i wysokości podejścia do lądowania w odniesieniu do miejsca lądowania [źródło: użytkownik / PKBWL]

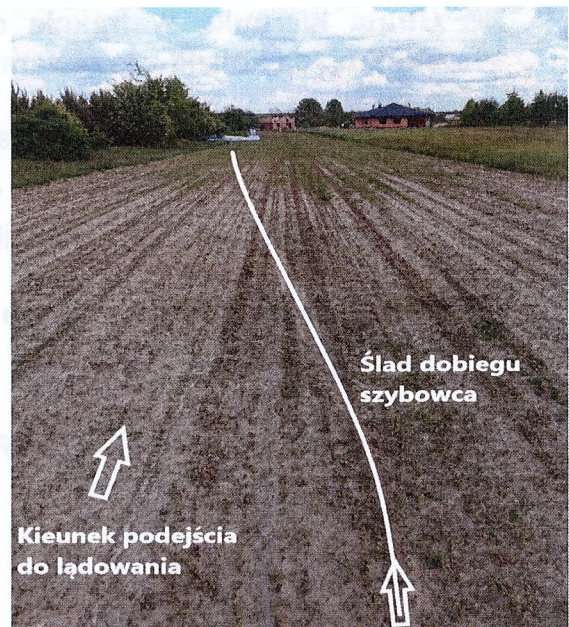
Aby wytracić nadmiar wysokości i przybliżyć się do osi pilot zdecydował się na ślizg nakierunkowy w prawo. Tuż przed wytrzymaniem do lądowania wycofał przechylenie, skutkiem czego przyziemienie nastąpiło z trawersem, prowadząc do utraty kierunku w lewo na dobiegu (rys. 7).

Rys. 7. Zdjęcie i szkic dobiegu szybowca po przyziemieniu [źródło: Użytkownik / PKBWL]

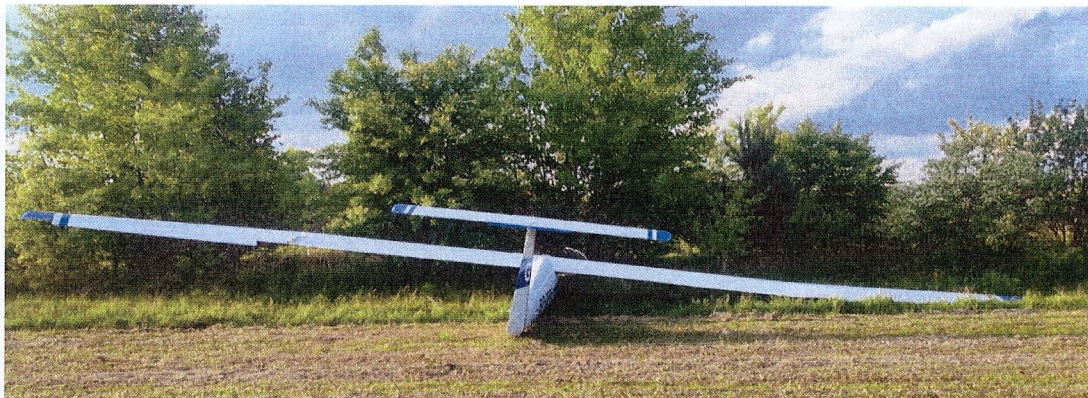
Zbyt wąskie pole nie pozwoliło na uniknięcie kolizji z wysokimi krzewami rosnącymi wzdłuż pola. Szybowiec zahaczył o krzewy lewym skrzydłem, wykonując gwałtowny obrót o 90° (rys. 8). Uszkodzenia opisano w pkt. 13 raportu.

Rys. 8. Zdjęcie szybowca po zakończeniu dobiegu. [źródło: użytkownik]

Utrata kierunku w trakcie dobiegu przy lądowaniu w terenie przygodnym, skutkująca kolizją z krzewami .
