WYPADEK 2021/1368

Państwowa Komisja Badania Wypadków Lotniczych

ZDARZENIE NR – 2021/1368

STATEK POWIETRZNY – samolot, Tecnam P92 ECHO SP-SAWS

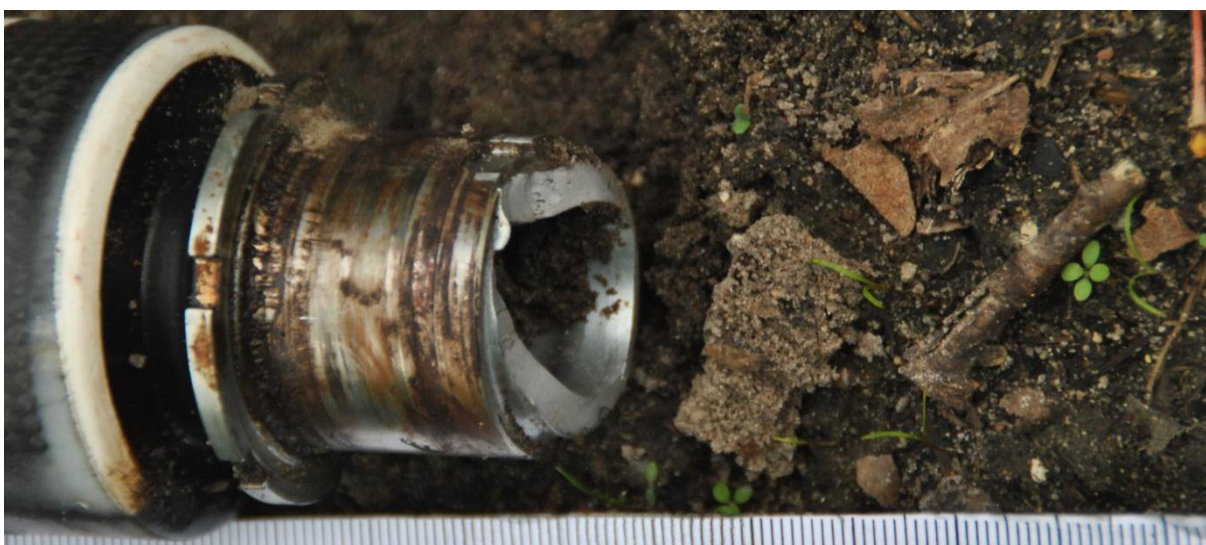
Rys. 1. Urwana łopata w miejscu jej znalezienia [źródło: Policja]

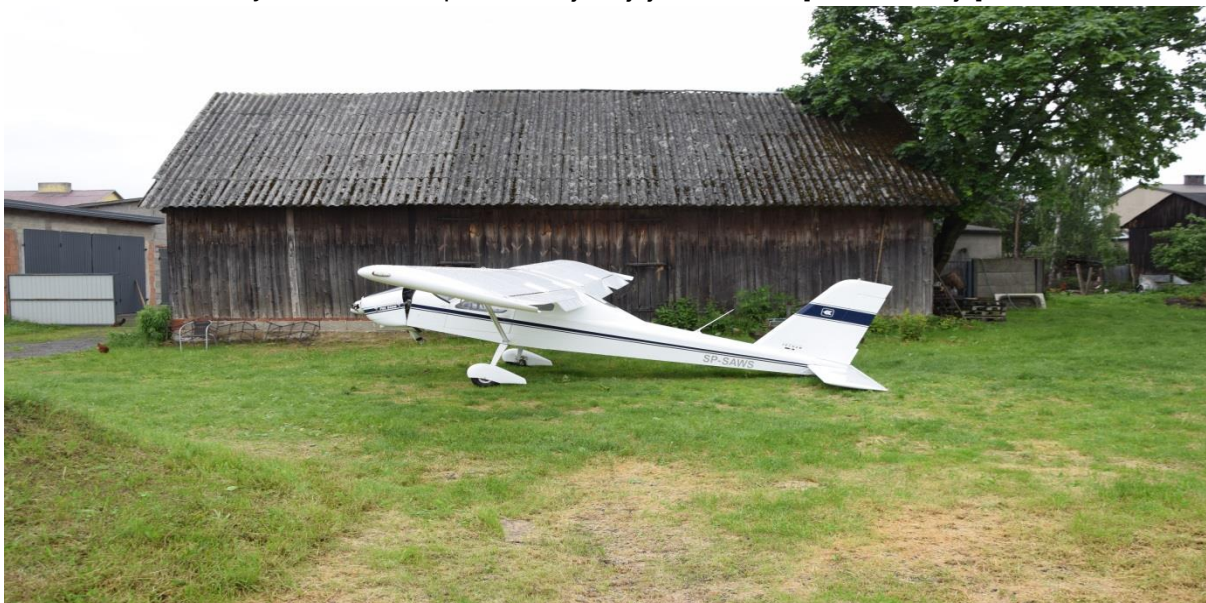
Rys. 2. Miejsce znalezienia samolotu w m. Bedoń Wieś [źródło: Policja]

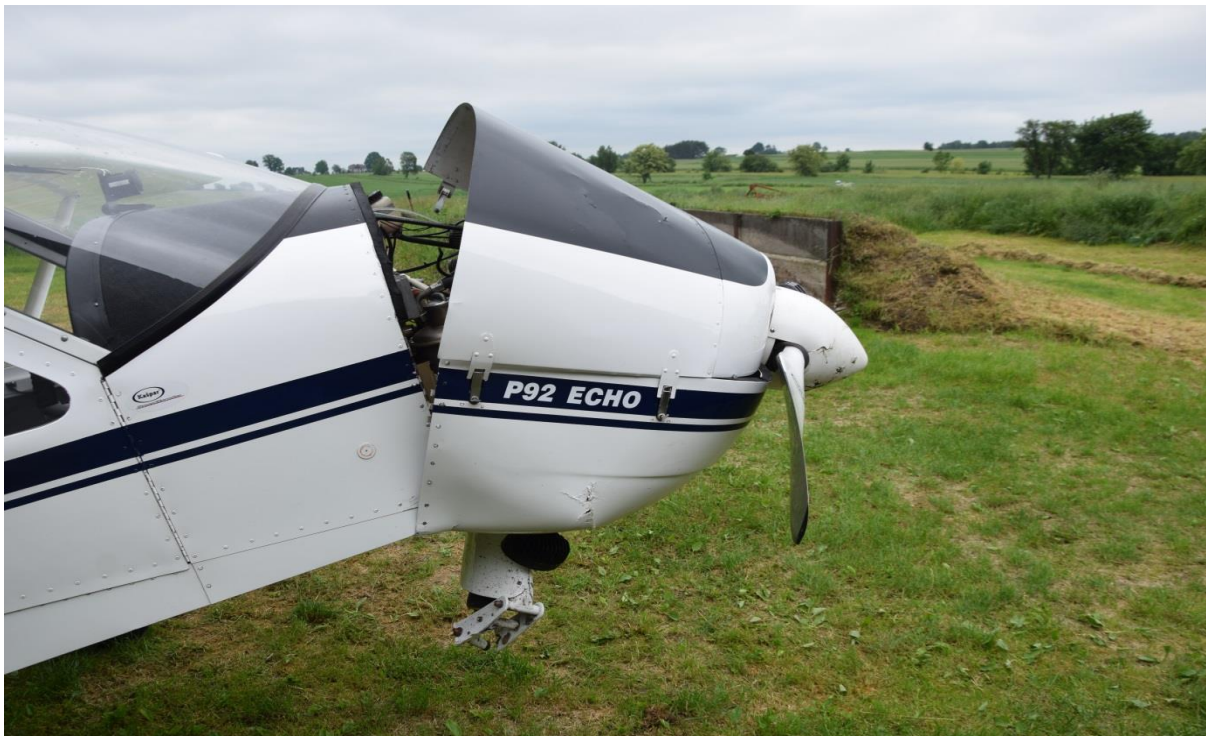
W trakcie lotu urwała się łopata śmigła. Podczas lądowania uszkodzona została przednia goleń podwozia, rama silnika i osłona piasty śmigła.

Rys. 3. Uszkodzenia przedniej części samolotu Tecnam P92 ECHO [źródło: Policja]

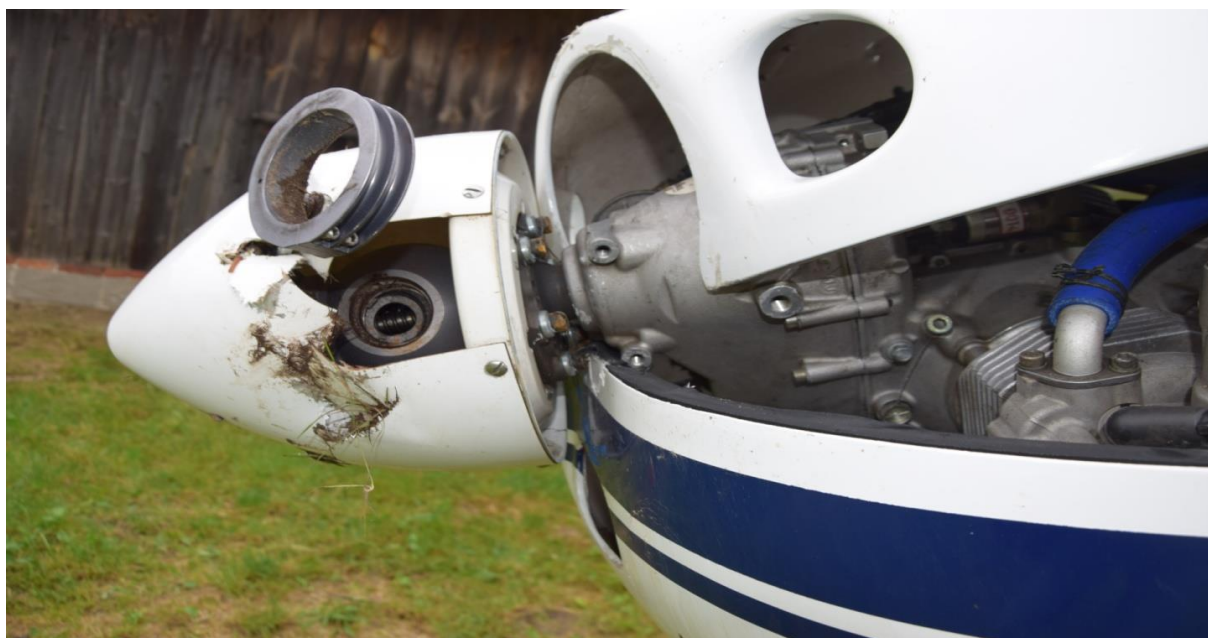
Rys. 4. Widoczne miejsce urwania łopaty śmigła w piasku [źródło: Policja]

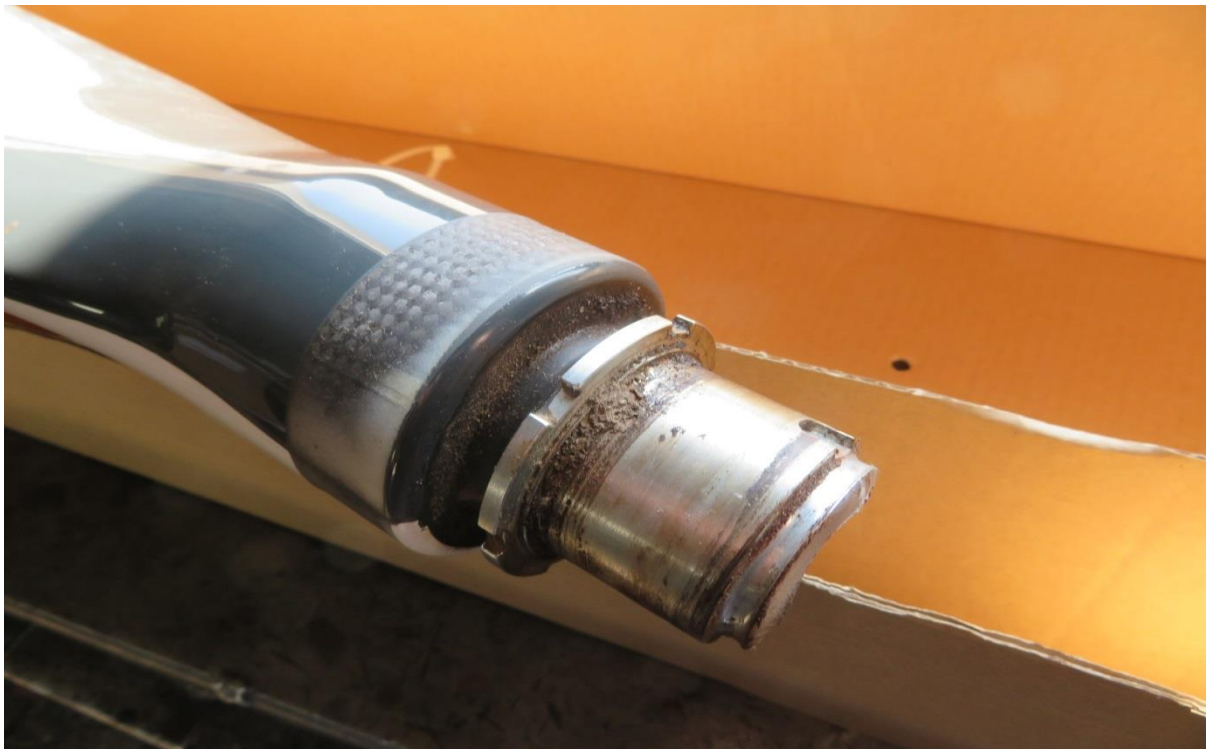
ramy silnika i osłony piasty śmigła. Ustalono, że urwanie uchwytu łopaty nastąpiło na obwodzie ostatniego wcięcia gwintu (rys. 5).

Rys. 5. Urwany uchwyt łopaty na ostatnim wcięciu gwintu [źródło: PKBWL]

Na podstawie badań wizualnych stwierdzono, że przełom posiada niejednorodną topografię, a obszar, który prawdopodobnie mógł być miejscem inicjacji pęknięcia wytypowano do dalszych badań. Na podstawie obserwacji za pomocą mikroskopu stereoskopowego stwierdzono, że przełom zmęczeniowy wystąpił na ostatnim zwoju gwintu części chwytowej łopaty (rys.5).

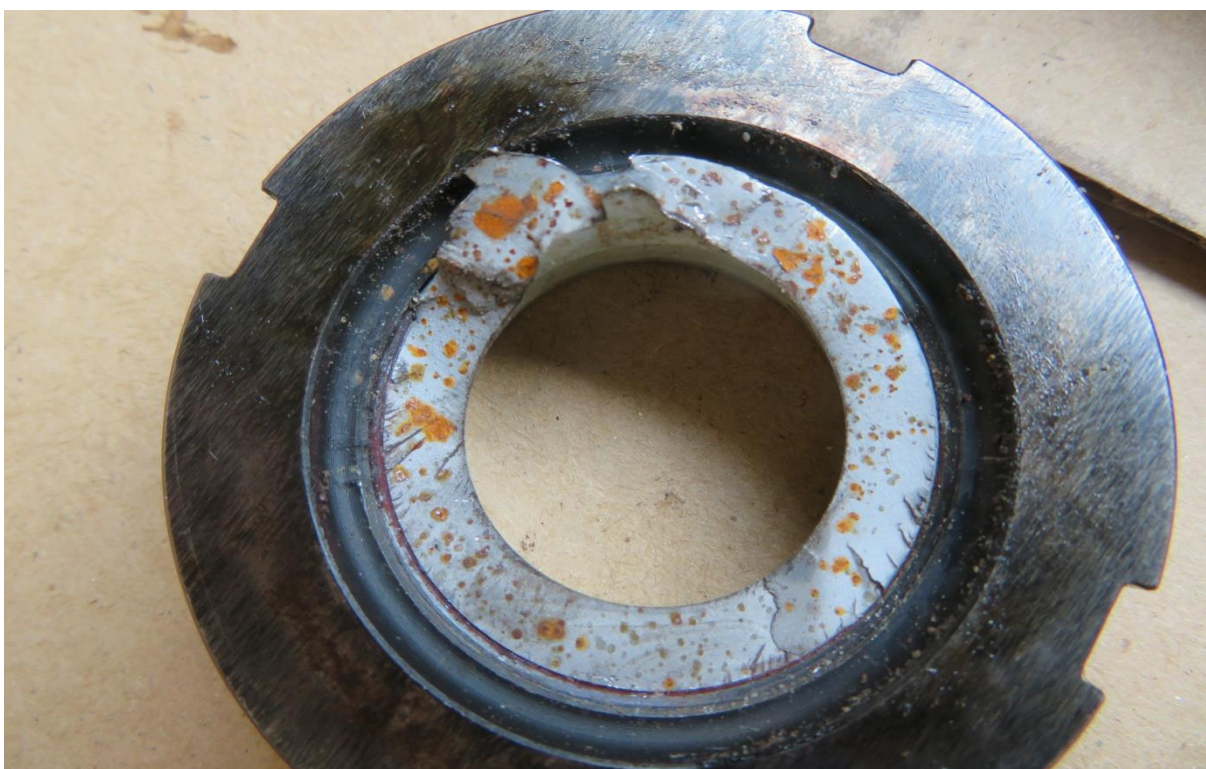
Rys. 6. Urwany uchwyt łopaty na obwodzie końcowej zwitki gwintu [źródło: PKBWL]

Na rys. 6 widać, że nakrętka mocująca łopatę w piaście była dokręcona do końca gwintu, gdzie nastąpiło urwanie uchwytu łopaty.

Ponadto wykonano na nieuszkodzonej i fragmencie uszkodzonej łopaty śmigła badania penetracyjne metodą barwną. Potwierdzono obecność otwartych pęknięć obwodowych badanych elementów, które wykryto podczas przeglądu (rys. 6 i 7).

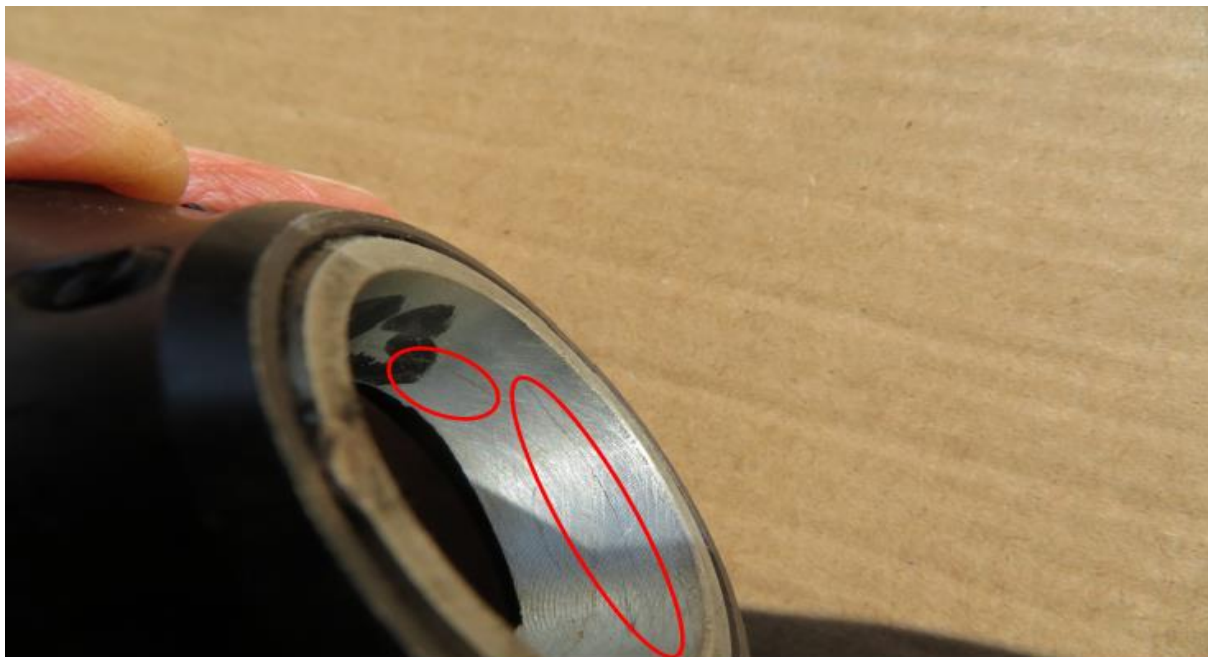
Na wewnętrznej powierzchni urwanej końcówki łopaty wykryto obwodowe pęknięcia o dość znacznej długości (rys. 7).

Rys. 7. Pęknięcia na wewnętrznej powierzchni urwanej końcówki łopaty [źródło: PKBWL]

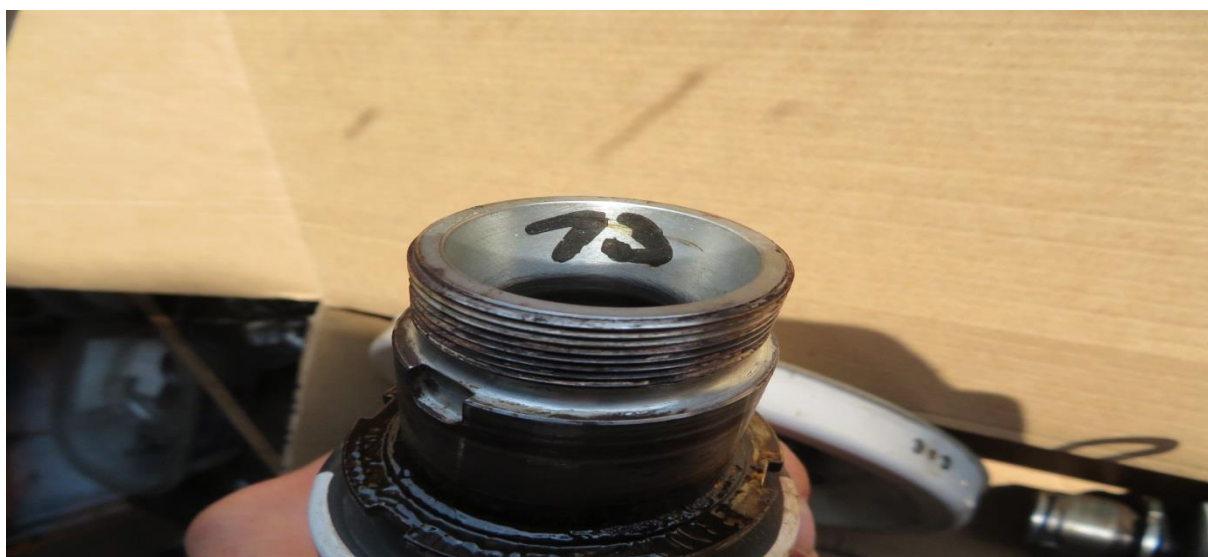
Rys. 8. Pęknięcia na wewnętrznej powierzchni łopaty nr 2 [źródło: PKBWL]

Podobne pęknięcia (rys. 8) stwierdzono na wewnętrznej powierzchni uchwytu łopaty nr 2 (łopaty nieuszkodzonej).

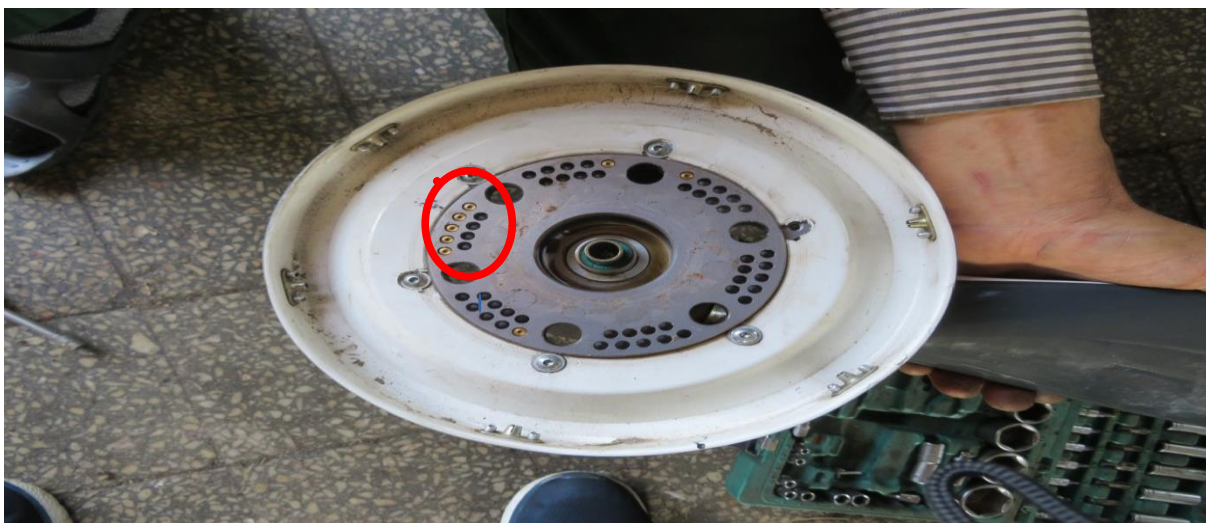
producentowi aby sprawdził jego wyważenie. Producent potwierdził, że śmigło było niewyważone i dołożył na tarczy (po stronie urwanej łopaty) trzy ciężarki – w momencie oględzin przez zespół badawczy na tarczy było pięć ciężarków (rys. 9). Po wyważeniu śmigła, drgania samolotu ustąpiły.

Rys. 9. Pięć ciężarków wkręconych na tarczy po stronie urwanej łopaty [źródło: PKBWL]

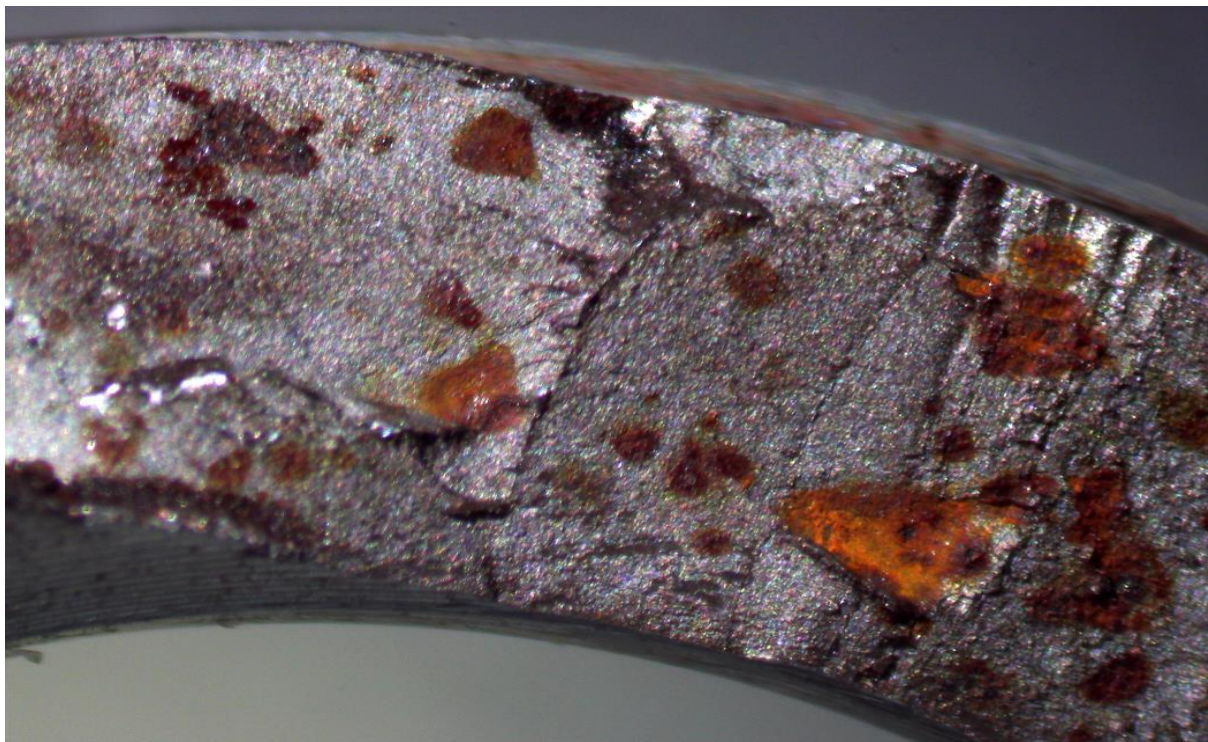
Rys. 10. Przełom pęknięcia urwanej łopaty o charakterze zmęczeniowym  
[źródło: Politechnika Śląska]

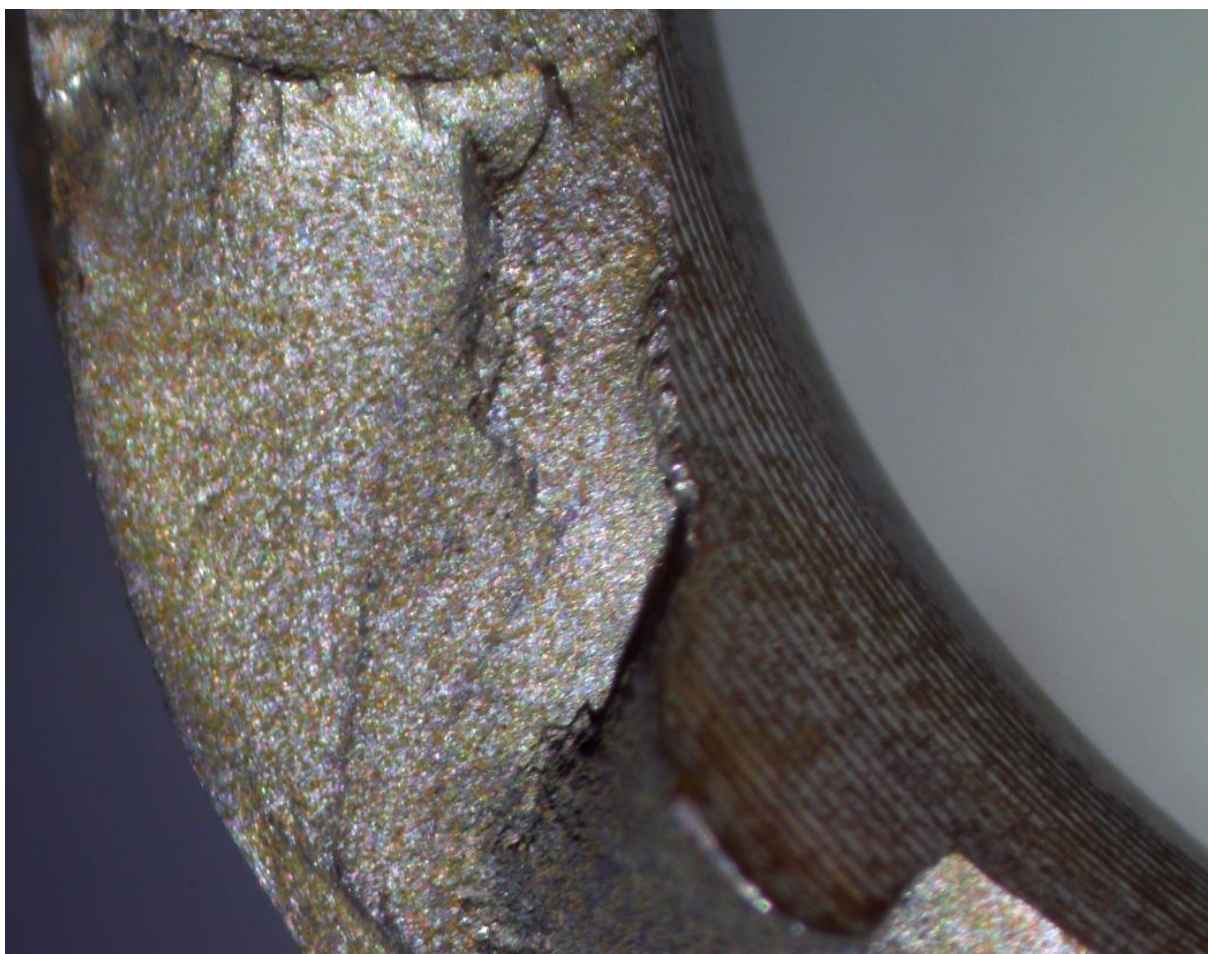
Rys. 11. Powierzchnia przełomu o charakterze zmęczeniowym [źródło: Politechnika Śląska]

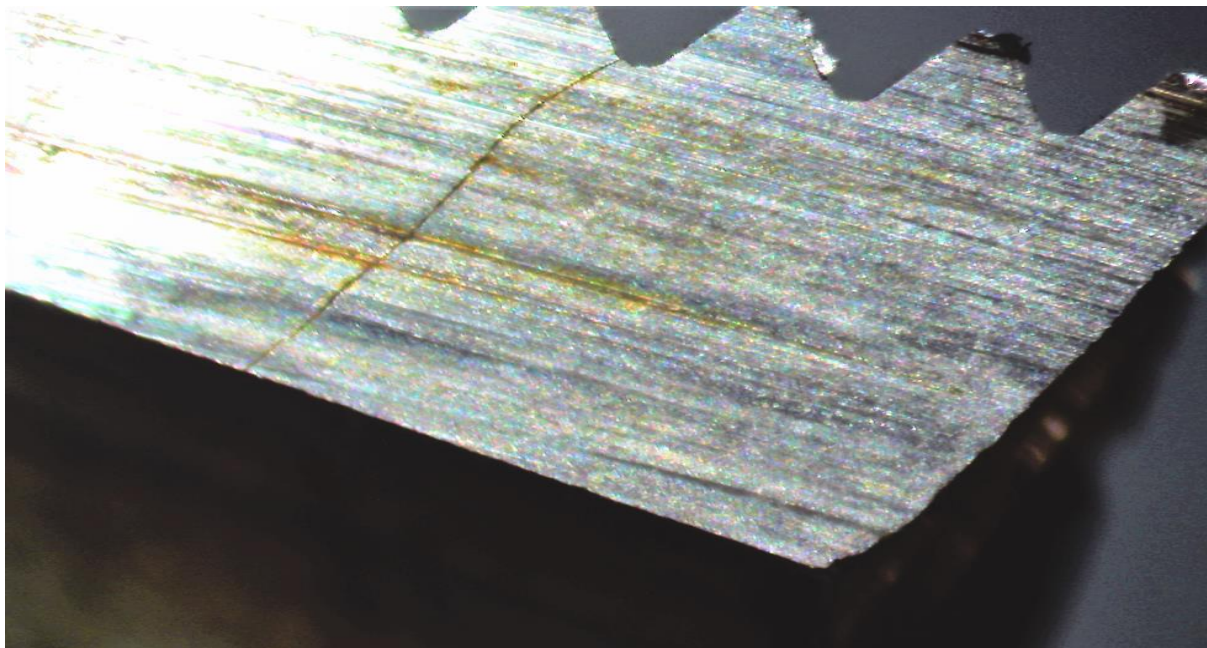
Rys. 12. Przekrój wzdłużny części gwintowanej mocowania łopaty śmigła z widocznym pęknięciem prostopadłym do linii zwoju gwintu [źródło: Politechnika Śląska]

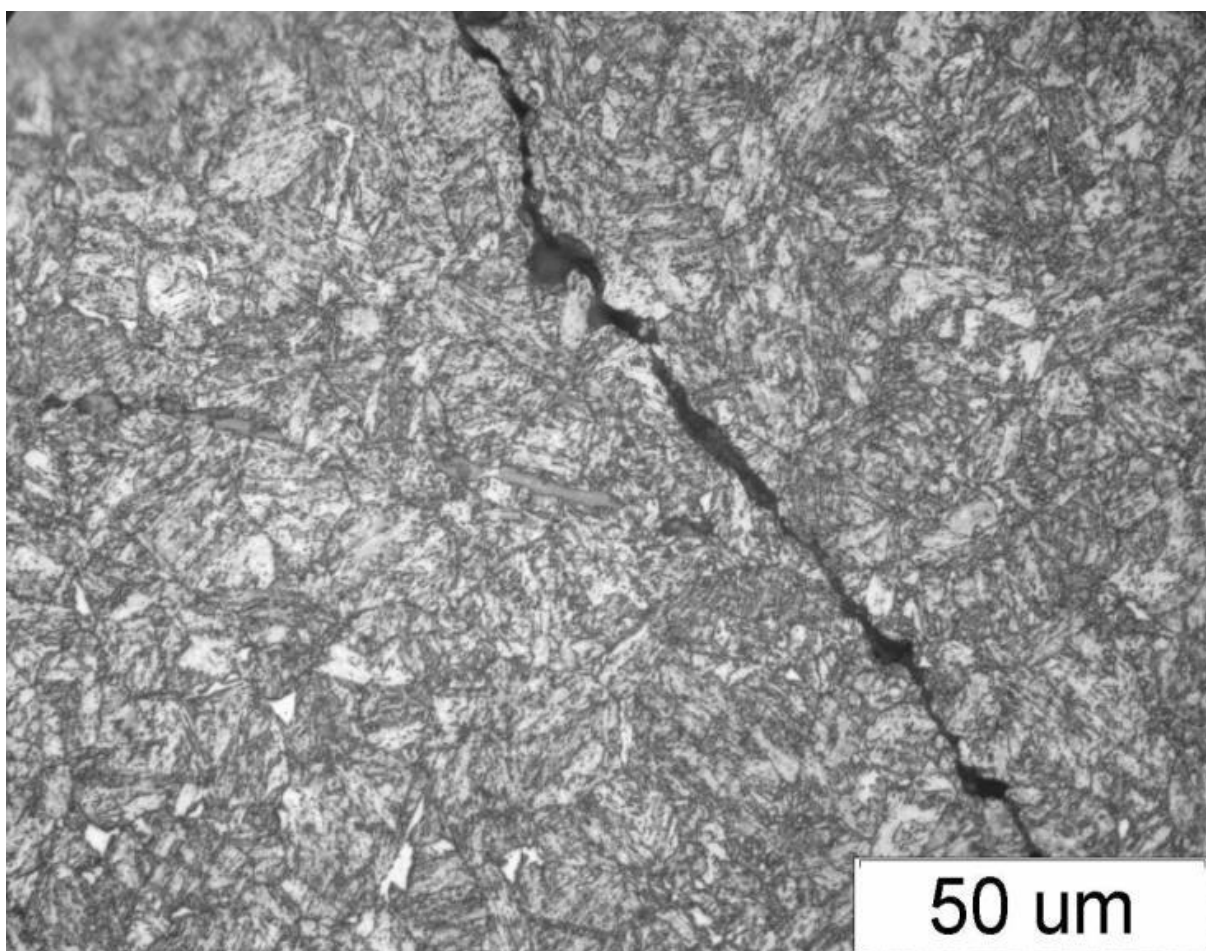
Rys. 13. Mikrostruktura urwanej łopaty z widocznym pęknięciem przebiegającym poza strefą dekohezji [źródło: Politechnika Śląska]

martenzytyczną bez widocznych wad pochodzenia metalurgicznego. Wykazano obecność pęknięcia obwodowego na wewnętrznej powierzchni uchwytu przebiegającego poza obszarem rozdziału (dekohezji) materiału (rys. 13).

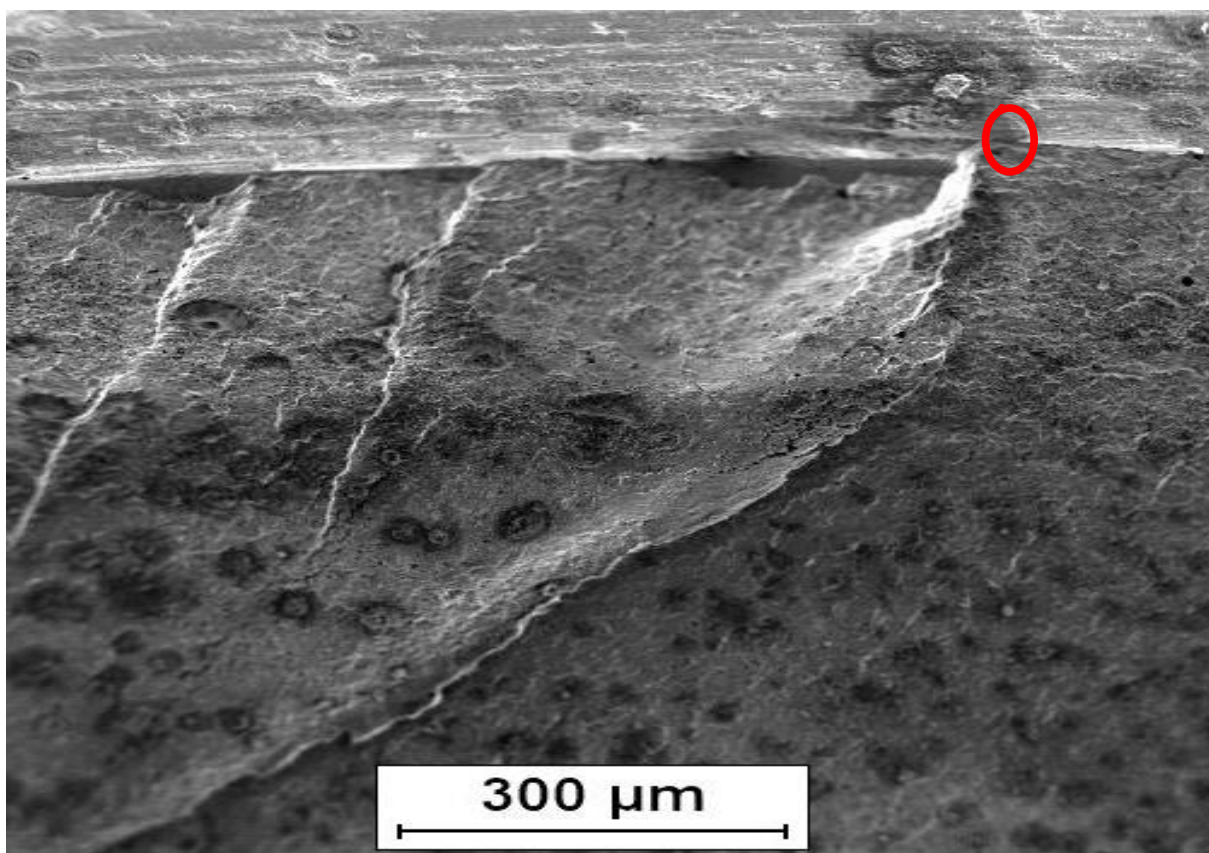
Następne badania przeprowadzono na zglądzie metalograficznym oraz na powierzchni pęknięcia łopaty nr 1 śmigła przy pomocy elektronowego mikroskopu skaningowego (SEM) Hitachi S-4200 wraz z mikroanalizą rentgenowską składu chemicznego EDS. Wykazano, że materiał posiada przełom typowy dla pęknięcia o charakterze zmęczeniowym. Ognisko pęknięcia zlokalizowane jest w strefie zewnętrznej mocowania łopaty (rys. 14).

Rys. 14. Pęknięcie o charakterze zmęczeniowym z widocznymi miejscami inicjacji dekohezji materiału  
[źródło: Politechnika Śląska]

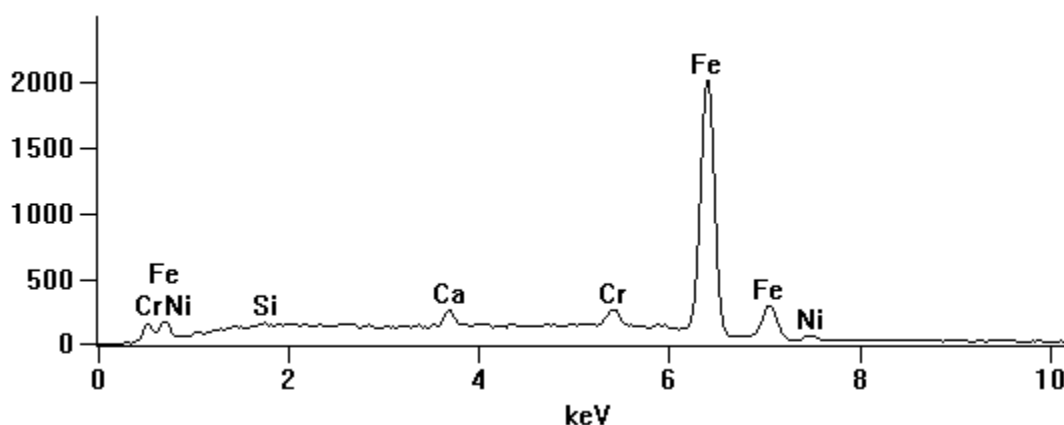
Mikroanaliza rentgenowska składu chemicznego wykazała, że materiał, z którego wykonana została łopata śmigła to stal konstrukcyjna stopowa z niewielką ilością dodatków stopowych (rys. 15).

Rys. 15. Mikroanaliza rentgenowska składu chemicznego materiału łopaty
