RAPORT KOŃCOWY

ZDARZENIE NR – 1403/2020

STATEK POWIETRZNY – Szybowiec GROB – 103 Twin Astir, SP- 4033

DATA I MIEJSCE ZDARZENIA – 13 czerwca 2020 r., Świebodzice
Cierne EPWC

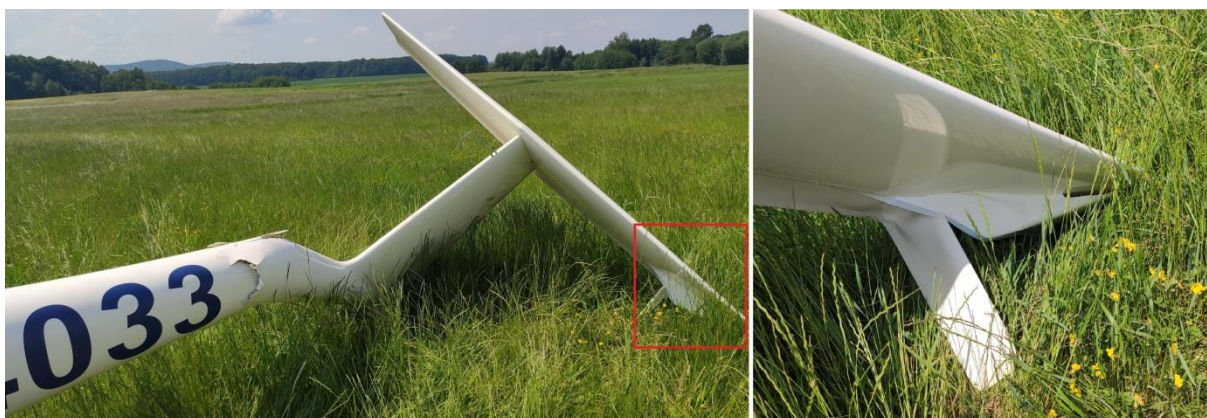
W trakcie wypadku ukręcony został kadłub szybowca w części ogonowej i uszkodzony statecznik poziomy ze starem wysokości (rys. 2).

Rys. 2. Na zdjęciu widoczne są uszkodzenia szybowca [źródło: pilot szybowca]

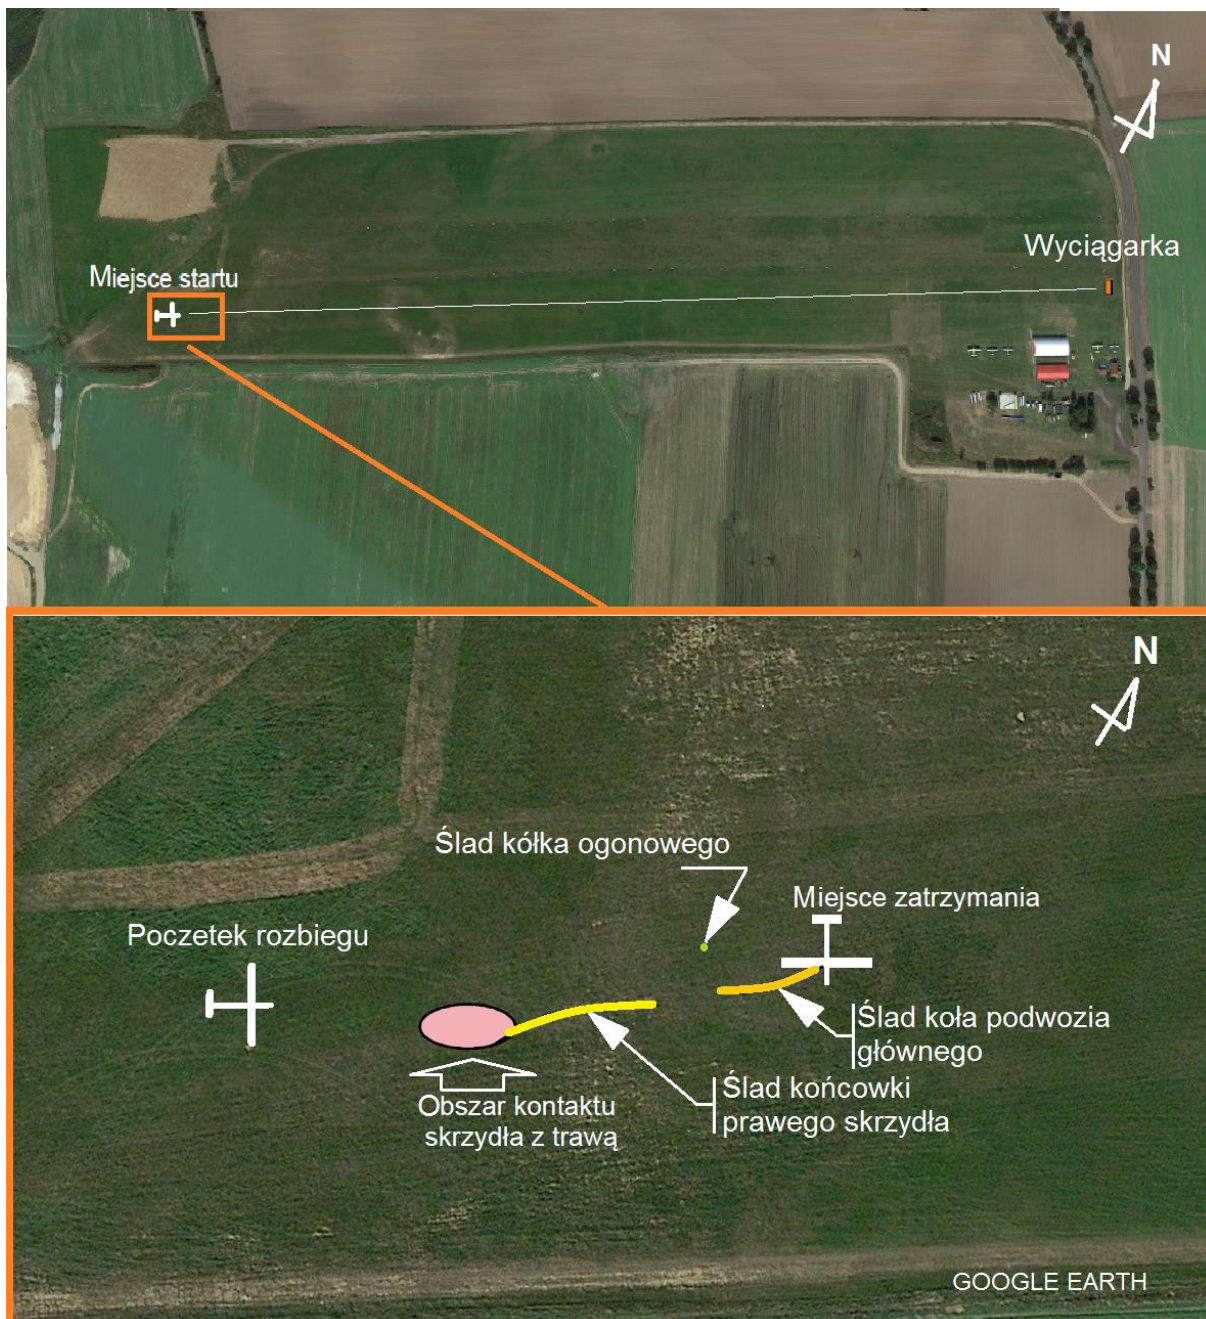
poruszała się po ziemi. Kiedy szybowiec odchylił się o około 30° od kierunku startu oderwał się od ziemi na wysokość 1,5 – 2 m powiększając trawers do około 50° . Po chwili wyciągarkowy przerwał ciąg i szybowiec przyziemił się z trawersem na podwozie główne, następnie na kółko ogonowe. W chwili zetknięcia się tylnego kółka z ziemią ukłębiona została belka ogonowa szybowca. Szybowiec przemieścił się jeszcze bokiem o około 15 m i zatrzymał się oparty na lewym skrzydle obrócony w prawo o 90° w stosunku do kierunku startu (rys.3).

Rys. 3. Szkic zdarzenia [źródło: pilot szybowca]

- W dniu zdarzenia na lotnisku odbywały się szkolne loty samolotowe. Loty te wykonywane były z pasa startowego 05, na którym była skoszona trawa. Wyciągarka została ustawiona na końcu pasa startowego 05 po jego prawej stronie (rys. 3). Start szybowcowy został wyłożony równoległe do pasa 05 na części, gdzie trawa była nie wykoszona. Starty szybowców mogły odbywać się również z wykoszonego pasa startowego. Jednak, aby nie przeszkadzać w lotach szkolnych samolotu, i aby

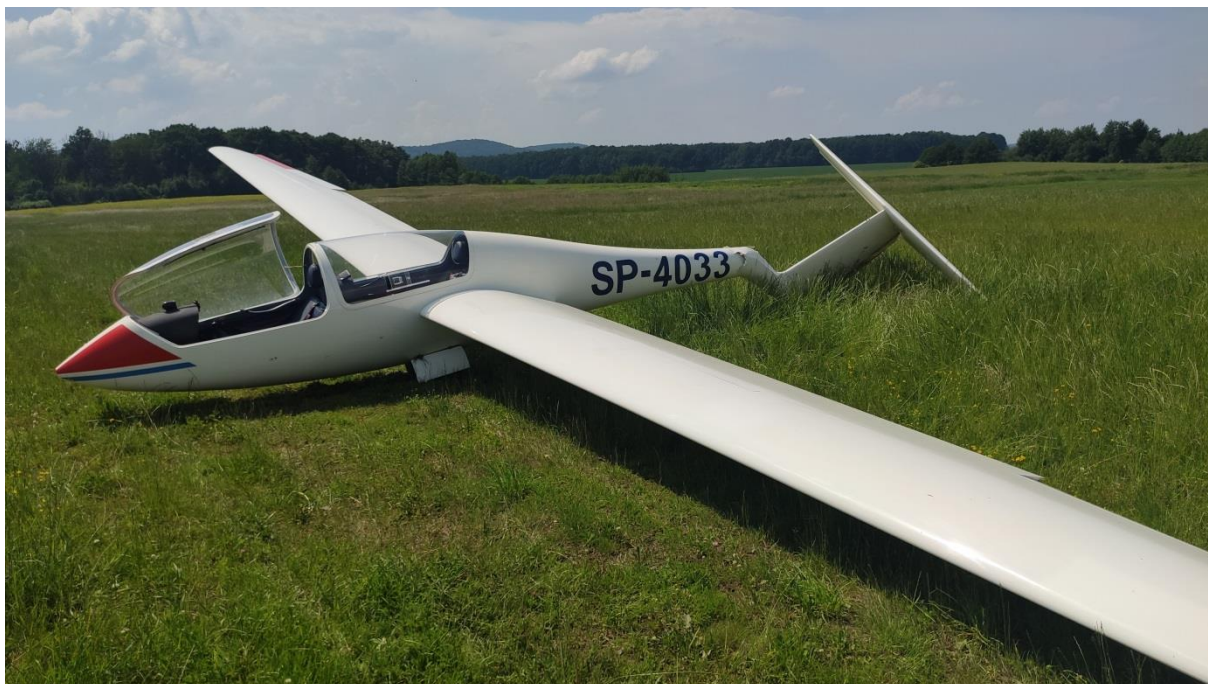
W związku z tym, że belka ogonowa została ukłębiona statecznik poziomy wraz ze sterem wysokości uderzył o ziemię i uległ uszkodzeniu (rys. 4). Po zatrzymaniu się szybowca pilot samodzielnie opuścił jego kabinę nie odnosząc żadnych obrażeń ciała.

Rys. 4. Na zdjęciu widoczny szybowiec po zdarzeniu [źródło: pilot szybowca]

Błąd pilota polegający na nie wyczepieniu liny wyciągarkowej w trakcie startu po znacznej utracie kierunku.
