# RAPORT KOŃCOWY

## POWAŻNY INCYDENT

ZDARZENIE NR – 2020/1440

STATEK POWIETRZNY – Tecnam P2008, SP-AKR / P2002 Sierra, OK-XUU-25

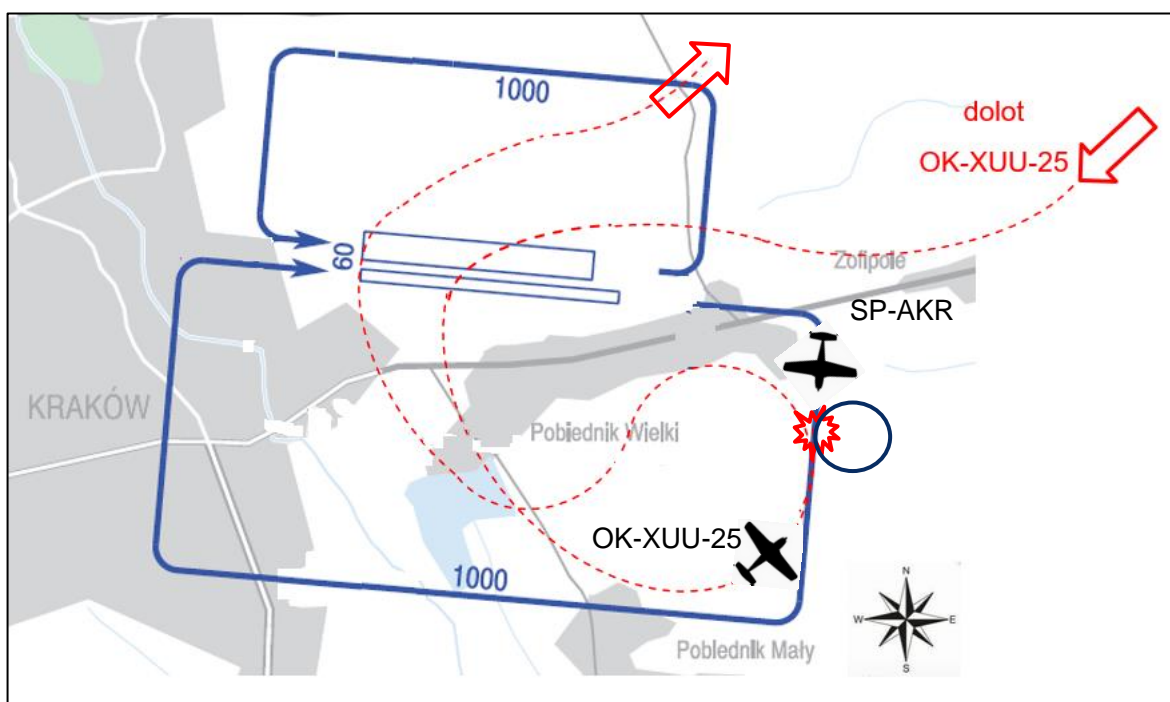
Rys. 3. Szkic sytuacyjny zdarzenia – najbardziej prawdopodobna trajektoria lotu samolotu OK-XUU 25 i miejsce zbliżenia.

Po wykonaniu konwojera (touch and go), samolot SP-AKR wznosił się, a następnie wykonywał pierwszy zakręt, w prawo (na południe). W końcowej fazie zakrętu dowódca spostrzegł w odległości (wg deklaracji) ok. 100 m zbliżający się z naprzeciwka (od strony południowej) samolot. Aby uniknąć kolizji, instruktor lecący SP-AKR gwałtownie obniżył wysokość lotu wykonując zakręt w prawo. Samoloty minęły się w odległości ok. 50 m, przy czym OK-XUU-25 przeleciał powyżej SP-AKR. Pilot samolotu OK-XUU-25 wykonał zakręt o ok. 180 stopni w lewo, odleciał w kierunku południowym, a następnie wykonał dowrót do wewnętrznej strefy kręgu, przecinając ją skośnie.

Sposób dolotu i włączenia się w krąg nadlotniskowy samolotu OK-XUU-25 był niewłaściwy. Lot nad lotniskiem i w rejonie kręgu był niezgodny z zasadami ruchu opublikowanymi w AIP VFR dla lotniska EPKP. Ponadto pilot OK-XUU-25 nie dostosował się do informacji o ruchu uzyskanych od załogi samolotu SP-AKR (operującego nad EPKP) oraz nie informował innych uczestników ruchu o swoim położeniu i zamiarach. Okoliczności te doprowadziły do niebezpiecznego zbliżenia się tego samolotu do prawidłowo lecącego po kręgu SP-AKR na kierunku przeciwnym i podobnej wysokości. Korespondencja radiowa załogi samolotu SP-AKR na częstotliwości lotniska EPKP pozwalała ocenić sytuację ruchową nad lotniskiem. Pilot OK-XUU-25 zobowiązany był to uwzględnić i dostosować się do podawanych informacji.

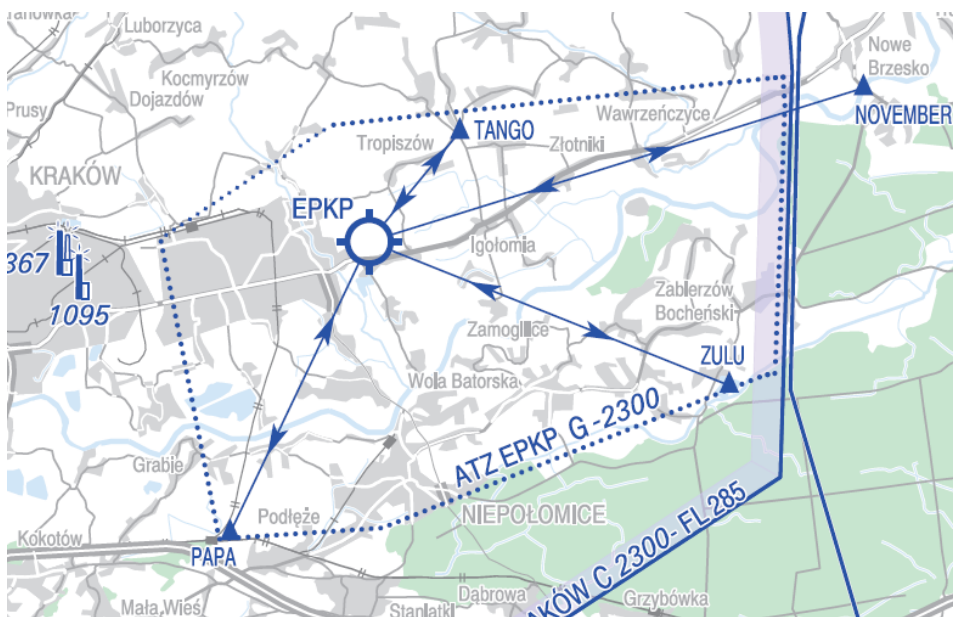
Punkty i drogi dolotowe do lotniska EPKP podane są w AIP VFR (Rys. 4).

Rys. 4. Drogi i punkty dolotowe/odlotowe lotniska EPKP [źródło: AIP VFR]
