WYPADEK 2020/1515

PAŃSTWOWA KOMISJA BADANIA WYPADKÓW LOTNICZYCH

ZDARZENIE NR – 2020/1515

STATEK POWIETRZNY – Samolot, SOCATA MS 893 E-D, D-EGET

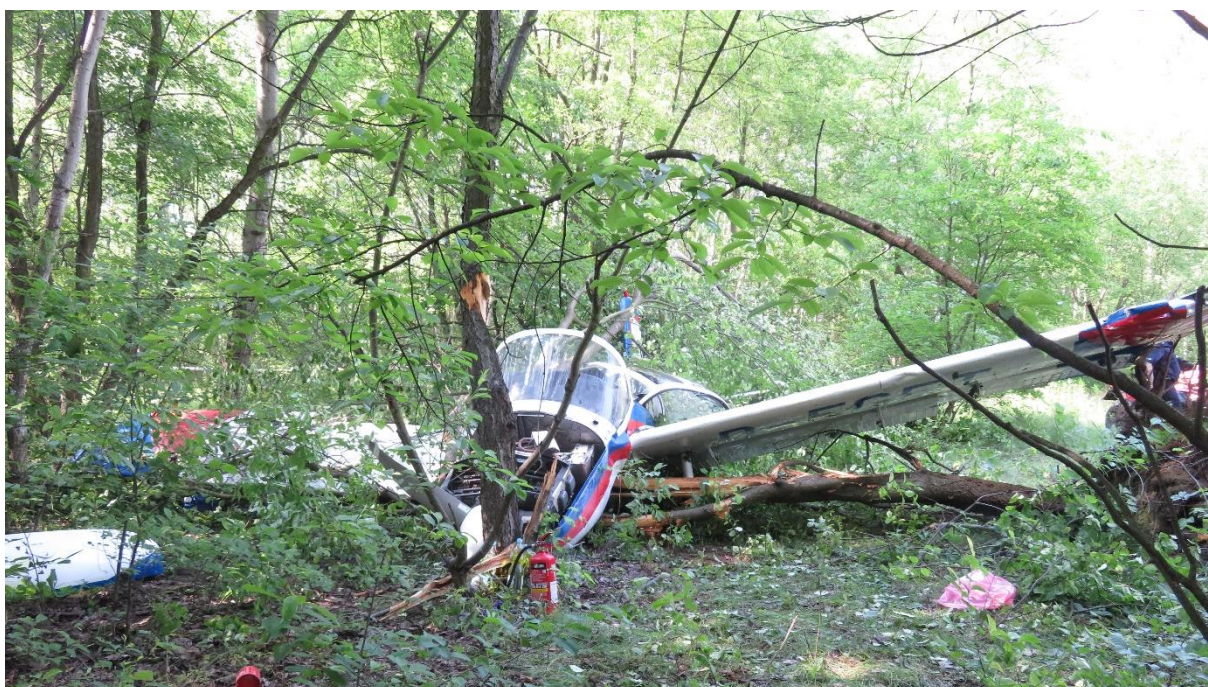
Rys. 1. Samolot SOCATA M.S. 893 E-D D-EGET w miejscu awaryjnego lądowania<sup>3</sup>

W wyniku uderzenia lewym płatem skrzydła w drzewo zostało ono wyrwane z korzeniami, a samolot wykonał obrót o 90° w lewo w płaszczyźnie poziomej zderzając się z kolejnym drzewem i osunął się na ziemię. Pożar nie wystąpił. Ślady uszkodzeń na drzewach wskazują, że silnik samolotu pracował, a śmigło obracało się do momentu kontaktu z ziemią.

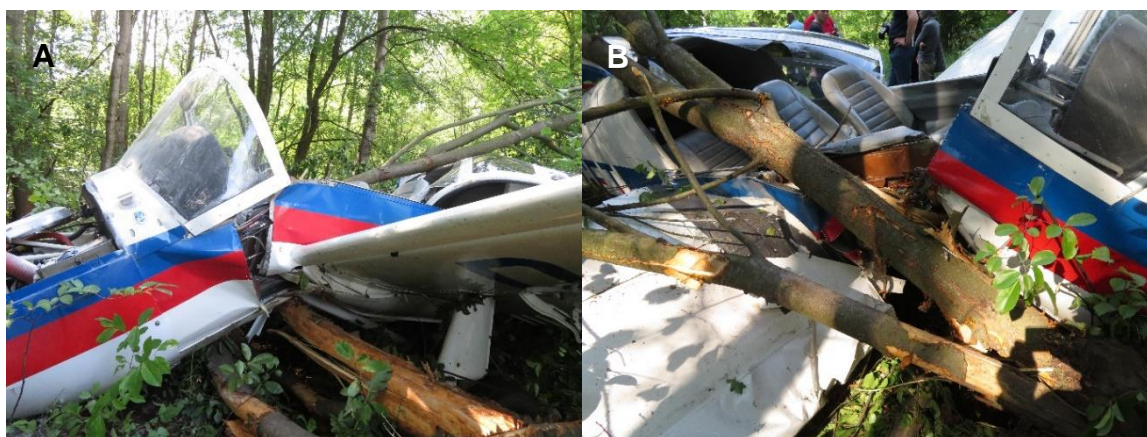
- kadłub samolotu został przełamany na wysokości foteli pilotów. Owiewka kabiny uległa zniszczeniu. Prawa strona kabiny została wgnieciona do wnętrza, przednie i prawe podwozie główne zostały wyłamane (Rys. 2);

Rys. 2. Samolot SOCATA M.S. 893 E-D D-EGET widoczne uszkodzenia kabiny: A – widok z lewej strony, B – widok z prawej strony

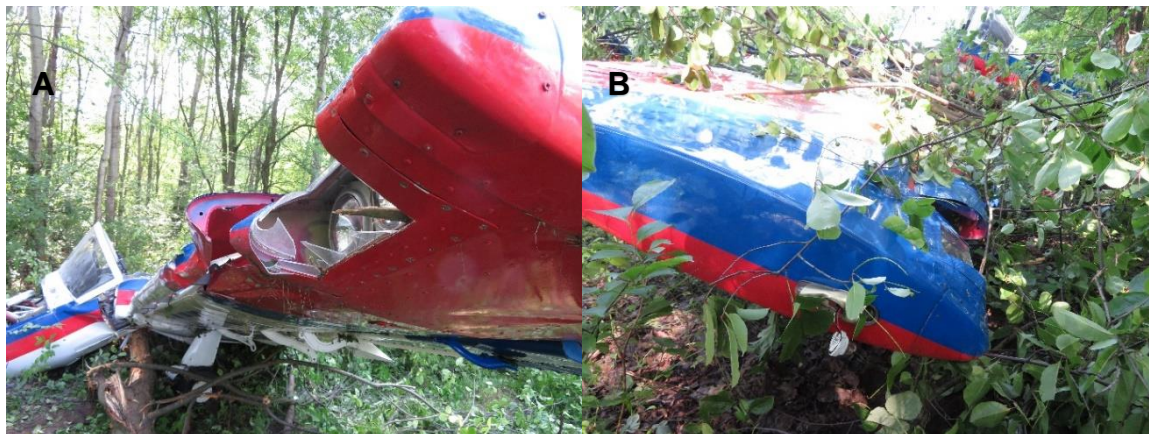
- lewy i prawy płat skrzydła zachowały swój kształt i połączenia z kadłubem, uszkodzeniom uległy krawędzie natarcia i oświetlenie, zbiorniki paliwa zachowały swoją integralność. Kłapy samolotu były wychylone do startu. Układ sterowania kłapami i lotkami zachował ciągłość kinematyczną (Rys. 3);

Rys. 3. Samolot SOCATA M.S. 893 E-D D-EGET widoczne uszkodzenia skrzydła: A – lewy płat, B – prawy płat

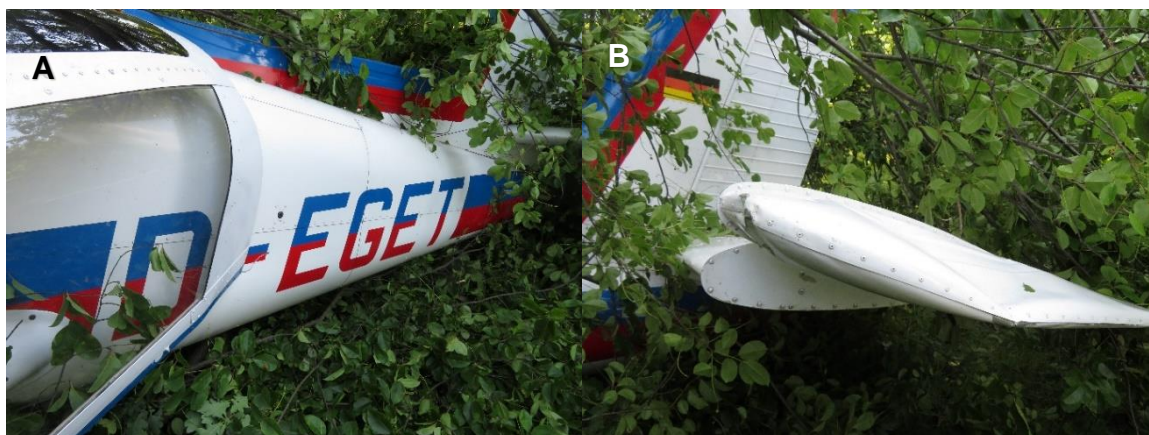
- c) Tylna część kadłuba i usterzenie samolotu uległy nieznacznym uszkodzeniom w postaci zarysowań i wgnieceń. Ciągłość kinematyczna układu sterowania sterem wysokości została przerwana w miejscu przełamania kadłuba. Do przełamania cięgno i wolanty poruszały się bez zacięć, za przełamaniem ster wysokości i połączone z nim cięgno poruszało się w pełnym zakresie. Sterowanie sterem kierunku zachowało swoją integralność, ster kierunku reagował na ruchy orczyka (Rys. 4);

Rys. 4. Samolot SOCATA M.S. 893 E-D D-EGET stan po wypadku: A – ogon samolotu bez widocznych uszkodzeń z niemieckimi znakami rozpoznawczymi, B – usterzenie poziome i pionowe z widocznymi wgnieceniami

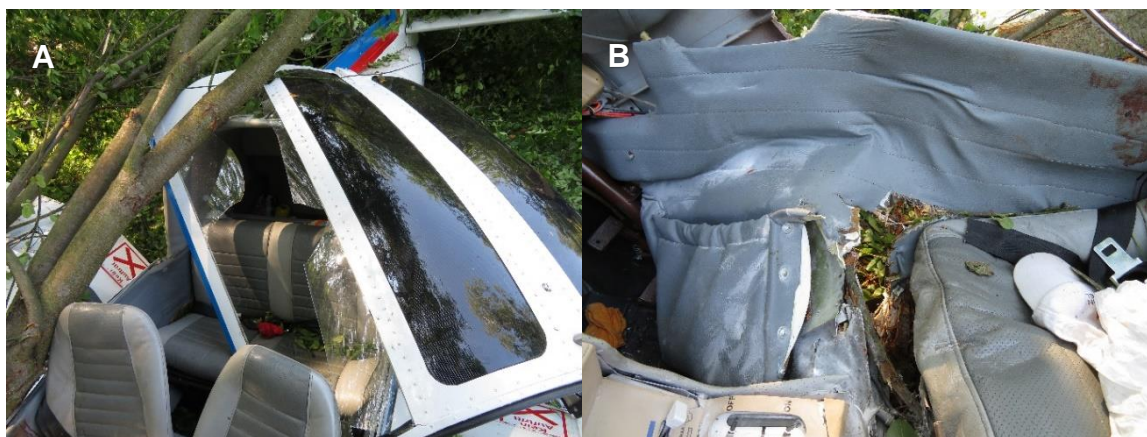
- d) kabina samolotu ulega deformacji w wyniku przełamania kadłuba, fotele pozostały trwale umocowane do podłogi, tylna owiewka uległa zniszczeniu (Rys. 5);

Rys. 5. Samolot SOCATA M.S. 893 E-D D-EGET kabina po wypadku: A – uszkodzenia owiewki, B – przełamanie kadłuba w okolicy prawego przedniego fotela

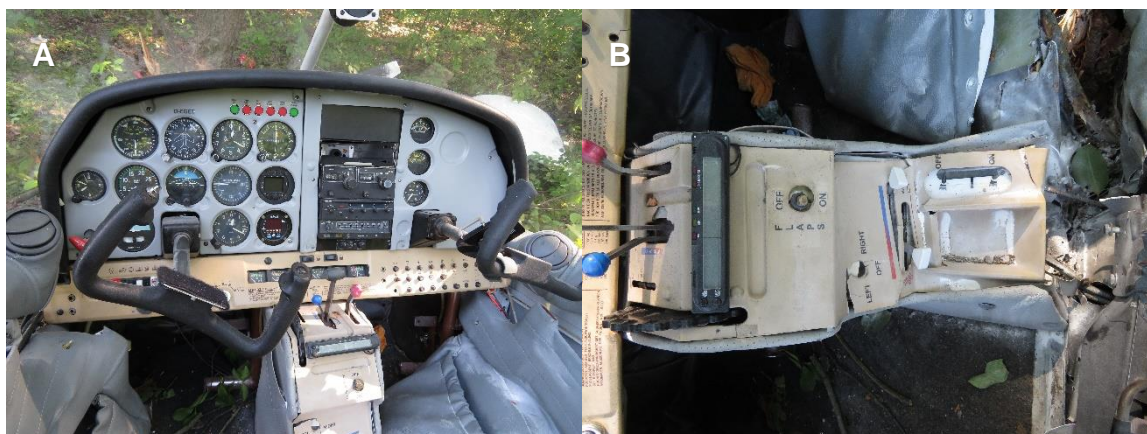
- e) tablica przyrządów zachowała się bez widocznych uszkodzeń, uszkodzonym uległa konsola środkowa z przełącznikami sterowania klapami i ogrzewania;

Rys. 6. Samolot SOCATA M.S. 893 E-D D-EGET kabina po wypadku: A – tablica przyrządów, B – konsola środkowa

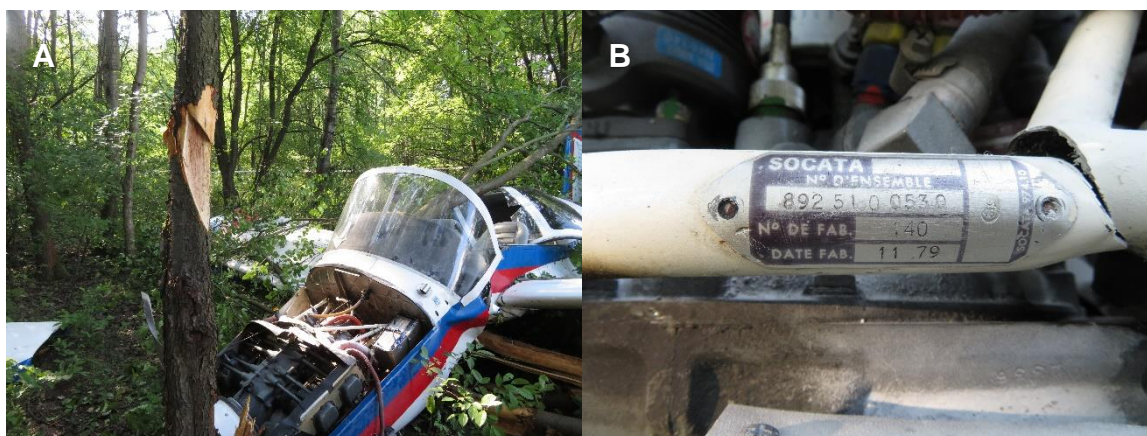
- f) silnik bez widocznych z zewnątrz uszkodzeń mechanicznych, brak śladów wycieków, oznak przegrzania, brak widocznych rozłączeń przewodów, śmigło trwale zamocowane – łopaty wygięte w wyniku uderzenia.

Rys. 7. Samolot SOCATA M.S. 893 E-D D-EGET przedział silnika: A – widok ogólny (widoczny zaciós na drzewie od obracającego się śmigła, B – pęknięta rama silnika na skutek uderzenia

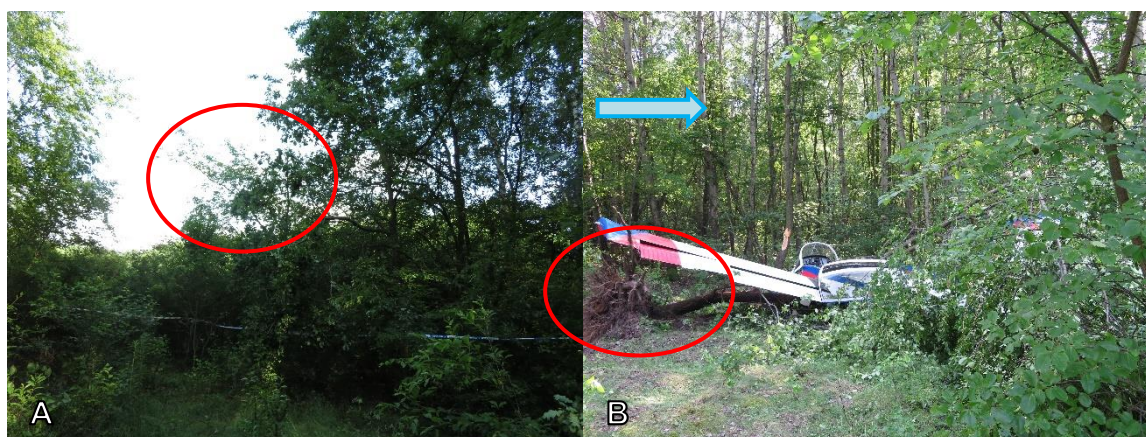
Pierwszy kontakt samolotu z drzewami miał miejsce na wysokości kilku metrów, na zachodnim skraju polany oddalonej o około 500 m na zachód od ogrodzenia lotniska w osi DS, w wyniku czego samolot ściął i połamał kilka drobnych gałęzi (Rys. 11). Następnie, po przeleceniu jeszcze ok 30 m, lewy płat skrzydła (na wysokości reflektora) zderzył się z kolejnym drzewem w wyniku czego: drzewo to zostało wyrwane z korzeniami, a samolot wykonał obrót w lewo o około 90° w płaszczyźnie poziomej i z wysokości kilku metrów upadł płasko na ziemię. Podczas upadku pień przewróconego drzewa znalazł się pod kadłubem samolotu co spowodowało jego przełamanie na wysokości siedzeń pilotów.

**Rys. 11.** Miejsce wypadku samolotu SOCATA M.S. 893 E-D D-EGET: A – połamane gałęzie drzew na zachodnim skraju polany (kierunek przeciwny do kierunku lotu), B – przewrócone drzewo i wrak samolotu (niebieska strzałka pokazuje kierunek lotu)

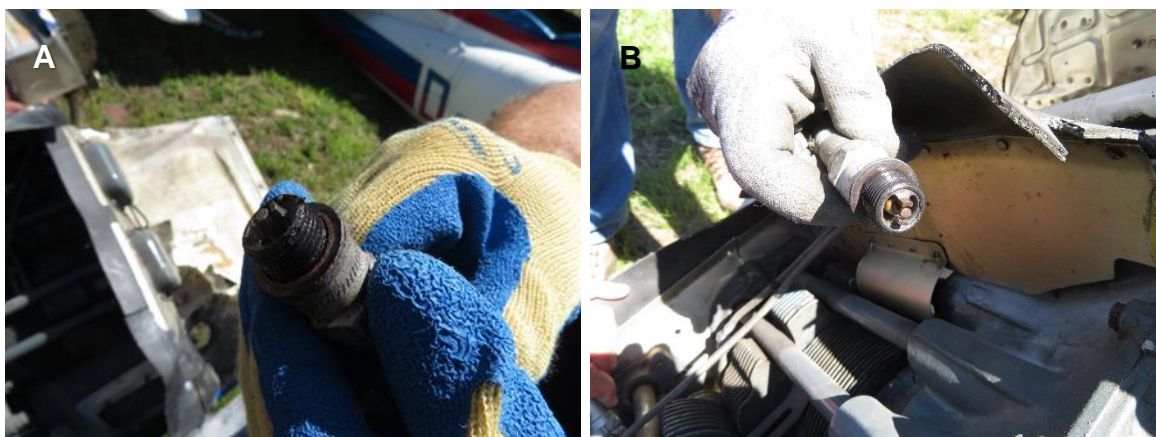
Sprawdzono dokręcenie i stan świec zapłonowych. Złącze przewodu elektrycznego górnej świecy cylindra nr 4 było źle dokręcone a jej zanieczyszczenie było znacznie większe niż pozostałych. Poniżej pokazano górną świecę z cylindra 4 i dla porównania z cylindra 3 (Rys. 12).

Rys. 12. Świece zapłonowe: A – cylinder nr 4; B – cylinder nr 3

Wyznaczając maksymalną moc silnika dostępną podczas startu należy także uwzględnić spadek obrotów spowodowany niedokręcaniem złącza elektrycznego jednej ze świec zapłonowych oraz spadek mocy spowodowany stosowaniem benzyny samochodowej Pb 95 zamiast paliwa lotniczego (przyjęto spadek o ok. 5 HP).

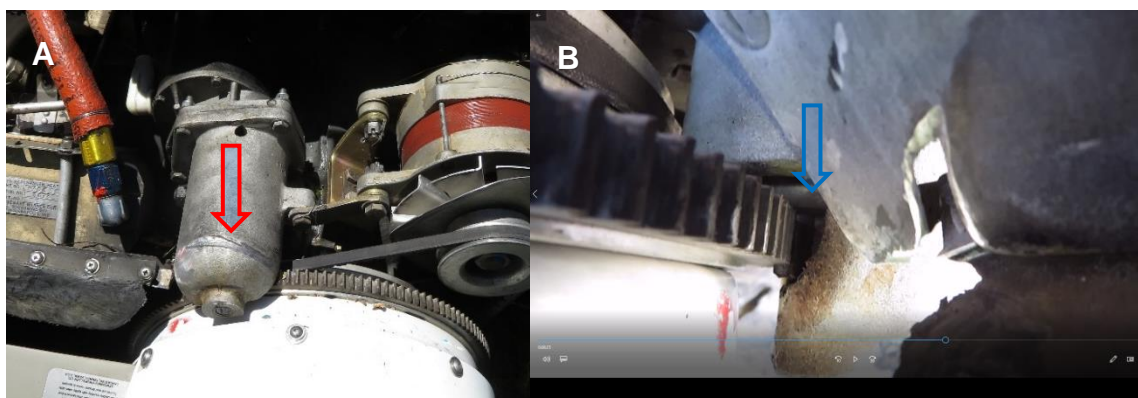
W trakcie przeglądu stwierdzono także, że rozrusznik silnika był zasprężony. Rozrusznik został zdemontowany do dalszych badań. Korpus rozrusznika był wyżłobiony prawdopodobnie od długotrwałego ocierania się o dolną pokrywę silnika. W trakcie inspekcji rozrusznika nie stwierdzono jego uszkodzeń wewnętrznych.

Rys. 13. Rozrusznik silnika: A – widok ogólny (strzałką pokazano wyżłobienie); B – widok zasprężony kół zębatych silnika i rozrusznika (strzałka niebieska)

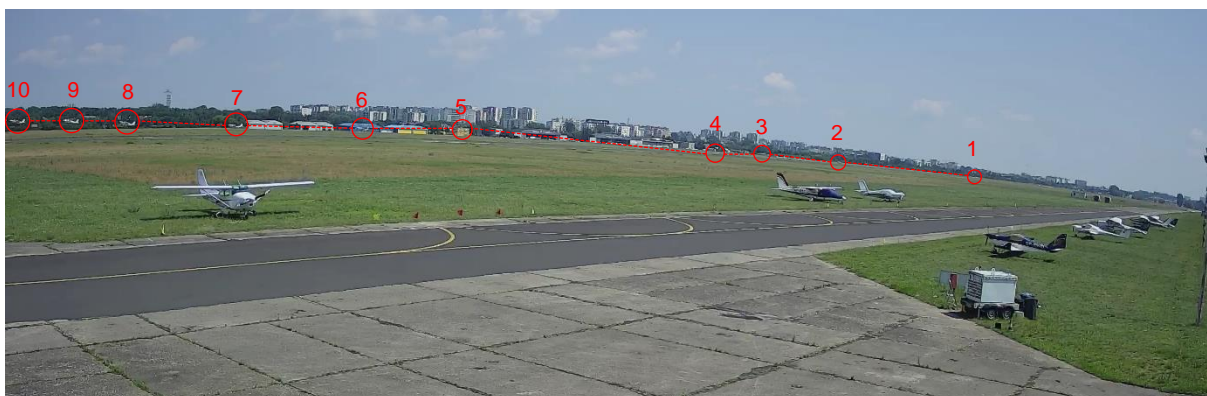
Wybrane klatki filmu złożone zostały w jeden obraz, który pokazano na Rys. 14. Ponieważ na nieruchomym zdjęciu sylwetka samolotu jest słabo widoczna, poszczególne fazy startu oznaczono ponumerowanymi czerwonymi okręgami, które pokazują odpowiednio:

- 1 – początek rozbiegu (11:25:05);
- 2 – oderwanie (11:25:25);
- 3 – najwyższy punkt początkowego wznoszenia (11:25:28);
- 4 – pierwsze przepadnięcie samolotu (11:25:31);
- 5 – najwyższy punkt dalszego wznoszenia (11:25:37);
- 6 – drugie przepadnięcie samolotu (11:25:39);
- 7÷10 – minimalne wznoszenie na dużych kątach natarcia (11:25:42÷11:25:45).

Rys. 14. Start samolotu SOCATA M.S. 893 E-D D-EGET w dniu 28 czerwca 2020 r.

Z powyższej analizy wynika, że od samego początku start samolotu przebiegał nieprawidłowo. Samolot z trudem rozpędzał się i nabierał wysokości, dwa razy przepadając nad drogą startową.

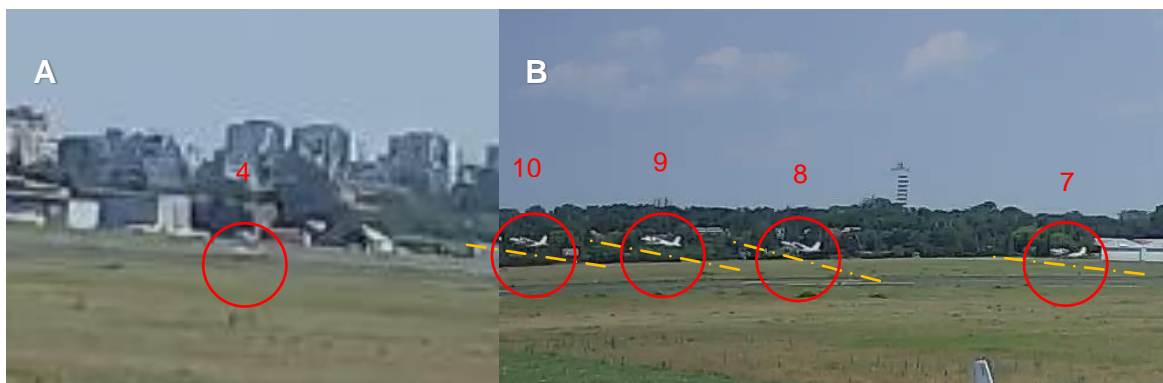
Rys. 15. Start samolotu SOCATA MS 893 E-D D-EGET w dniu 28 czerwca 2020 r. – powiększenie wybranych kadrów z rys. 14 (kolorem pomarańczowym zaznaczono oś podłużną samolotu)

Pilot okresowo zwiększał i zmniejszał kąt natarcia, co pokazano na wybranych kadrach Rys. 15 – B. Oznacza to, że był świadomy problemów z osiąganymi prędkościami, a zmniejszanie kąta natarcia było jego prawidłową reakcją w celu zwiększenia prędkości.

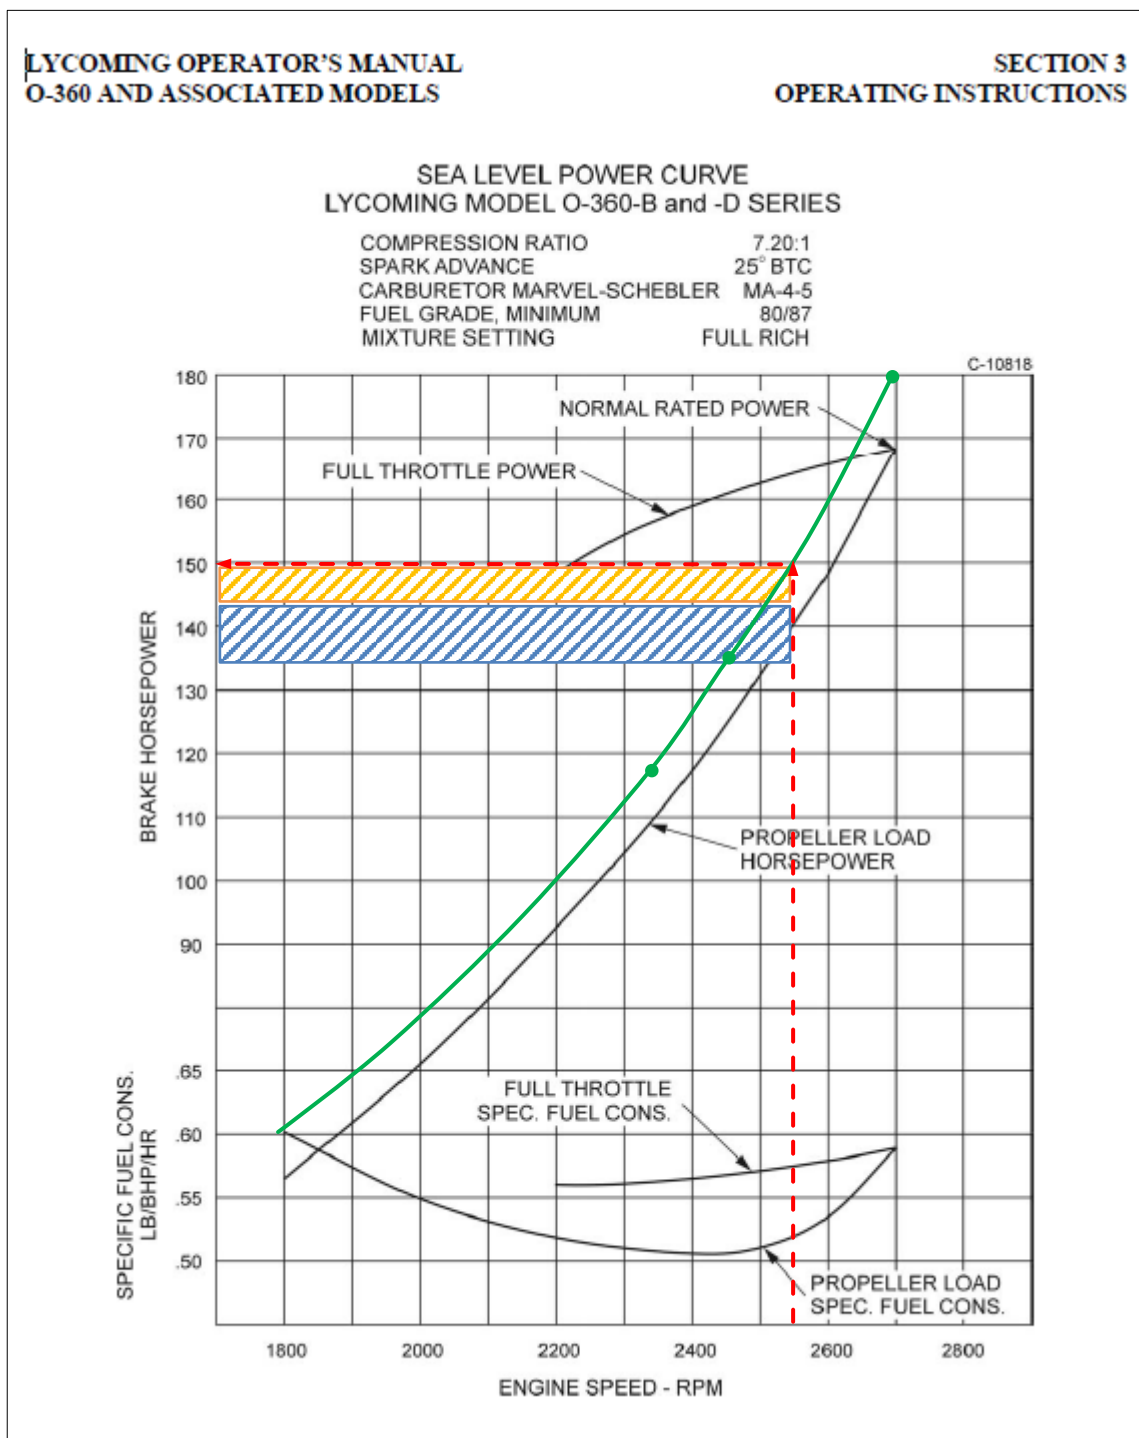
Moc silnika w funkcji jego obrotów dla silników O-360 serii B i D pokazano poniżej, na Rys. 18. Charakterystyczne wartości obrotów dla silników serii A naniesiono na wykres i wyznaczono krzywą dla tej serii.

**Rys. 18.** Zależność mocy silnika od jego obrotów dla silników O-360 serii B i D [źródło: O, HO, IO, AIO, HIO, TIO-360 Series Operator's Manual] – kolorem zielonym naniesiono zależność dla silników serii A, kolorem czerwonym pokazano wartość mocy silnika O-360 serii A dla ok. 2550 RPM, kolorem pomarańczowym oznaczono szacunkowy obszar spadku mocy spowodowany źle dokręconą świecą zapłonową oraz stosowaniem paliwa samochodowego, kolor niebieski przedstawia korektę mocy ze względu na wysokość i temperaturę otoczenia
