WYPADEK 2020/1612

Państwowa Komisja Badania Wypadków Lotniczych

ZDARZENIE NR – 2020/1612

STATEK POWIETRZNY – Samolot PZL-110 Koliber, SP-ARM

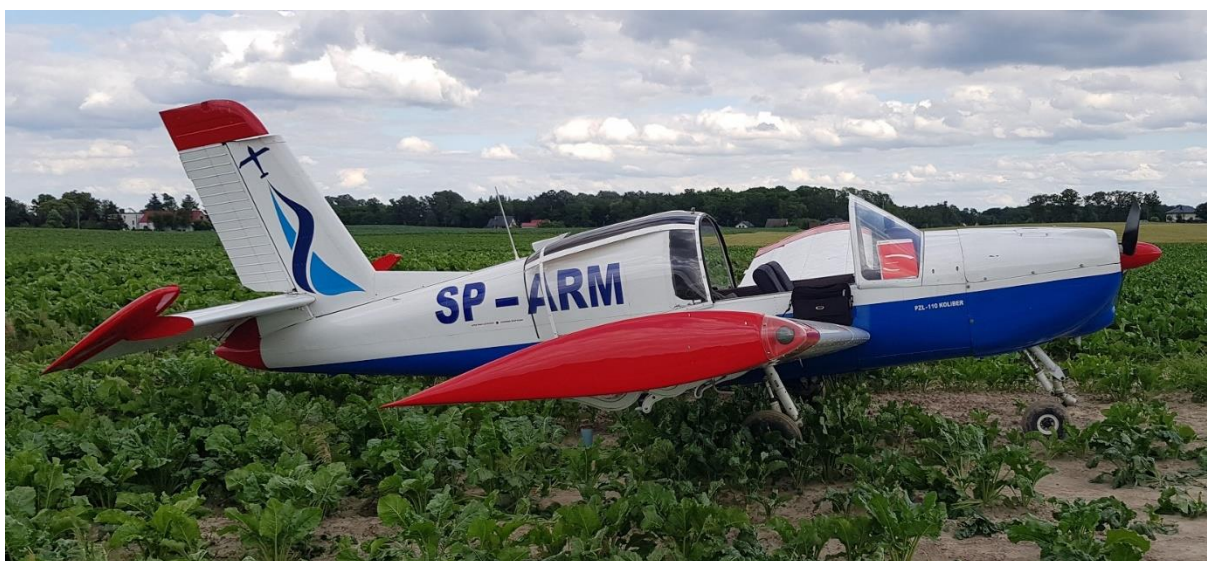
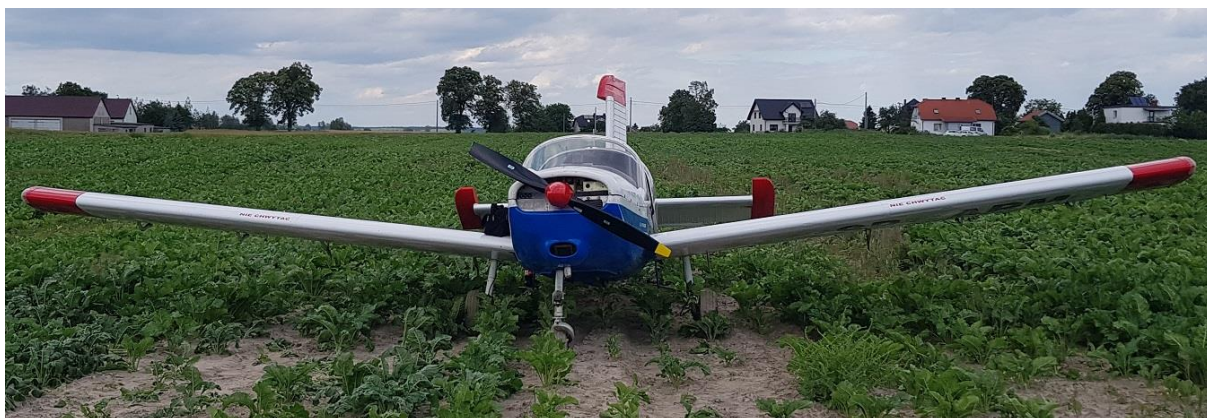
Rysunek 1. Samolot biorący udział w zdarzeniu po wykonaniu lądowania awaryjnego [Źródło: PKBWL]

Rysunek 2. Samolot biorący udział w zdarzeniu po wykonaniu lądowania awaryjnego [Źródło: PKBWL]

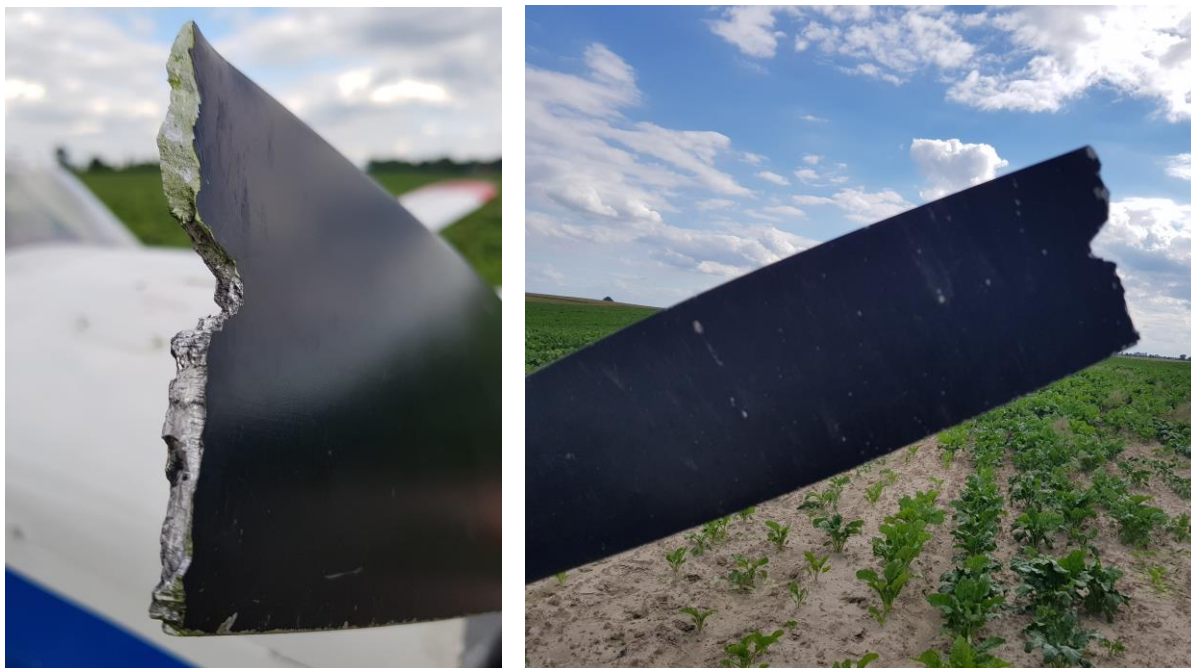
Statek powietrzny uczestniczący w zdarzeniu uległ niewielkim uszkodzeniom. Uszkodzone zostało śmigło samolotu, od którego oderwała się końcówka jednej z dwóch łopaty.

Rysunek 3. Uszkodzona łopata śmigła samolotu biorącego udział w zdarzeniu [Źródło: PKBWL]

- 1) Pęknięcie badanej łopaty śmigła miało przebieg cykliczny o łączonym charakterze zmęczeniowym oraz doraźnym;
- 2) Niszczenie łopaty śmigła następowało w wyniku propagacji pęknięcia zmęczeniowego podczas cyklicznych obciążeń pracującej łopaty;
- 3) Topografia pęknięcia wskazuje na rozwój przełomu bez przekroczenia naprężeń eksploatacyjnych (obliczeniowych uwzględnionych na etapie projektu śmigła);
- 4) Przyczyną pęknięcia łopaty śmigła był najprawdopodobniej karb geometryczny spowodowany uderzeniem w łopatę śmigła twardym, ostrym przedmiotem.

- 1) Bezpośrednią przyczyną zdarzenia było oderwanie się w locie końcówki (długości około 15 cm) jednej z dwóch łopat śmigła samolotu, co spowodowało wibracje zespołu napędowego, w wyniku czego instruktor podjął decyzję o wykonaniu lądowania zapobiegawczego.
- 2) Pierwotną przyczyną zdarzenia był najprawdopodobniej karb geometryczny spowodowany uderzeniem w łopatę śmigła twardym, ostrym przedmiotem.
