RAPORT KOŃCOWY

ZDARZENIE NR – 2020/1620

STATEK POWIETRZNY – Samolot ultralekki, Aeroprakt 22LS,
SP-SHOR

DATA I MIEJSCE ZDARZENIA – 5 lipca 2020 r., Lądowisko Zator

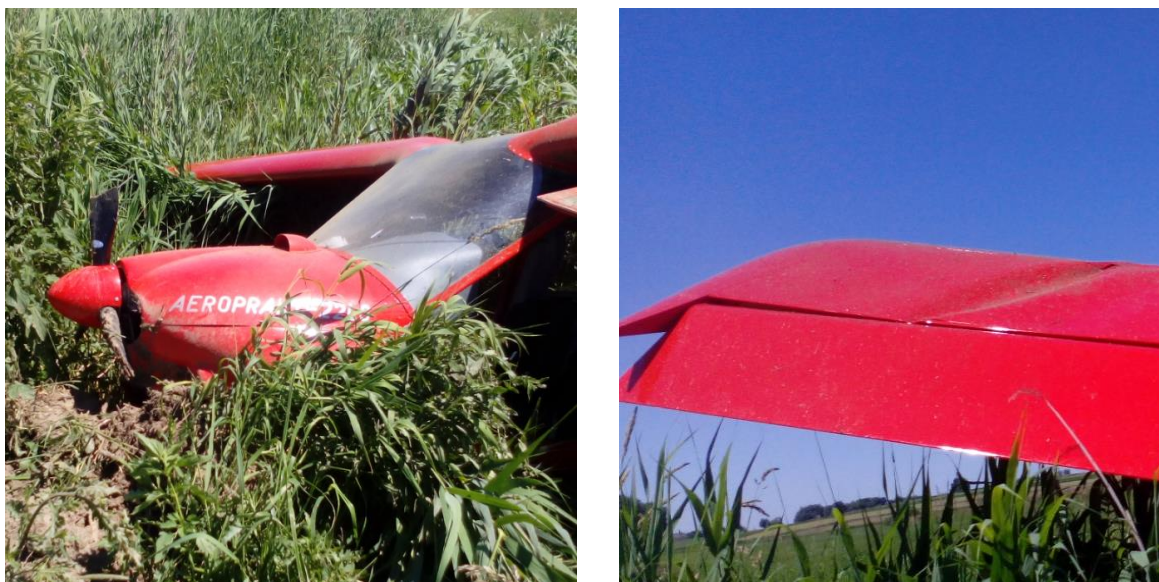
Rys. 2. Widok samolotu na miejscu zdarzenia [źródło: PKBWL]

Złamane zostały: goleń podwozia przedniego i łopaty śmigła. Uszkodzeniu uległy: końcówka lewego skrzydła oraz osłony silnika.

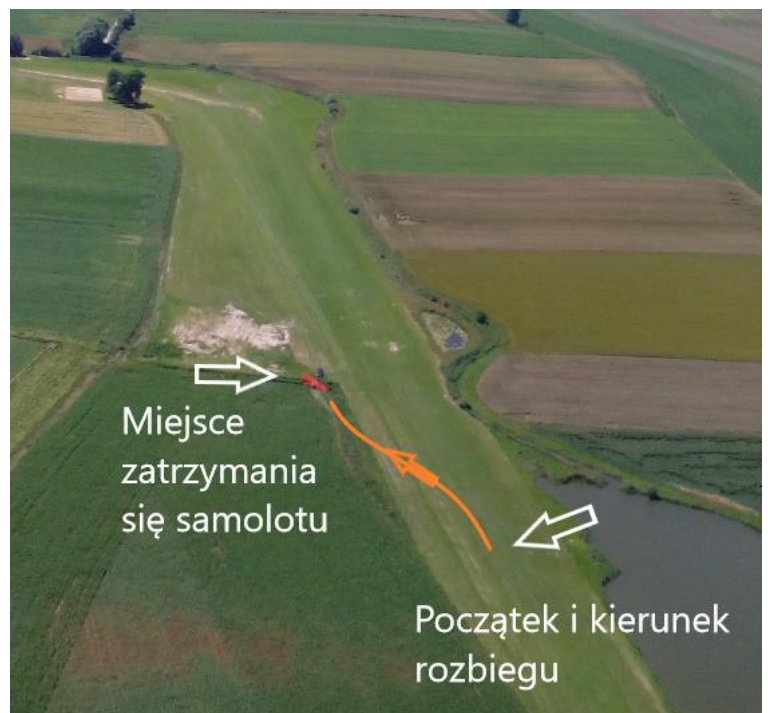
Pierwszy lot uczeń wykonał poprawnie. Po zakończonym dobiegu pokołował do progu pasa i przygotował się do drugiego lotu. Po otrzymaniu zgody na start, przesunął dźwignię mocy na maksymalne obroty silnika, zwolnił hamulec i rozpoczął rozbieg. Po kilku sekundach w trakcie rozbiegu samolot zaczął zakręcać w lewo (rys. 3).

Rys. 3. Zdjęcie po zdarzeniu. Szkic rozbiegu i miejsce zatrzymania się samolotu [źródło: PKBWL]

Analizując przebieg zdarzenia prowadzący badanie stwierdził, że uczeń zwalniając hamulec przy maksymalnych obrotach silnika, zbyt mocno odciążył przednie koło oraz zbyt późno zareagował na działanie momentu żyroskopowego pochodzącego od zespołu śmigło-silnik. Moment ten spowodował zmianę kierunku w trakcie rozbiegu samolotu, której uczeń nie był w stanie przeciwdziałać. Zbyt duże odciążenie przedniego koła spowodowało, że sterowanie nim było nieskuteczne (zbyt małe obciążenie i koło się ślizgało), a ster kierunku ze względu na małą prędkość samolotu był nieskuteczny.

- 1) W celu zapewnienia właściwego kontaktu przedniego koła z podłożem podmiot szkolący zalecił przy starcie samolotu Aeroprakt 22LS, aby w pierwszej fazie rozbiegu utrzymywać drążek sterowy (wolant) w pozycji neutrum lub lekko od siebie co ułatwia utrzymanie kierunku.
- 2) Podczas szkolenia starty samolotu na kierunku 25 odbywać się będą z miejsca w którym szerokość pasa startowego jest większa.
- 3) Zdarzenie omawiane jest podczas szkolenia, uczestnicy zapoznają się z procedurą startu i jego przerwania w razie zaistnienia niebezpieczeństwa lub utraty kierunku podczas rozbiegu.

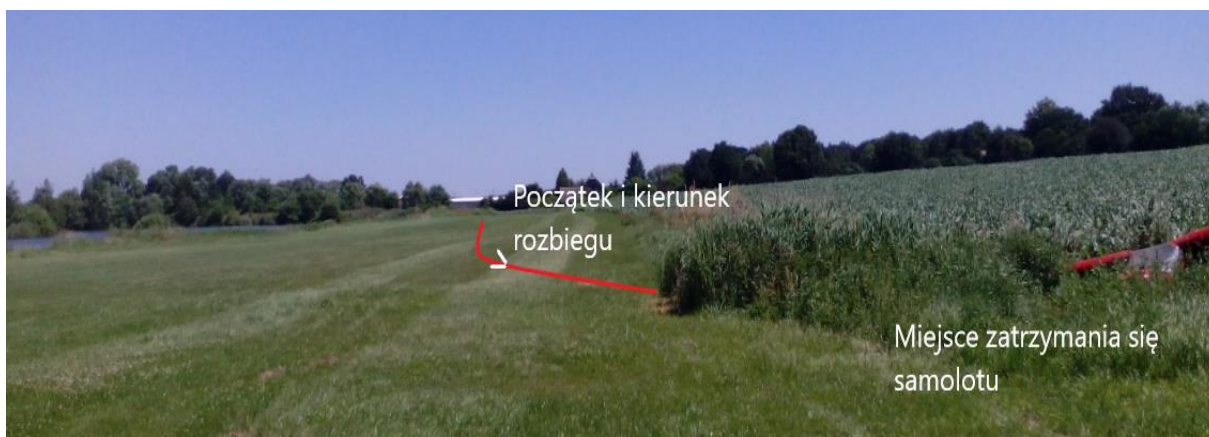
Uczeń próbował skorygować kierunek rozbiegu wychylając ster kierunku w prawo i równocześnie usłyszał w słuchawkach polecenie wydane przez instruktora „dodaj prawej nogi”. Pomimo wychylnego steru kierunku w prawo samolot nadal zmieniał kierunek zbliżając się do pola kukurydzy graniczącego z lądowiskiem. Uczeń ponownie usłyszał komendę „prawy pedał”. Instruktor nie zdążył wydać polecenia przerwania startu. Po chwili na pełnej mocy samolot wjechał w kukurydzę i po przejechaniu około 30 metrów wpadł do rowu, uderzył w jego skarpe i zatrzymał się (rys. 4).

Rys. 4. Zdjęcie na kierunku przeciwnym do kierunku startu. Szkic rozbiegu i miejsce zatrzymania się samolotu [źródło: PKBWL]
