RAPORT KOŃCOWY

Państwowa Komisja Badania Wypadków Lotniczych

ZDARZENIE NR – 2020/1665

STATEK POWIETRZNY – PZL KR 03 PUCHATEK / SZD 50 PUCHACZ

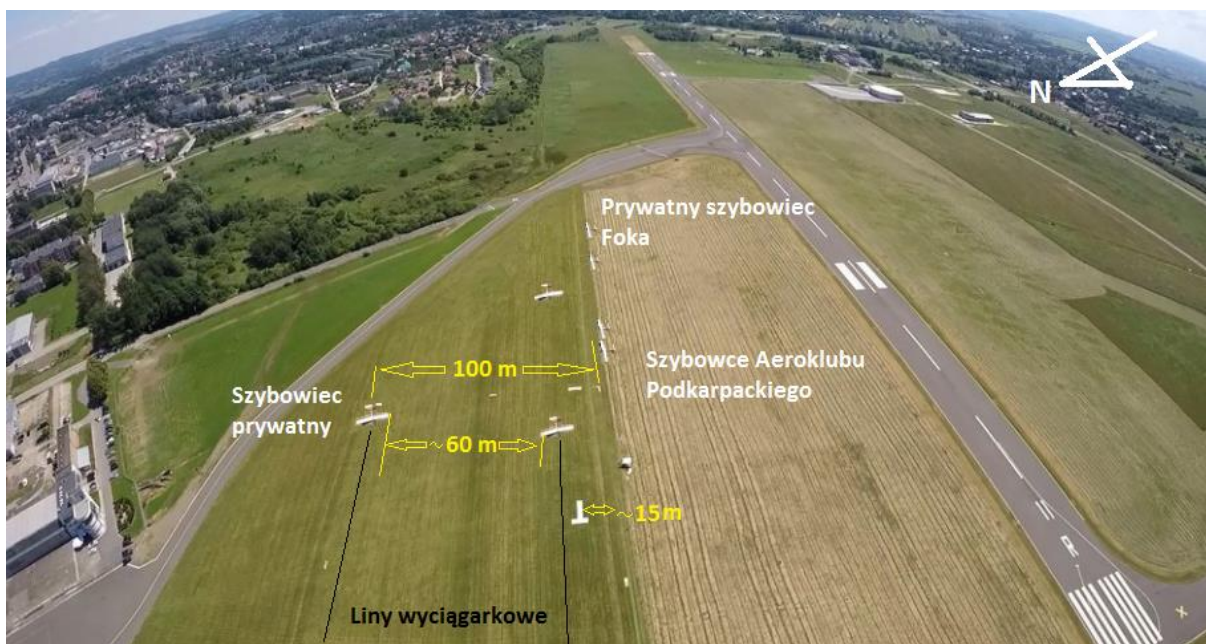
Rys. 2. Szkic położenia kwadratu szybowcowego oraz ustawienie szybowców przed startem Puchatka 2
[źródło: PKBWL]

Kwadrat szybowcowy wyłożony został po południowej stronie RWY3 na kierunku 29 R. Na rys. 2 przedstawiono szkic położenia kwadratu i ustawienie szybowców przed startem szybowca Puchatek 1. Jak widać Puchatek 2 (prywatny) stał na progu pasa startowego po stronie północnej, natomiast Puchatek 1 (Aeroklubu Podkarpackiego) pomiędzy literą T, a dolnym ogranicznikiem, a Puchatek 3 za progiem pasa startowego ustawiony na kierunku do startu. Pilot – właściciel

Ustawienie Puchatka 2 we wskazanym miejscu, po północnej stronie na progu pasa startowego mogło w pewnych sytuacjach utrudniać podejście do lądowania na RWY3 kierunku 29. Zdaniem prowadzącego badanie kierujący szkolnymi lotami szybowcowymi (lub instruktor szkolący) mógł nakazać pilotowi Puchatka 2, aby ustawił swój szybowiec za kwadratem obok szybowców klubowych i tam przygotowywał się do lotu, a następnie przed samym startem wystawił swój szybowiec tak, aby jak najkrócej zajmować pas startowy. W taki sposób ustawiony był prywatny szybowiec Foka, który później wykonywał loty za wyciągarką aeroklubu. Na filmie zarejestrowanym kamerami monitoringu widać, jak przez rozłożone przed szybowcami przygotowywanymi do startu liny holownicze odbywa się ruch pieszych do kwadratu, oraz ruch pojazdów (za zgodą kierującego lotami wydaną drogą radiową z kwadratu do portu jedzie samochód Mercedes przejeżdżając po linie holowniczej wyłożonej przed szybowcem Puchatek 2).

Zdaniem prowadzącego badanie w chwili, kiedy rozciągnięte są liny holownicze, a szybowce przygotowywane są do startu nie powinien się przed nimi odbywać żaden ruch. Zarówno ruch pieszy jak i pojazdów powinien odbywać się za nimi.

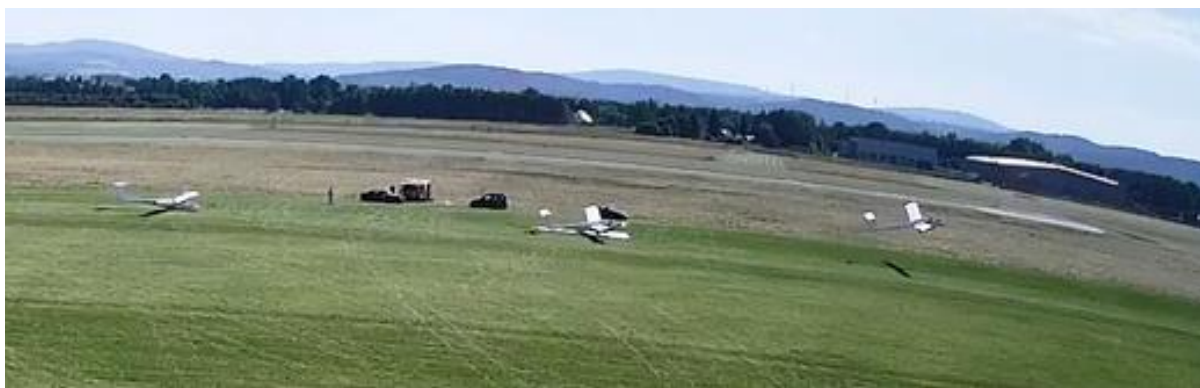
Rys. 3. Start aeroklubowego szybowca Puchatek [źródło: Zarządzający lotniskiem]

Kamery monitoringu lotniskowego zarejestrowały start szybowca Puchatek 1, który odbywał się zbyt blisko wyłożonych znaków i kwadratu szybowcowego (rys. 3).

Jak widać szybowiec odrywa się od ziemi tuż przed poprzeczką wyłożonej litery T. Ułożenie liny holowniczej tak blisko znaków jest niebezpieczne. W przypadku utraty kierunku przy starcie może doprowadzić do zahaczenia liny o płótna litery, ich podniesienia i w konsekwencji do potencjalnie niebezpiecznej sytuacji.

Szybowiec rozpoczyna rozbieg blisko krawędzi pasa startowego, a szerokość pasa neutralnego jest niewielka (około 15 m). Szybowiec startujący z tego miejsca w przypadku utraty kierunku na rozbiegu może wtoczyć się na kwadrat szybowcowy i samochody ustawione obok niego.

Na rys. 3 widać też, że w trakcie naprężania liny holowniczej przed kwadratem stoi samochód, który znacznie ogranicza widok na szybowiec gotowy do startu.

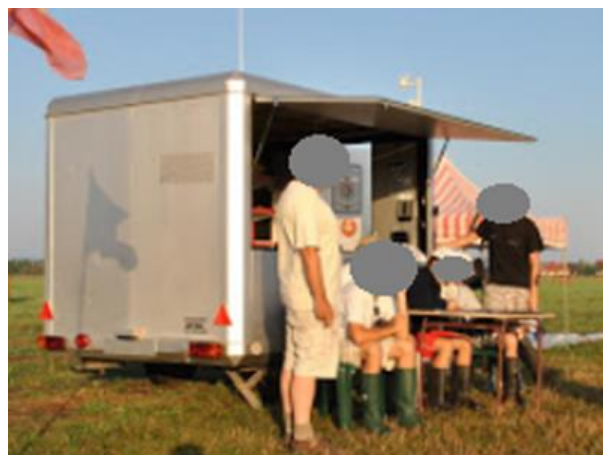
Rys. 5. Przyczepa startowa [źródło: Internet]

Na starcie szybowcowym znajduje się przyczepa startowa (rys 5). Jak widać jej konstrukcja sprawia, że zasłania kierującemu lotami znaczną część przestrzeni nawet, kiedy stoi obok przyczepy. Natomiast kierując lotami z przyczepy praktycznie nie ma szans na obserwację ruchu odbywającego się w rejonie lotniska, czy też po kręgu nad lotniskowym.

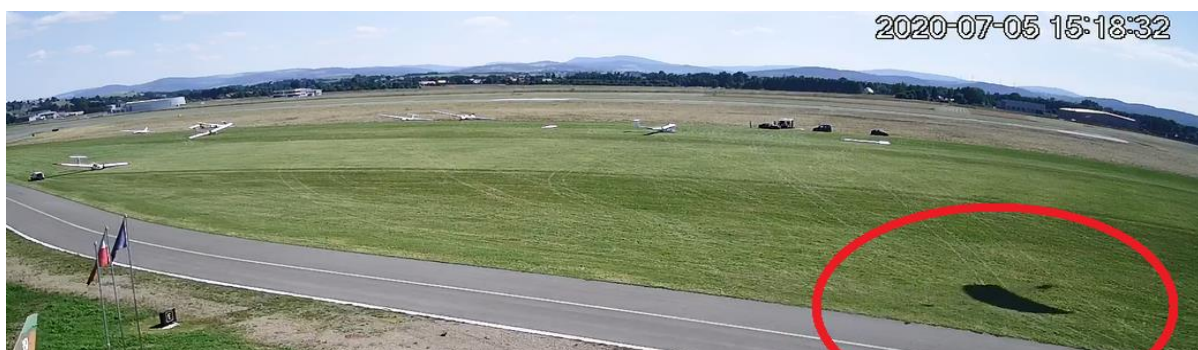
Rys. 6. Zarejestrowane lądowanie skoczka spadochronowego i widoczny szybowiec Puchatek gotowy do startu w trakcie naprężania linii holowniczej [źródło: Zarządzający lotniskiem]

ETAP 1. W chwili, kiedy aeroklubowy Puchatek 1 przygotowywał się do startu zgłoszono drogą radiową zrzut skoczków spadochronowych. O godzinie 15:18:21 z szybowca Puchatek 1 podana zostaje komenda do naprężania linii holowniczej. Na rys. 6 widzimy na ziemi cień opadającego skoczka spadochronowego, który ląduje około 15:18:44, a równocześnie widać, że skrzydła puchatka są w poziomie (jest gotowy do startu). Jak widać skoczek ląduje pod wiatr w kierunku pasa startowego. Około siedem sekund po lądowaniu skoczka szybowiec rozpoczyna rozbieg.

Zdaniem kierującego badaniem komendę do naprężania linii holowniczej i startu powinien wydać kierujący lotami szybowcowymi, a nie instruktor z kabiny szybowca. Tylko kierujący lotami w pełni może ocenić sytuację ruchową i to czy można bezpiecznie startować (np. czy osoby trzecie nie znajdują się w zasięgu elementów szybowca, albo nie przecinają osi startu, czy koło szybowca nie najechało na linię itp.). Ponadto ze względu na bezpieczeństwo lądującego skoczka (skoczków), komenda do naprężania linii powinna być wydana dopiero po jego lądowaniu.

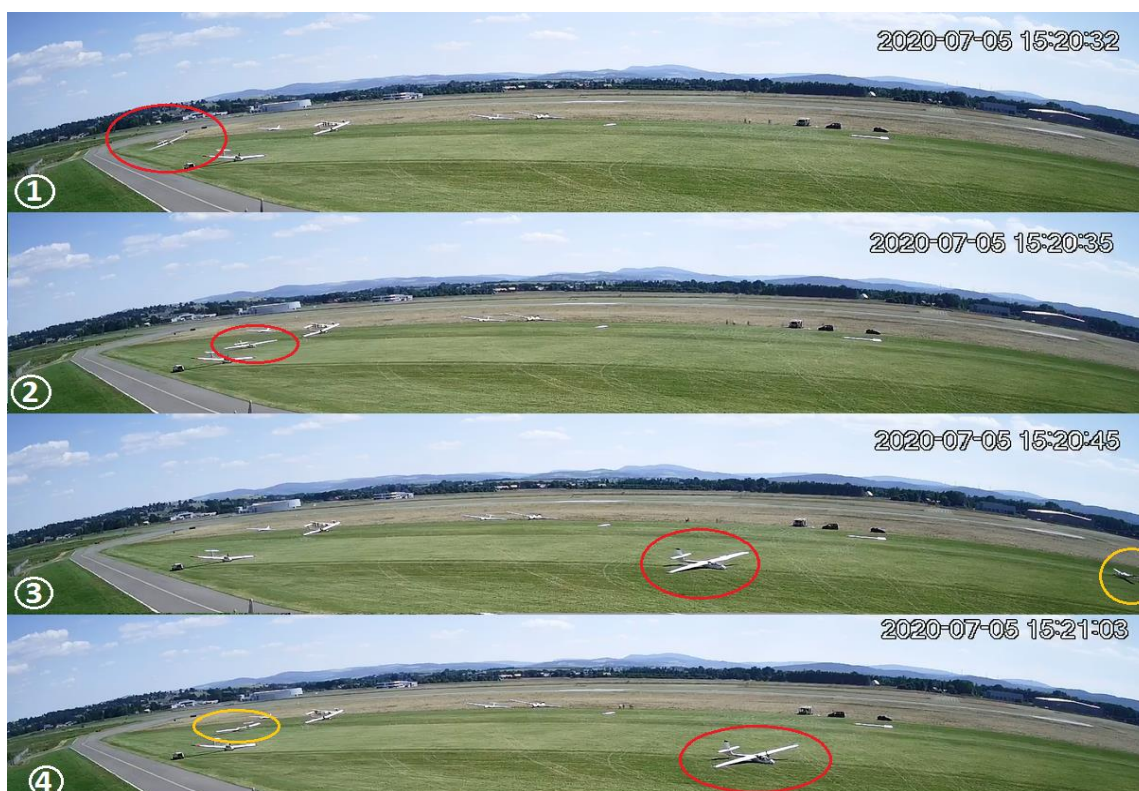
Rys. 7. Zarejestrowane lądowanie szybowca Puchacz i Puchatek [źródło: Zarządzający lotniskiem]

ETAP 2. O godzinie 15:20:30 szybowiec Puchacz wyleciał z za drzew rosnących obok lotniska od strony miasta i drogą radiową zgłosił „Puchacz na prostej” (rys. 7).

Wykonał na bardzo małej wysokości płaski zakręt w prawo (z wyslizgiem), w trakcie którego dotknął prawym skrzydłem ziemi (rys. 7.1). Po przyziemieniu przed progiem pasa startowego (rys. 7.2), kiedy znalazł się na trawersie szybowca Puchatek 2 uchyłone zostały jego hamulce aerodynamiczne. Aby zwolnić pas startowy i uniknąć kolizji z lądującym szybowcem Puchatek 1 instruktor zmienił kierunek dobiegu zakręcając w prawo (rys. 7.3). Chwilę później, zanim Puchacz się zatrzymał, na kierunku przeciwnym po pasie startowym ze znaczną prędkością przetoczył się Puchatek 1 lądujący z wiatrem. Szybowiec ten zatrzymał się za progiem pasa startowego mijając w niewielkiej odległości szybowiec Puchatek 3 Aeroklubu Podkarpackiego ustawiony na kierunku do startu po południowej stronie pasa startowego (rys. 7.4).

Zdaniem prowadzącego badanie w zaistniałej sytuacji szybowiec Puchatek 1 powinien lądować z nie dolotem, lub na trawiastej części lotniska po północnej stronie od pasa startowego. Lądowanie przy kwadracie w trakcie nauki postępowania w sytuacjach awaryjnych jest błędne. Utwierdza ono ucznia w przekonaniu, że tylko takie lądowanie jest prawidłowe, co może prowadzić w sytuacji awaryjnej do wykonywania przez niego niebezpiecznych manewrów na małej wysokości. W sytuacji awaryjnej uczeń ma wykonać lądowanie przede wszystkim bezpiecznie i nie ma znaczenia, na której części lotniska się ono odbędzie.

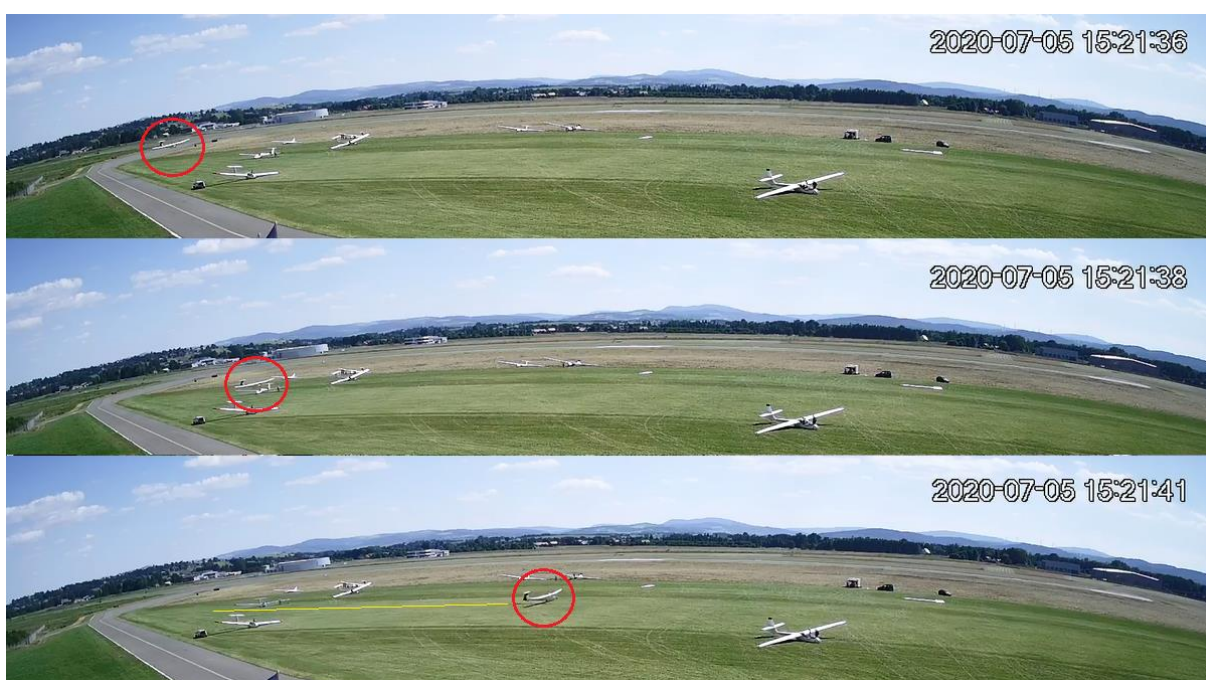
Rys. 8. Zarejestrowane lądowanie szybowca Pirat [źródło: Zarządzający lotniskiem]

ETAP 3. W chwili, kiedy Puchatek 1 kończył dobieg, na prostej do lądowania zgłosił się uczeń lecący szybowcem Pirat. Po 30 sek. przeleciał na niewielkiej wysokości i w niewielkiej odległości od ściąganego z pasa startowego Puchatka 1, a następnie prawidłowo przyziemił między dolnym ogranicznikiem, a literą T (rys. 8).

Zdaniem kierującego badaniem kierujący lotami powinien zwrócić uczniowi uwagę na sytuację na pasie startowym i nakazać mu (drogą radiową) lądowanie z przelotem, tak aby przeleciał na bezpiecznej wysokości nad znajdującymi się na progu pasa szybowcami.
