RAPORT KOŃCOWY

WYPADEK 2020/1693

STATEK POWIETRZNY – Szybowiec SZD-50-3 „Puchacz”, SP-3322

DATA I MIEJSCE ZDARZENIA – 9 lipca 2020 r., lądowisko Laszki (EPJL)

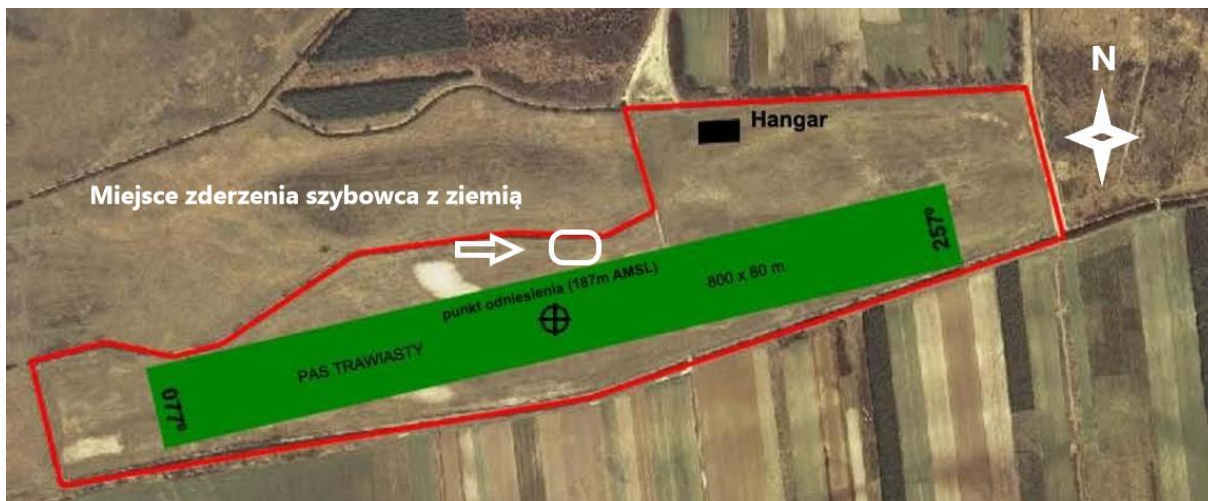
Rys. 1. Szkic miejsca zdarzenia (EPJL) [źródło: Użytkownik / PKBWL]

Lądowisko Laszki. Na skraju rowu melioracyjnego po północnej stronie pasa startowego (rys. 1).

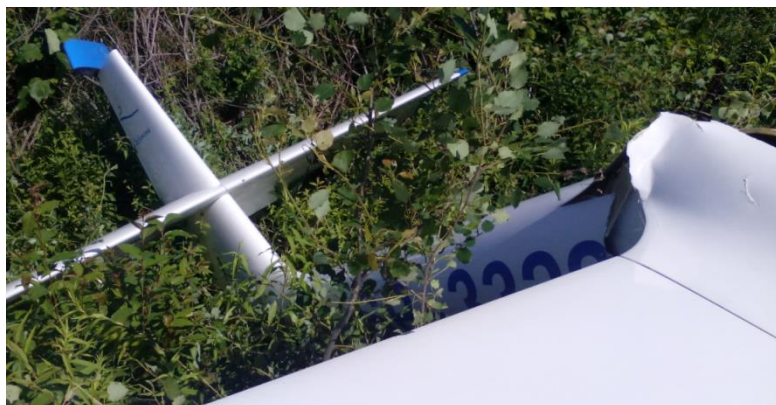
W trakcie zderzenia z ziemią kabina szybowca uległa całkowitemu zniszczeniu, belka ogonowa została złamana za krawędzią spływu skrzydeł (rys. 2, 3 i 4).

Rys. 2. Zdjęcie złamanego i rozwarstwowanego kadłuba szybowca [źródło: PKBWL]

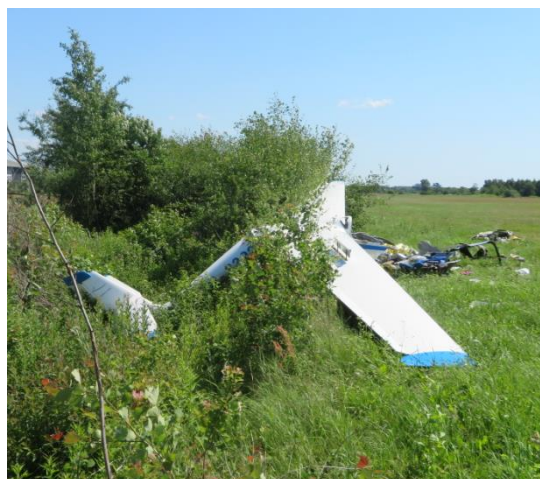
Rys. 3. Zdjęcie szybowca na kierunek przeciwnym do startu [źródło: PKBWL]

Uszkodzeniu uległy: krawędzie natarcia obu skrzydeł przy kadłubie oraz lewego skrzydła na wysokości lotki. Nie stwierdzono, aby jakkolwiek część oddzieliła się od szybowca w trakcie lotu.

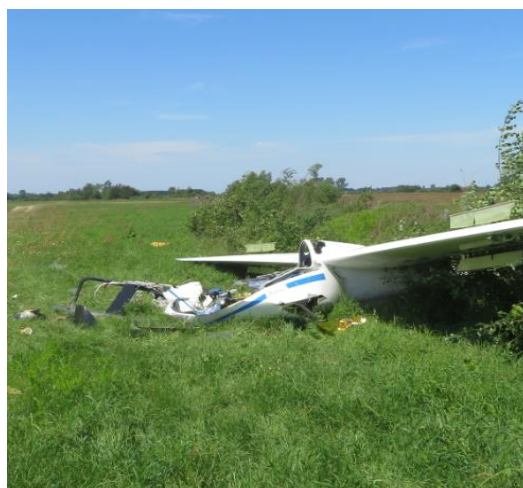
Rys. 4. Zdjęcie szybowca na kierunku startu [źródło: PKBWL]

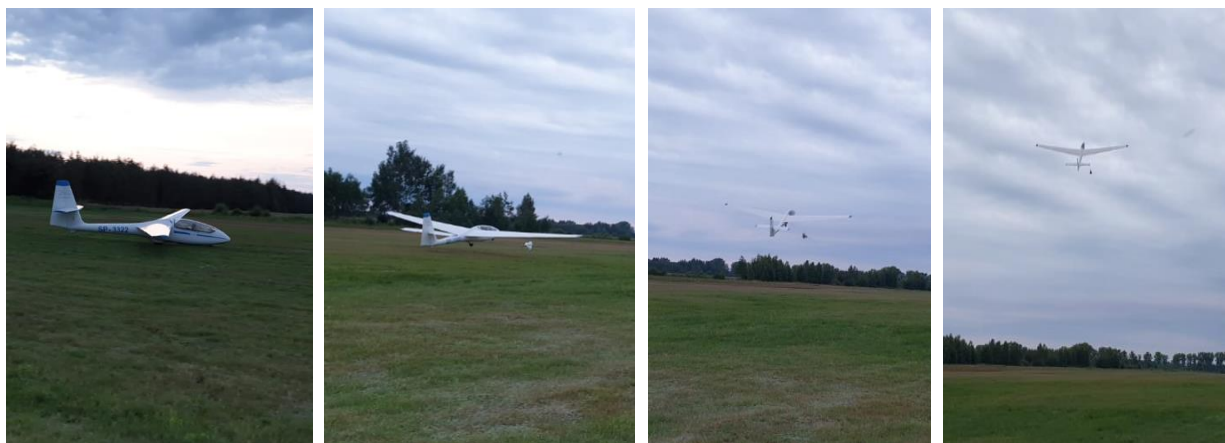
Pierwsza faza startu przebiegała prawidłowo. Po rozbiegu i oderwaniu się od ziemi szybowiec rozpoczął łagodne wznoszenie, a następnie przeszedł na strome wznoszenie (rys. 6).

Rys. 6. Na zdjęciach pokazano szybowiec w trakcie rozbiegu, przejścia z fazy łagodnego wznoszenia do fazy stromego wznoszenia [źródło: Użytkownik]

W pewnej chwili instruktor nadzorujący lot ucznia zauważył, że szybowiec zaczyna przechodzić na zbyt duże kąty wznoszenia i (drogą radiową) wydał komendę „Puchacz, nie zadzieraj”. Instruktor miał wrażenie, że po tej komendzie szybowiec

nieco „wypłaszczył” (zmniejszył) kąt wznoszenia, co może wskazywać, że uczeń usłyszał korespondencję. Jednak kąt wznoszenia nadal pozostał zbyt stromy.

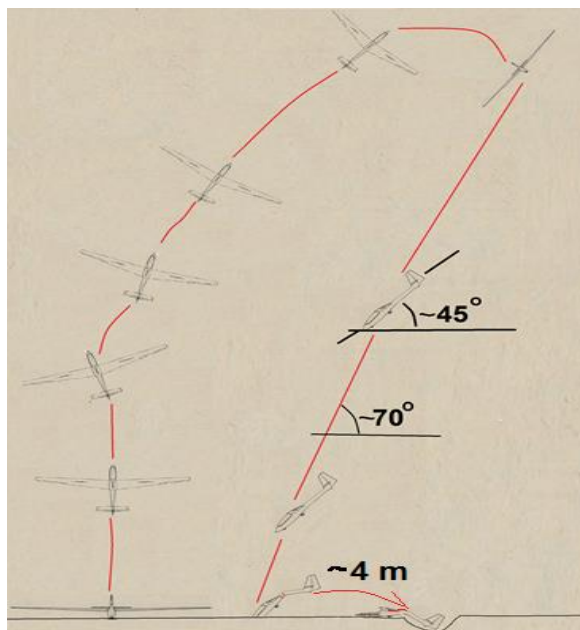
Rys. 7. Szkic przebiegu zdarzenia
[źródło: PKBWL]

Szybowiec zaczął tracić kierunek lotu w prawo i na wysokości około 70÷80 m został przeciągnięty. Utrata równowagi poprzecznej skutkowałą przechyleniem na skrzydło lewe, szybowiec zaczął przepadać z pochyleniem około 45°, po trajektorii do ziemi odpowiadającej kątowi około 70°.

Operator wyciągarki przerwał ciąg. Uczeń nie wyczepił liny holowniczej (co nie miało wpływu na przebieg zdarzenia). Chwilę później szybowiec zderzył się z ziemią, odbił się i przemieścił o cztery metry do tyłu (rys. 7).

Błąd w technice pilotowania, polegający na utrzymaniu zbyt dużego kąta wznoszenia podczas wstępu za wyciągarką, a w konsekwencji utrata prędkości szybowca i jego przepadnięcie.

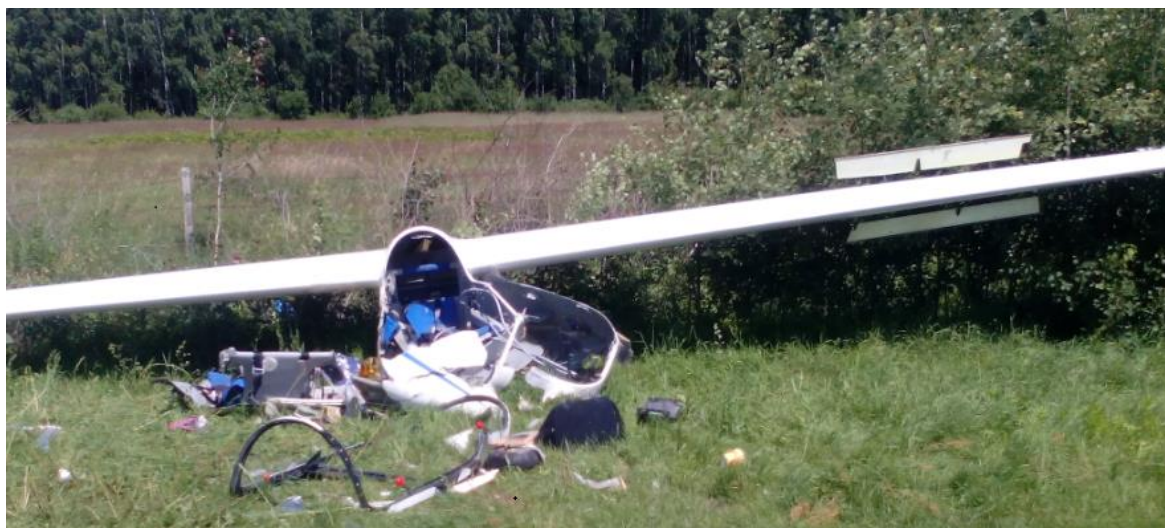
W trakcie oględzin stan zniszczonej kabiny szybowca uniemożliwił Komisji ustalenie w jakim położeniu znajdowały się elementy układu sterowania szybowcem przed zderzeniem z ziemią.

Płyty hamulców aerodynamicznych na obu skrzydłach były wysunięte. Według świadków hamulce w trakcie lotu, do chwili zderzenia szybowca z ziemią, pozostawały zamknięte, a otworzyły się prawdopodobnie przy uderzeniu.

Części kabiny zostały rozrzucone w niewielkiej odległości od miejsca uderzenia, co świadczy o tym, że nastąpiło ono pod dużym kątem do powierzchni ziemi (rys. 8).

Rys. 8. Widok zniszczonej kabiny szybowca [źródło: PKBWL]

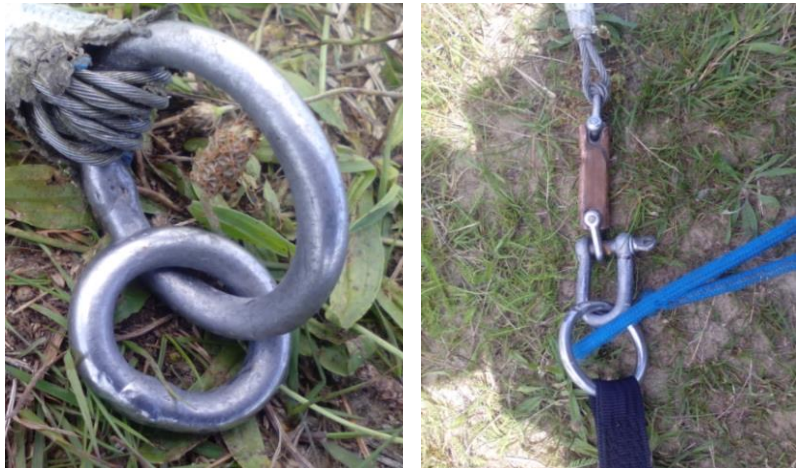
Wykonano oględziny stalowej liny wyciągarkowej, „koluszka” i spadochronika hamującego. Stwierdzono, że lina w trakcie ciągu nie została zerwana. Stan kółek (koluszka) łączących linę z zaczepem szybowcowym oraz lina nie nosiły śladów nadmiernego zużycia (rys. 9).

Rys. 9. Widok kółek (koluszka) i bezpiecznika liny wyciągarkowej [źródło: PKBWL]
