Państwowa Komisja Badania Wypadków Lotniczych

INCYDENT 1755/20

UCHWAŁA

Rodzaj, typ statku powietrznego:	Samolot Cessna TU 206 G
Znaki rozpoznawcze SP:	Nie dotyczy
Data zdarzenia:	12 lipca 2020 r.
Miejsce zdarzenia:	Lotnisko Wrocław Szymanów (EPWS)

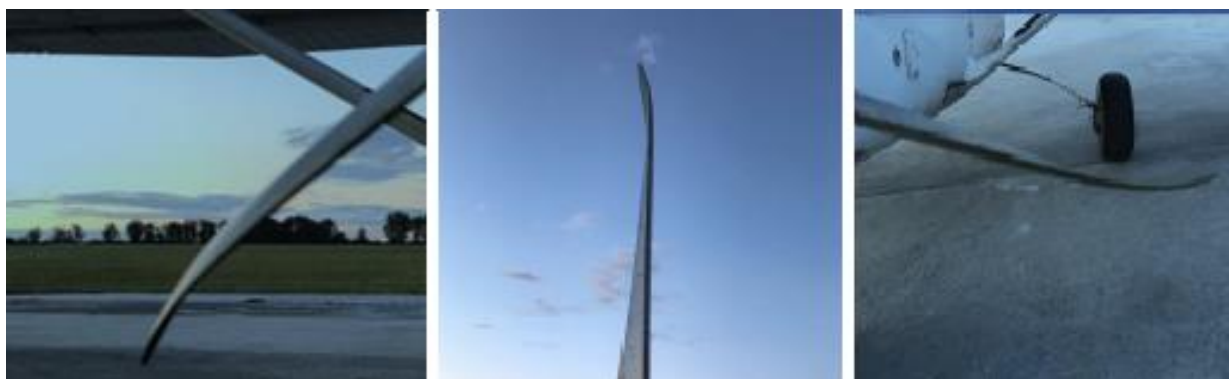
W dniu 12 lipca 2020 roku na lądowisku w Szymanowie (EPWS) odbywały się loty połączone ze zrzutem skoczków spadochronowych z samolotu Cessna TU 206 G. Organizator skoków wyznaczył do lotów dwóch pilotów – jeden przed południem (pilot 1), drugi po południu (pilot 2). Pilot 1 rozpoczynający loty poinformował organizatora, że wszystko jest sprawdzone i gotowe do ich rozpoczęcia. Loty rozpoczęły się o godzinie 7:09 (podane czasy są UTC). Pilot 1 wykonał 12 wylotów i zakończył loty o godzinie 13:15. Pilot 2 rozpoczął loty o godzinie 13:26 i do godziny 18:59 wykonał 11 wylotów. Tankowania i przekazanie samolotu pilotowi 2 odbywało się bez wyłączenia silnika (zgodnie z instrukcją wykonywania operacji specjalistycznych SPO). Po zakończonych lotach w trakcie przeglądu samolotu pilot 2 stwierdził, że końcówki łopaty śmigła są wygięte – rys. 1.

Rys. 1. Uszkodzone łopaty śmigła [źródło: użytkownik]

Z informacji uzyskanych od pilota 1 wynikało, że w trakcie jego 6. lotu miało miejsce twarde lądowanie. Po tym lądowaniu (w trakcie tankowania) wykonał on przegląd samolotu na pracującym silniku i nie stwierdził żadnych uszkodzeń. Parametry pracy silnika w trakcie wszystkich lotów były w normie.

Twarde lądowanie, w trakcie którego doszło do kontaktu łopat śmigła z nawierzchnią lotniska.
