RAPORT KOŃCOWY

Państwowa Komisja Badania Wypadków Lotniczych

ZDARZENIE NR – 1997/20

STATEK POWIETRZNY – Samolot AT3 R100, SP-RWD

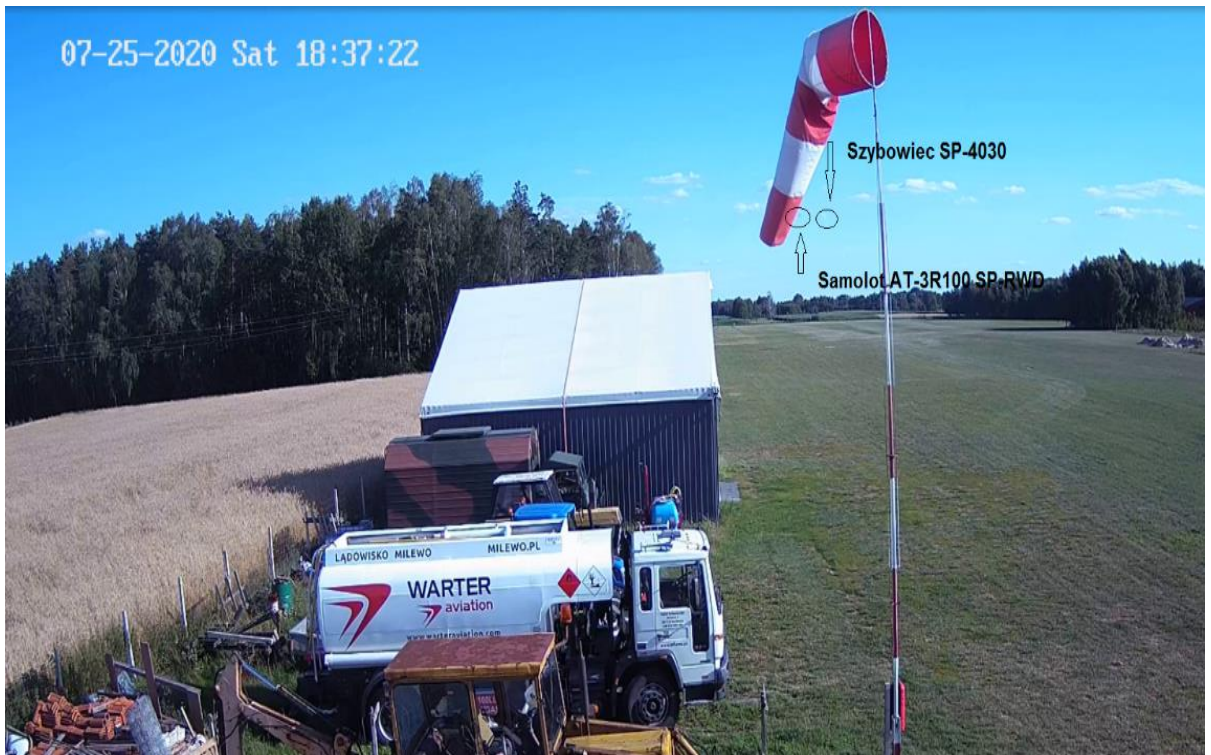
Brak dostatecznej obserwacji przestrzeni powietrznej w rejonie czynnego łądowniska Milewo przy jednoczesnym braku łączności radiowej.

Rys. 3. Szybowiec wykonujący czwarty zakręt, samolot - wejście w krąg z prostej do czwartego zakrętu [źródło kamera przemysłowa na lądowisku Milewo]

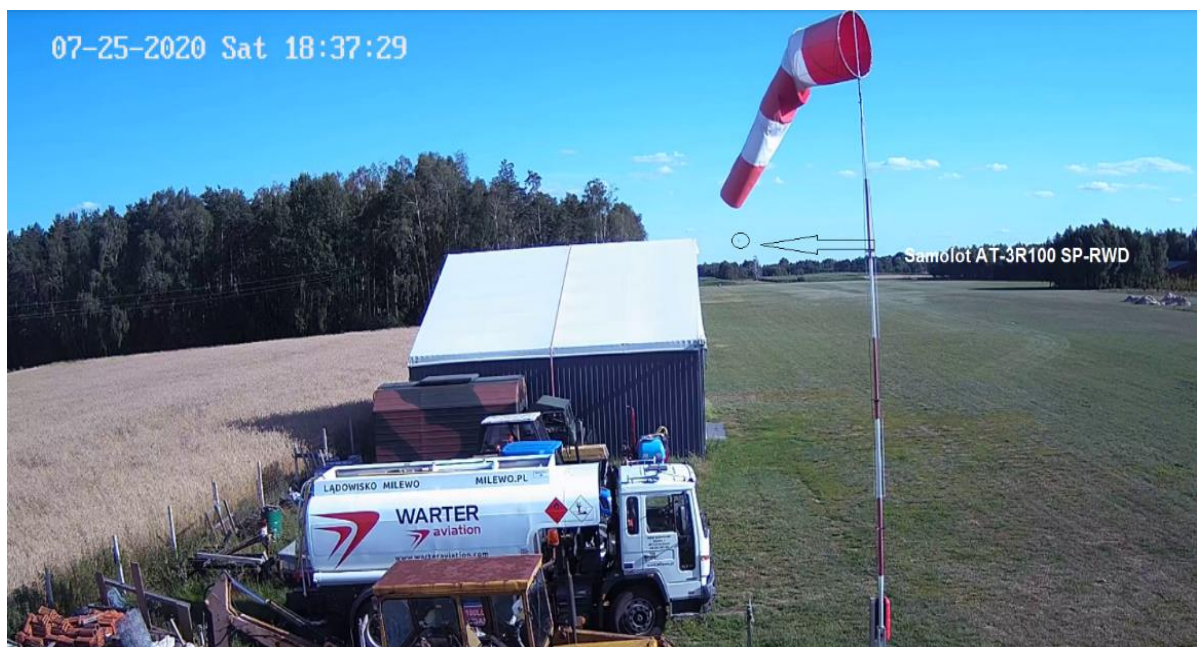
W wyniku w/w manewru nastąpiło dynamiczne przeciągnięcie samolotu i wejście w prawy korkociąg. Pilot będąc w korkociągu próbował zgodnie z wyuczoną wcześniej teorią wyjść z niego, stwierdził również, iż miał wrażenie, że tuż przed zderzeniem z ziemią rotacja samolotu ustała. Samolot zderzył się z gęsto porośniętym młodnikiem (drzewa o wysokości około 10 metrów i średnicy od 2 do 20 cm). Pilot nie stracił przytomności i kiedy poczuł zapach paliwa zamknął krany paliwowe, wyjął kluczyk ze stacyjki i wyłączył odbiorniki prądu. Wypiął się z pasów bezpieczeństwa i wypchnął owiewkę kabiny energicznym kopnięciem. Po wydostaniu się z kabiny odnalazł telefon komórkowy i powiadomił o wypadku służby ratownicze (tel. 112). Pilot szybowca wylądował bez następstw na łądownisku Milewo. Po wylądowaniu dowiedział się od zarządzającego łądowniskiem o zaistniałym zdarzeniu i pozostał do dyspozycji PKBWL.

Rys. 4. Samolot w prawym korkociągu na chwilę przed zderzeniem z ziemią, zapisany czas na kamerze przemysłowej posiada błąd w wymiarze „minus” jednej godziny, [źródło: kamera Milewo]

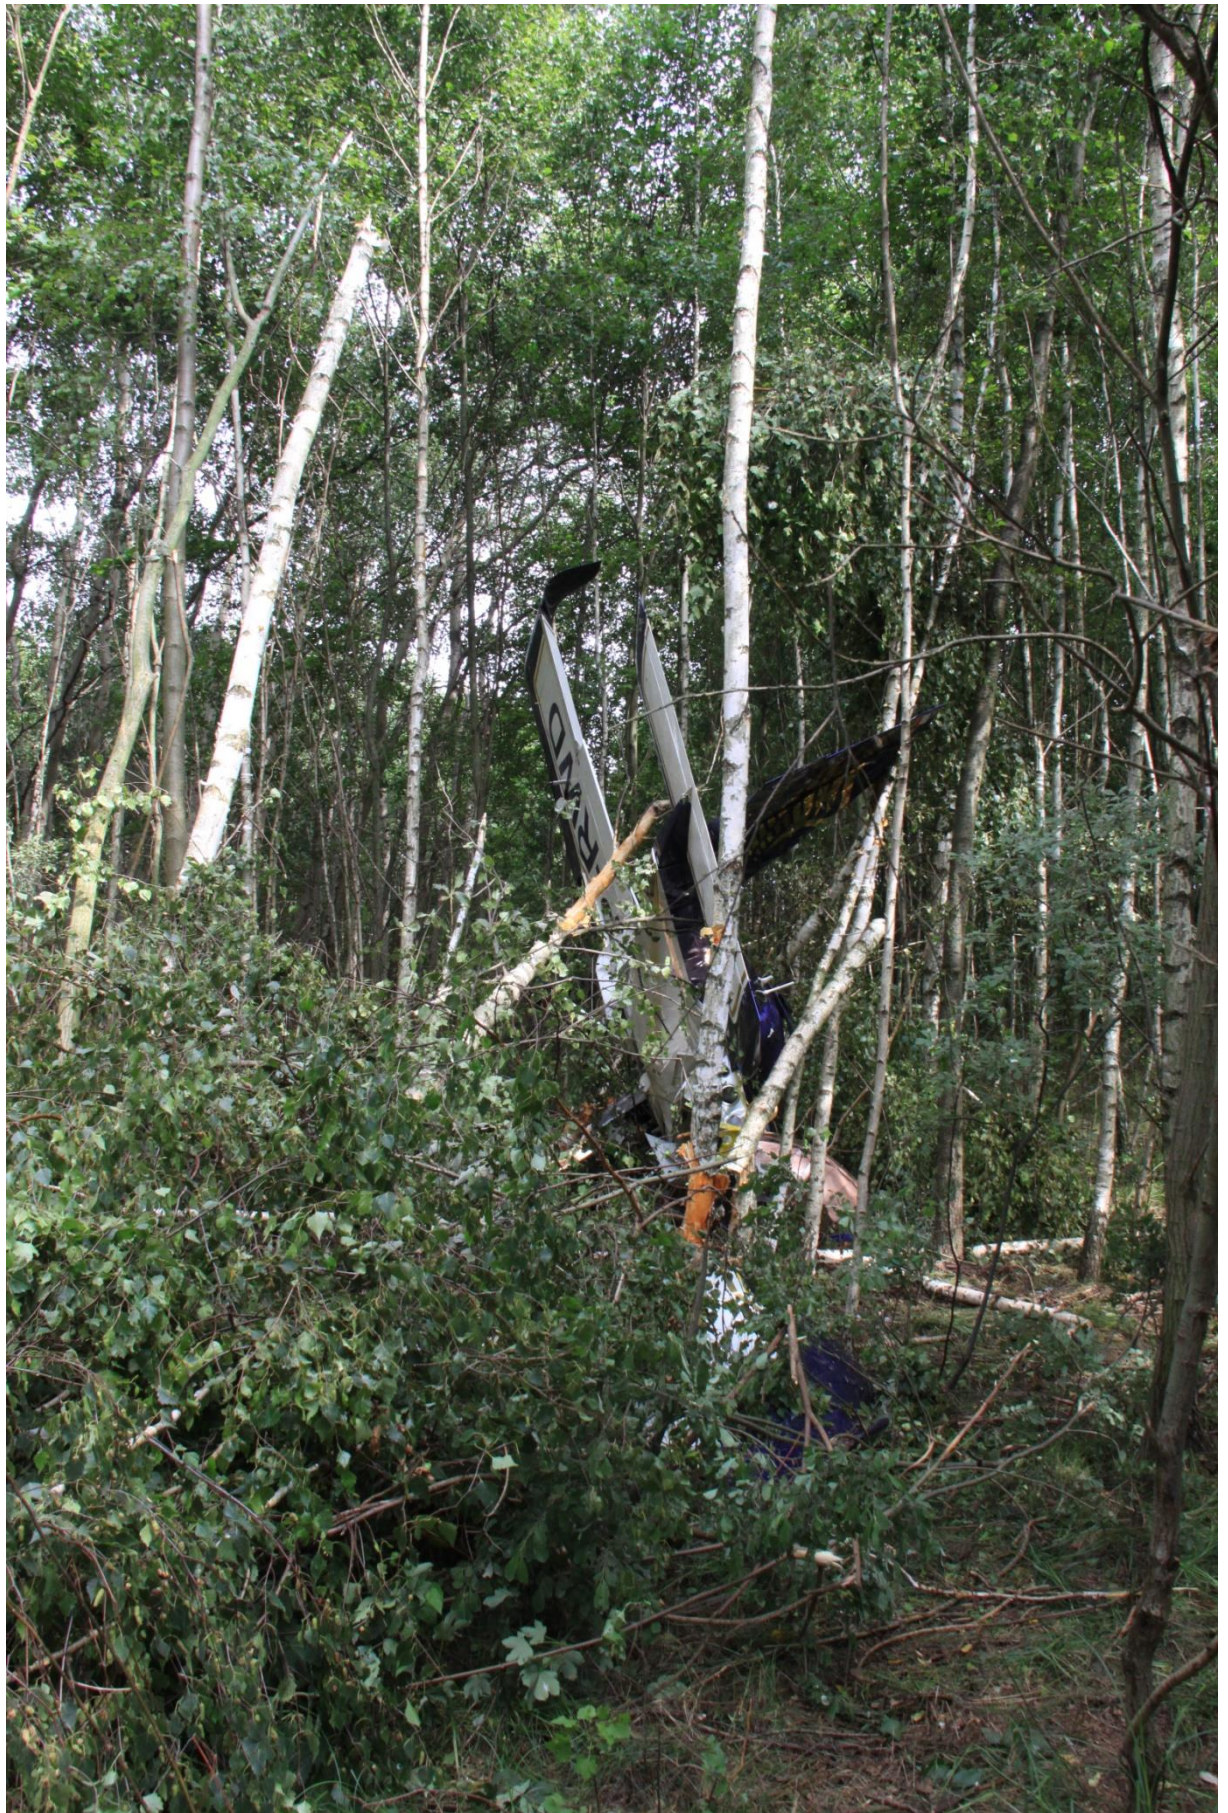
Samolot w wyniku zderzenia z ziemią uległ znacznemu zniszczeniu.

Rys. 5. Widok samolotu po zderzeniu z ziemią [źródło: PKBWL]

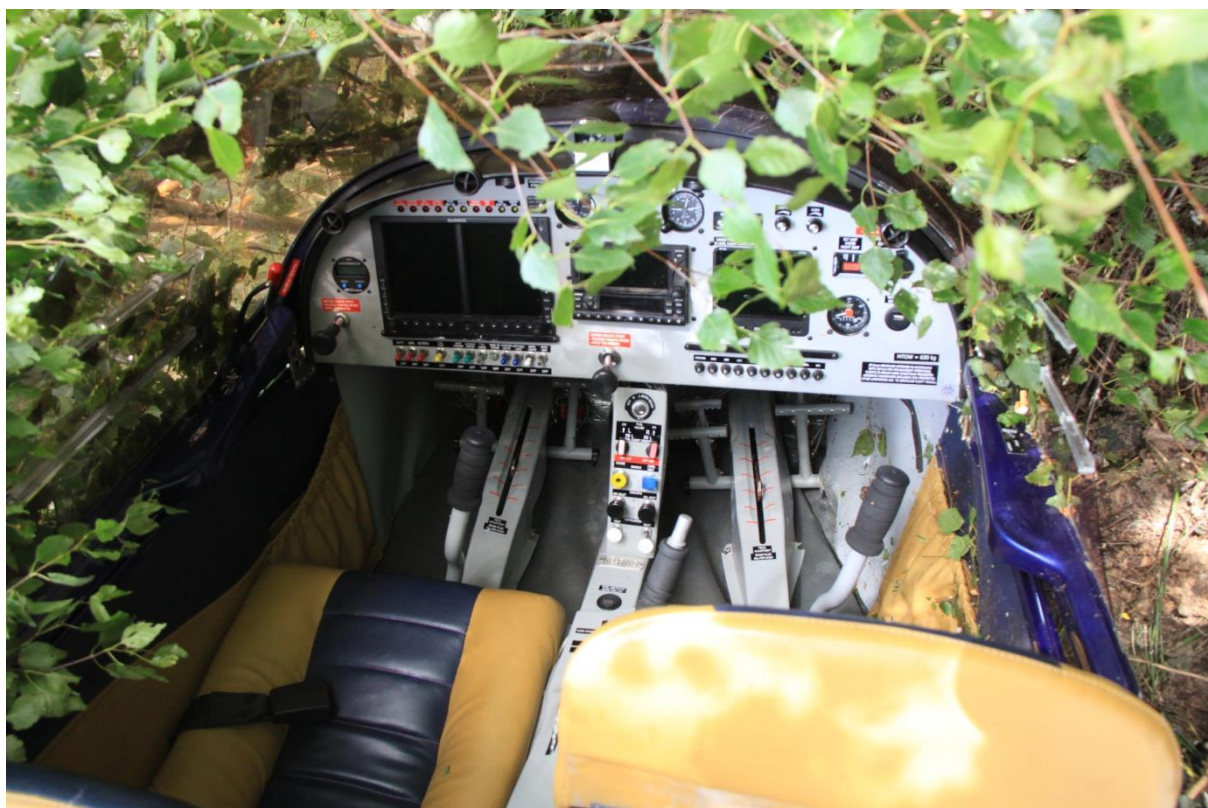
Rys. 6. Wrak samolotu AT3 R100 po zderzeniu z ziemią – widok kabiny [źródło: PKBWL]

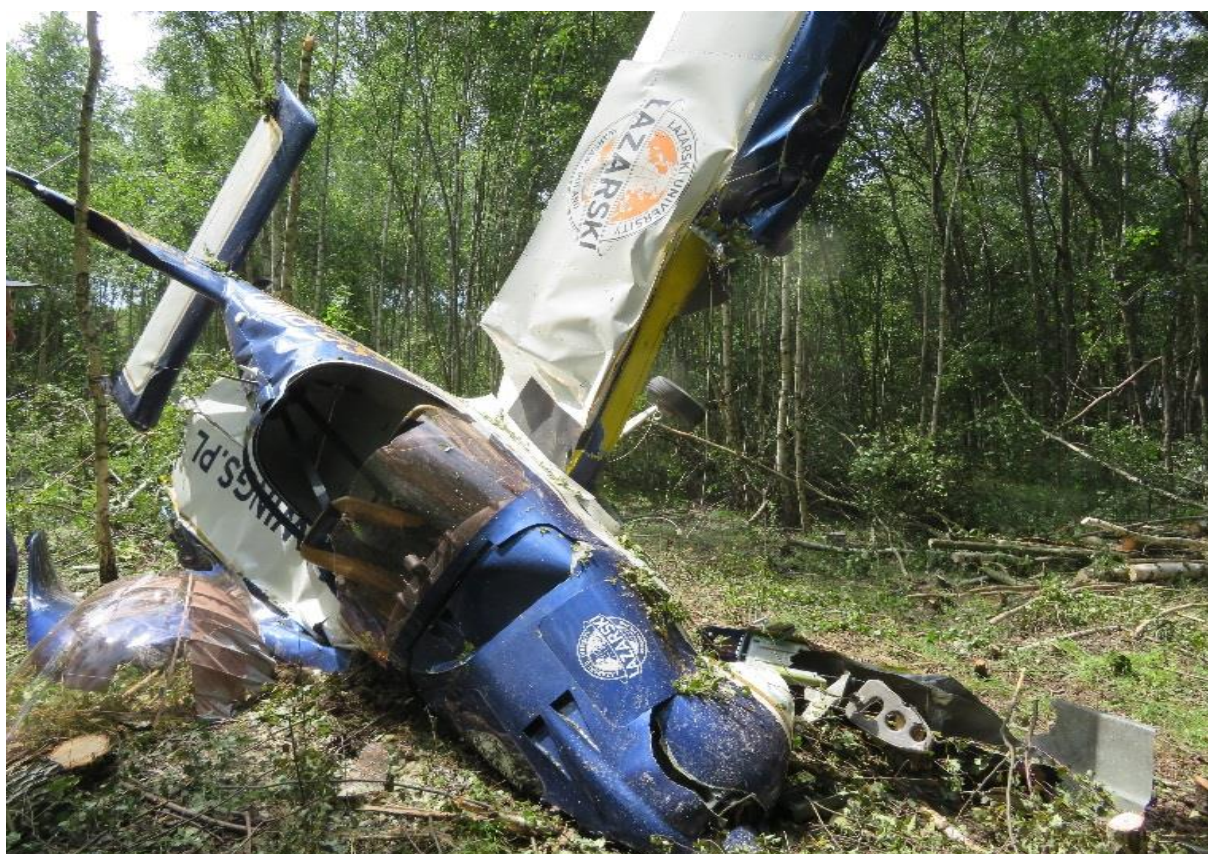
Rys. 7. Wrak samolotu AT3 R100 po zderzeniu z ziemią – widok od strony silnika [źródło: PKBWL]

- 12) Silnik samolotu pracował do chwili zderzenia z ziemią.
- 13) Przed zderzeniem z ziemią pilot nie zgłaszał niesprawności samolotu.
- 14) Pilot nie był pod wpływem alkoholu, ani środków odurzających.
