Państwowa Komisja Badania Wypadków Lotniczych

INCYDENT nr 2221/20

UCHWAŁA

Rodzaj, typ statku powietrznego:	Samolot ,Cessna 152
Znaki rozpoznawcze SP:	SP - WLA
Data zdarzenia:	06 sierpnia 2020 r.
Miejsce zdarzenia:	Świdnik k. Lublina (EPSL)

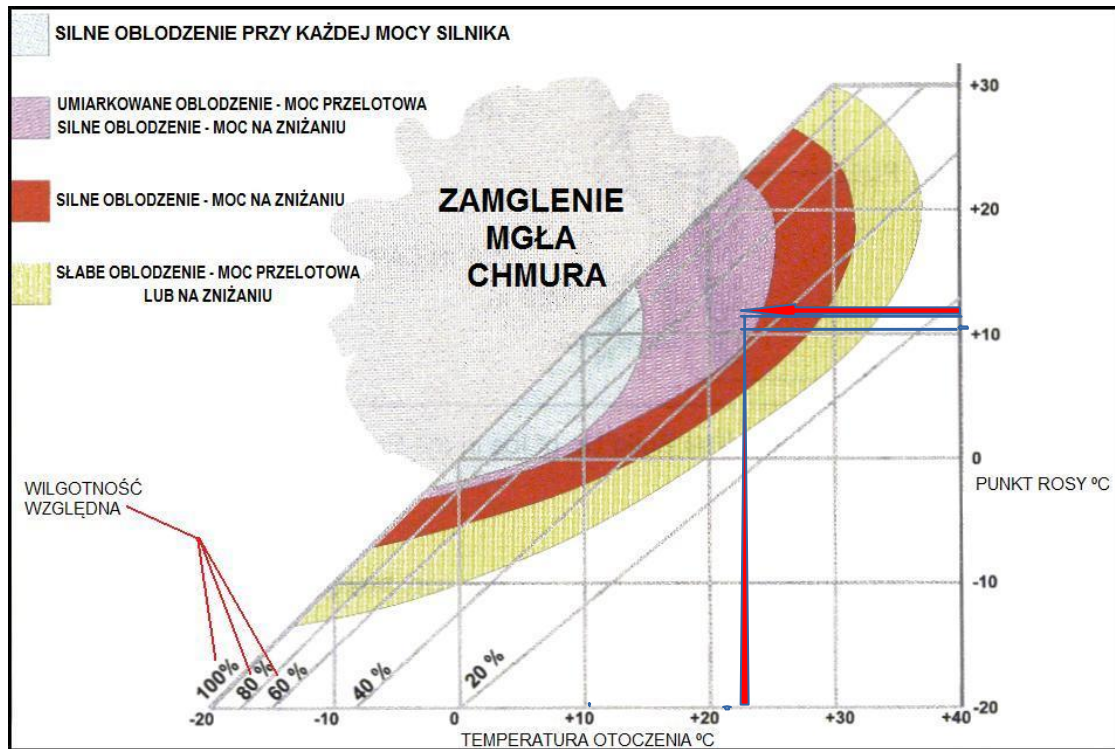
W dniu 06 sierpnia 2020r. około godziny 10:00 (LMT) na samolocie Cessna 152, z lądowiska Świdnik k. Lublina wystartował uczeń-pilot do samodzielnego lotu po trasie. Lot odbywał się pod nadzorem instruktora zgodnie z Programem Szkolenia Samolotowego do uzyskania licencji PPL(A). Około 1 minuty po zakończeniu wznoszenia (w locie poziomym), przed odlotem do punktu ZULU lubelskiego CTR, uczeń zameldował przez radio o spadku obrotów i nierównej pracy silnika oraz zgłosił zamiar lądowania zapobiegawczego. Uczeń-pilot znajdował się na wysokości około 2000ft, obroty silnika w locie poziomym wynosiły około 2100 RPM i spadły do 1500 RPM a po przesunięciu dźwigni w pozycję obrotów startowych obroty wzrosły do około 2000 RMP (nie wzrosły do obrotów maksymalnych). Temperatura powietrza na ziemi wynosiła około 23°C, temperatura punktu rosy wynosiła około 11°C, podgrzew gaźnika był wyłączony. W trakcie podejścia do lądowania uczeń-pilot włączył podgrzew gaźnika. Lądowanie zapobiegawcze odbyło się na pasie 06 około godz. 10:13 (LMT) bez następstw. Po locie wykonano przegląd samolotu, sprawdzono czystość paliwa oraz wykonano próbę silnika, parametry pracy silnika były zgodne z IOT. W dniu 9.08.2020 r. wykonano lot próbny samolotu, parametry pracy silnika były w normie. Samolot dopuszczono do dalszej eksploatacji. Przeanalizowano istniejące podczas lotu warunki meteorologiczne z których wynikało, że temperatura otaczającego powietrza oraz punktu rosy były czynnikami sprzyjającymi powstaniu oblodzenia gaźnika przy mocy

przelotowej silnika co widać na wykresie (rys.1). Ponadto podczas lotu nastąpił spadek obrotów silnika oraz nierównomierna praca zespołu napędowego. Te objawy są charakterystyczne dla procesu powstawania oblodzenia gaźnika. Prawidłową reakcją ze strony pilota powinno być włączenie podgrzewu gaźnika. Pilot nie skojarzył występujących podczas zdarzenia objawów z możliwością powstawania oblodzenia.

Rys.1 Diagram oceny możliwości wystąpienia oblodzenia gaźników.

Prawdopodobną przyczyną zdarzenia było oblodzenie gaźnika.
