RAPORT KOŃCOWY

ZDARZENIE NR – 2020/2267

STATEK POWIETRZNY – Zodiac CH-601 XL, SP-YII

DATA I MIEJSCE ZDARZENIA – 8 sierpnia 2020 r., EPKE

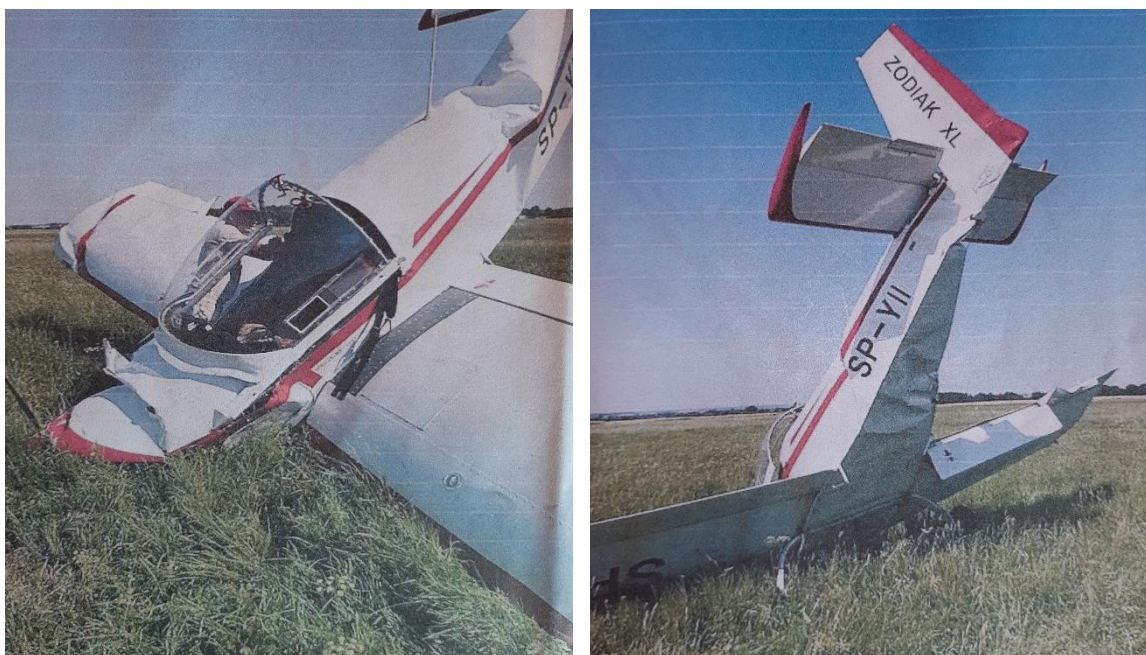
W wyniku zdarzenia samolot został poważnie uszkodzony (Rys. 3).

Poważnie pocięty i pofałdowany został kadłub wraz z usterzeniem pionowym i poziomym. Zniszczeniu uległo śmigło, silnik oraz łożo wraz ze ścianą ogniową, wyłamane przednie podwozie. W wyniku uderzenia została poważnie zaburzona geometria kabiny. Znacznym uszkodzeniom strukturalnym uległy oba skrzydła.

Rys. 3. Położenie samolotu i uszkodzenia po zdarzeniu [źródło: PKBWL]

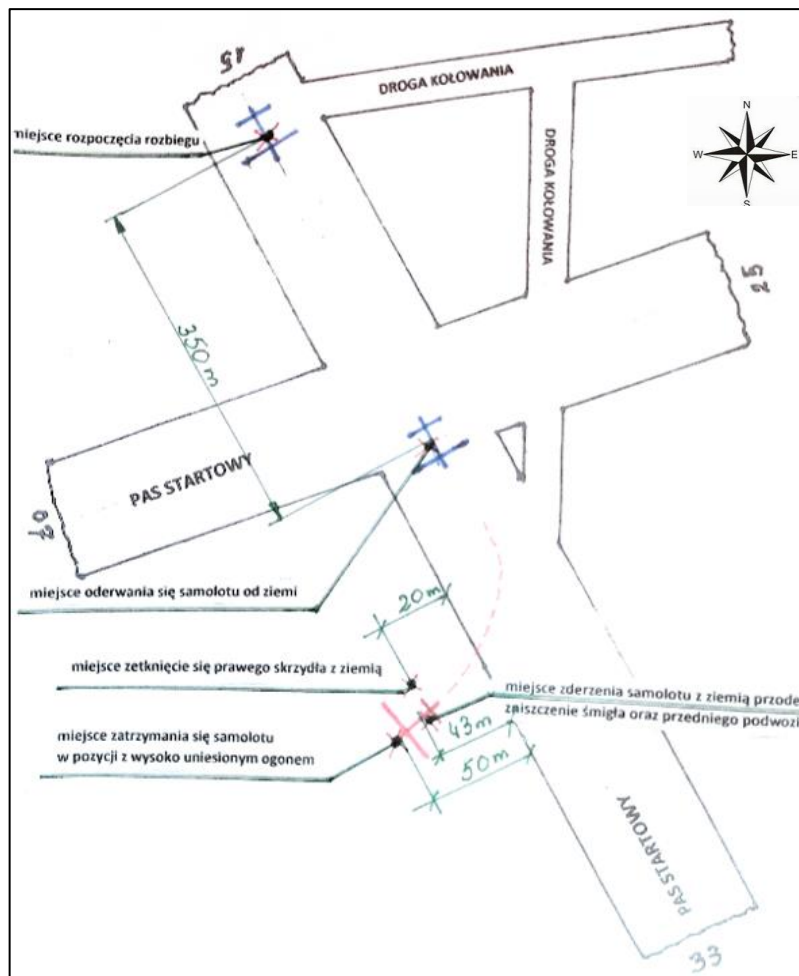
Dane te nie w pełni korespondują z warunkami startu samolotu, który uległ wypadkowi, bowiem temperatura otoczenia była znacząco wyższa i wynosiła przynajmniej 29°C (pomiar wykonywany był w cieniu). Zmierzona długość rozbiegu samolotu (od ruszenia z miejsca do oderwania się od ziemi) wyniosła 350 m (Rys. 4).

Rys. 4. Szkic startu samolotu i miejsca wypadku wykonany przez eksperta [źródło: PKBWL]

Po starcie pilot przeszedł niezwłocznie na wznoszenie, a świadkowie na lotnisku obserwujący start stwierdzili brak fazy wytrzymania nad ziemią, wymaganej do nabrania prędkości do rozpoczęcia bezpiecznego wznoszenia. Narastającemu kątowi toru lotu towarzyszył spadek prędkości, aż do utraty równowagi poprzecznej i przeciągnięcia, którym pilot nie przeciwdziałał. Samolot odchylił się w prawo od kierunku startu, przechylił na prawe skrzydło i przepadając uderzył w ziemię.
