## Państwowa Komisja Badania Wypadków Lotniczych

**INCYDENT 2020/2270**

**UCHWAŁA**

<b>Rodzaj, typ statku powietrznego:</b>	Samolot Cessna 152
<b>Znaki rozpoznawcze SP:</b>	SP-KWW
<b>Data zdarzenia:</b>	9 sierpnia 2020 r.
<b>Miejsce zdarzenia:</b>	Lotnisko Łódź-Lublinek (EPLL)

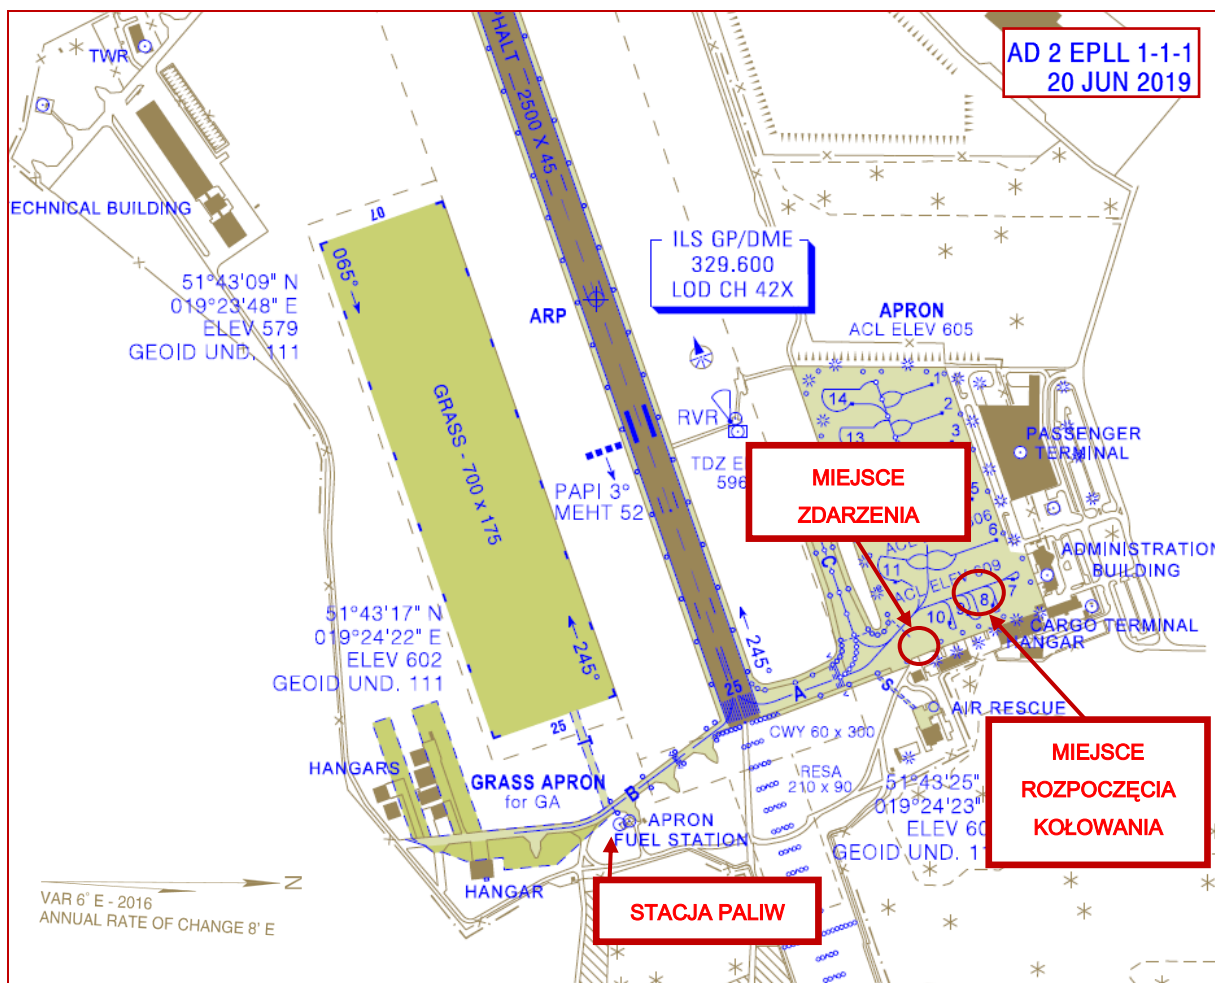
Rys. 1. Schemat lotniska EPLL [źródło: AIP]

Pilot samolotu Cessna 152, kobieta lat 18, wykonywała lot po trasie Łososina – Łódź-Lublinek (EPLL). Po lądowaniu na lotnisku EPLL, początkowo zakołowała na miejsce postojowe nr 8, znajdujące się przy hangarze Aeroklubu Łódzkiego. Po uzyskaniu informacji o konieczności zatankowania samolotu, zgłosiła się ponownie do TWR EPLL z prośbą o zgodę na uruchomienie silnika w celu przekołowania do stacji paliw (znajdującej się przy drodze kołowania B – rys. 1). Pilot otrzymała zgodę na kołowanie drogą A do punktu oczekiwania przed pasem 25. Około godziny 10:58 LMT pilot uruchomiła ponownie silnik samolotu i rozpoczęła kołowanie, myśląc drogę kołowania A dla samolotów z drogą serwisową (dla pojazdów samochodowych). Przy skrzyżowaniu z drugą drogą serwisową, przy drodze kołowania C, nie zauważyła stojącego przy niej znaku STOP z sygnalizatorem. Prawe skrzydło samolotu uderzyło w znak. Nie zatrzymując się pilot kołowała dalej w kierunku punktu oczekiwania przed pasem 25, w trakcie którego otrzymała zgodę TWR EPLL na przecięcie pasa 25 i kołowanie drogą B. Po zakołowaniu do stacji paliw pilot wyłączyła silnik. Po wyjściu z samolotu stwierdziła uszkodzenie prawego skrzydła samolotu. Została również poinformowana przez Dyżurnego Operacyjnego Portu o uszkodzeniu znaku. Na pokładzie samolotu znajdowała się wymagana dokumentacja w tym kopia schematu lotniska EPLL z AIP Polska.

**Niezachowanie procedur kołowania na lotnisku kontrolowanym – błąd pilota polegający na kołowaniu drogą serwisową.**

- 1) Przeprowadzić z pilotem dodatkowe szkolenie naziemne w zakresie przestrzegania zasad i procedur dotyczących ruchu naziemnego statków powietrznych na lotnisku z omówieniem popełnionych błędów.
- 2) Zwrócić uwagę pilotom, aby w trakcie przygotowania się do lotu, zapoznawali się również z obowiązującymi na lotnisku zasadami ruchu naziemnego w oparciu o oficjalne informacje (AIP) oraz bezwzględnie ich przestrzegać.
