**Państwowa Komisja Badania Wypadków Lotniczych**

**INCYDENT 2281/20**

**UCHWAŁA**

<b>Rodzaj, typ statku powietrznego:</b>	Urządzenie latające K6E, Lighter 600
<b>Znaki rozpoznawcze SP:</b>	SP-SUNY
<b>Data zdarzenia:</b>	24 listopada 2020 r.
<b>Miejsce zdarzenia:</b>	Tuchań

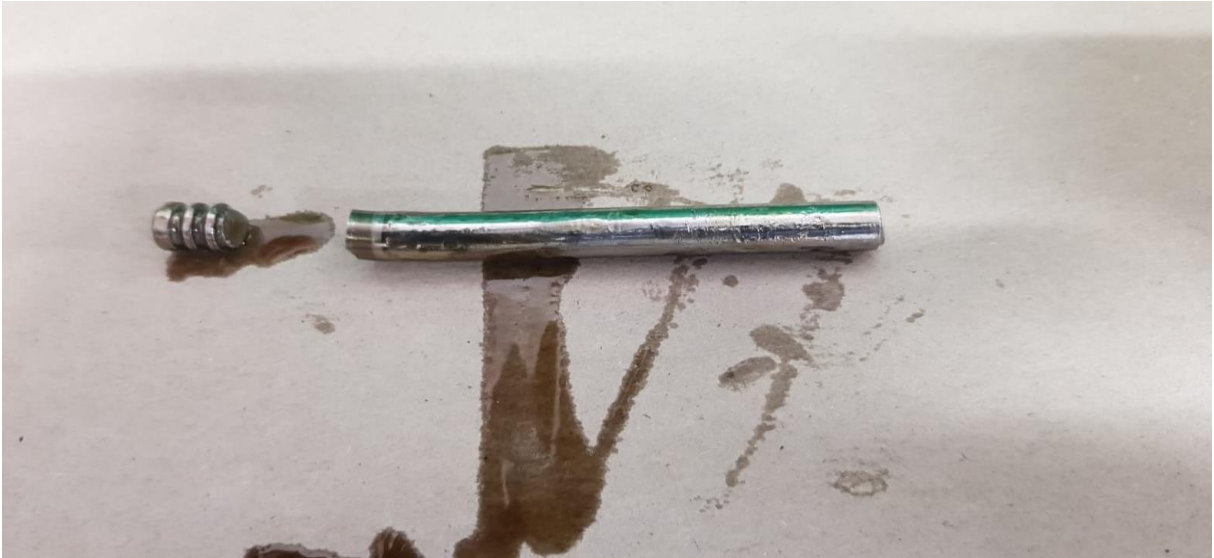
- 4) złamanie grzybka oraz trzonu (rys. 1) zaworu wlotowego cylindra nr 2;
- 5) uszkodzenie prowadnicy zaworu;
- 6) złamanie talerzyka mocującego sprężynę zaworową do trzonu zaworu;
- 7) liczne opiłki, które rozprzestrzeniły się z cylindra nr 2 do pozostałych cylindrów i gaźników w wyniku uszkodzenia zaworu wlotowego.

Rys. 1. Widok pękniętego trzonu zaworu wlotowego [źródło: Faston]

W wyniku uderzeń elementów złamanego zaworu o przesuwający się tłok, nie można było ocenić rodzaju przełomu uszkodzonego zaworu i w związku z tym określić pierwotnej przyczyny niesprawności. Silnik od początku eksploatacji napracował 54 godziny.

**Złamanie trzonu zaworu wlotowego w cylindrze nr 2. Bezpośredniej przyczyny pęknięcia trzonu zaworu nie ustalono.**
