RAPORT KOŃCOWY

ZDARZENIE NR – 2322/20

STATEK POWIETRZNY – Motolotnia Jazz 2000, SP-MLBG

DATA I MIEJSCE ZDARZENIA – 2 sierpnia 2020 r. , Lądowisko Pińczów (EPPC)

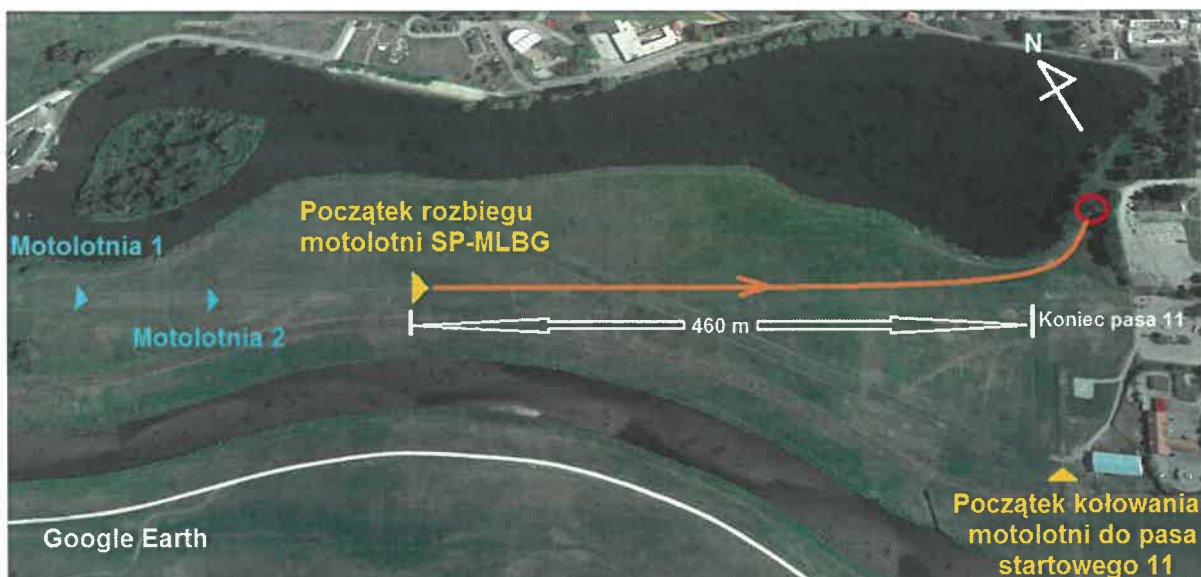
Rys. 1. Szkic zdarzenia [źródło: użytkownik motolotni]

Przepuszczając i wymijając przed startem dwie kołujące motolotnie pilot skrócił sobie rozbieg o około 220 m. Zdaniem Komisji, gdyby pilot rozpoczął rozbieg od progu

pasa startowego 11 od chwili, kiedy silnik zaczął nierównomiernie pracować pilot bez problemu wylądowałby na wprost.

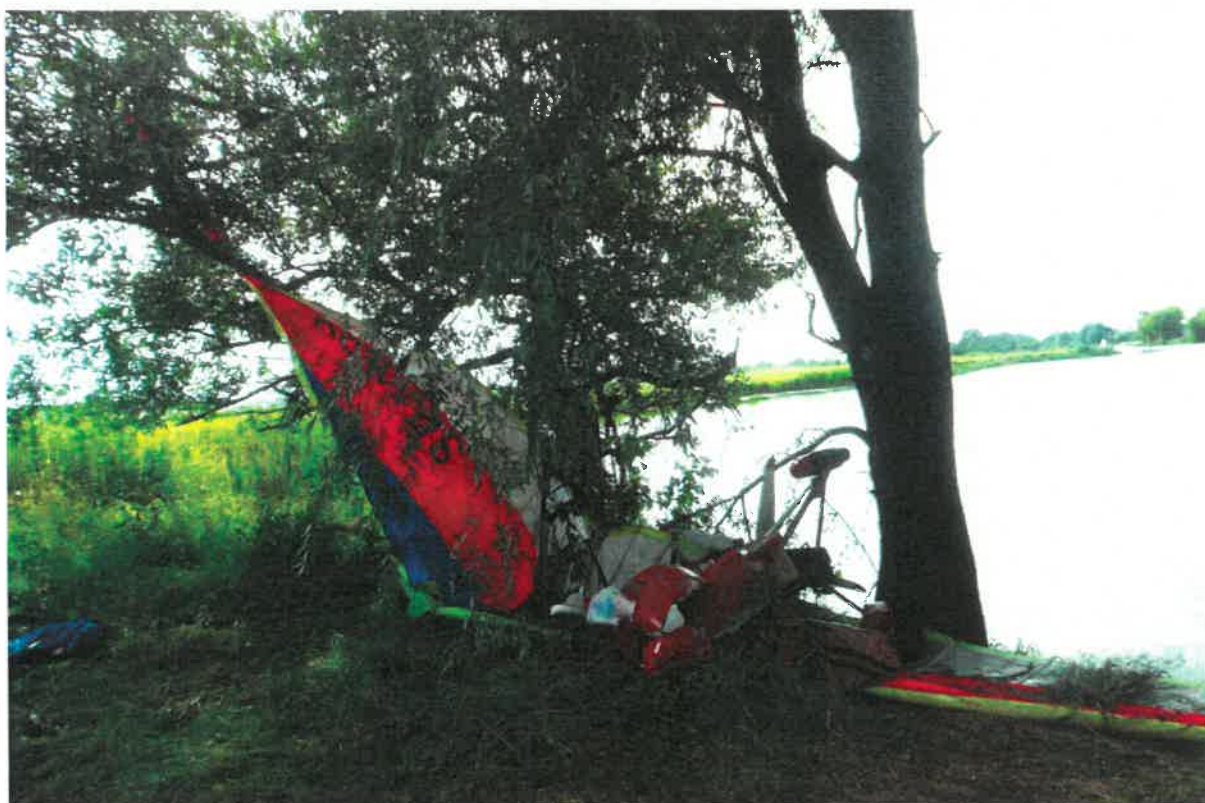
Rys. 3. Na zdjęciu widać motolotnię po zdarzeniu [źródło: policja]

W trakcie zdarzenia zniszczeniu uległ wózek oraz skrzydło motolotni. Silnik i śmigło nie zostały uszkodzone.

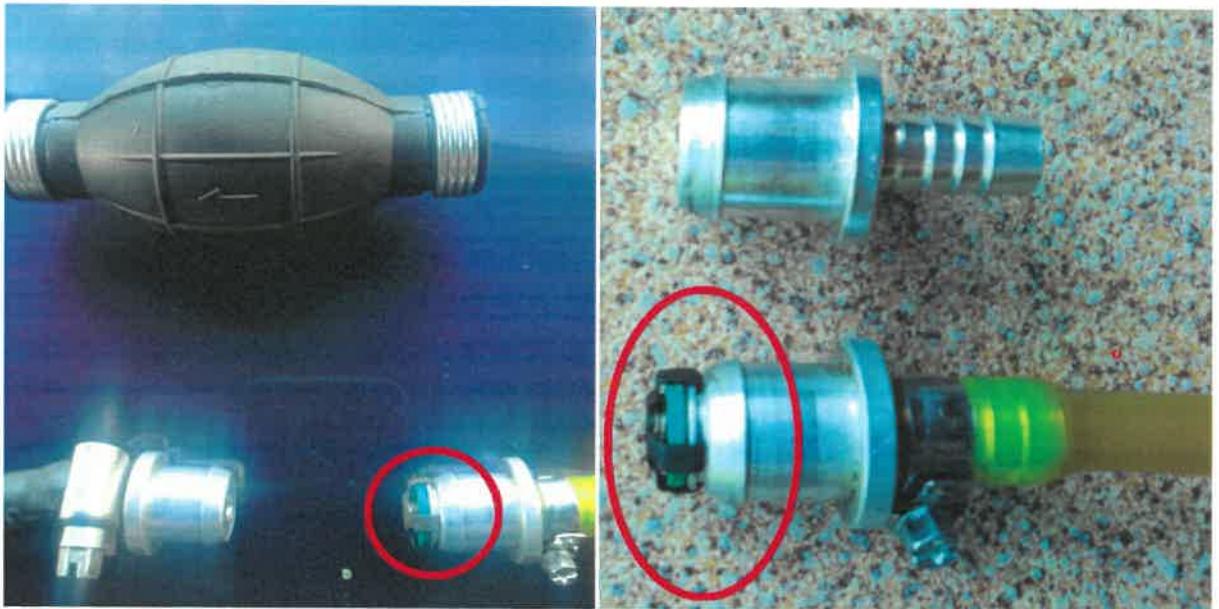
Po zdarzeniu pilot sprawdził układ paliwowy motolotni. W trakcie oględzin stwierdził brak paliwa w komorach pływakowych gaźników. Pilot zdemontował również ręczną pompkę paliwa (gruszkę), w której również nie stwierdził obecności paliwa. Zdaniem pilota zawór zwrotny ręcznej pompki paliwowej działał nieprawidłowo – zablokował się w pozycji utrudniającej (uniemożliwiającej) przepływ paliwa do silnika (rys. 3).

Rys. 5. Ręczna pompka paliwa i jej zawory zwrotne. Czerwonym kółkiem zaznaczono gumową membranę, która najprawdopodobniej była przyczyną nieprawidłowego działania zaworu zwrotnego [źródło: użytkownik motolotni]

Najprawdopodobniej nieprawidłowe działanie zaworu zwrotnego, które doprowadziło do przerwania pracy silnika motolotni.

Wykonując obloty techniczne należy zawsze zapewnić sobie jak najwięcej miejsca na kierunku startu i zastanowić się nad sposobem postępowania w sytuacji awaryjnej.
