RAPORT KOŃCOWY

ZDARZENIE NR – 2020/2362

STATEK POWIETRZNY – Śmigłowiec Robinson R44 Raven II, SP-SVW

DATA I MIEJSCE ZDARZENIA – 13 sierpnia 2020 r. rzeka Wisła, okolice m. Sady, woj. mazowieckie

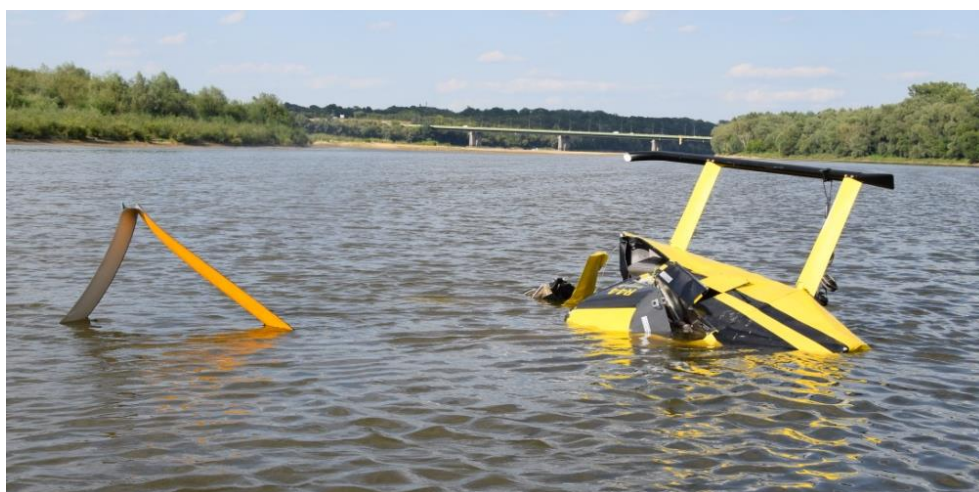
Śmigłowiec biorący udział w wypadku uległ całkowitemu zniszczeniu. Na miejscu zdarzenia stwierdzono wystający ponad lustro wody kadłub, z widoczną prawą burtą śmigłowca, uszkodzoną kabiną, łopata wirnika głównego oraz brak belki ogonowej.

Rys. 2. Wrak śmigłowca na tle mostu trasy S7

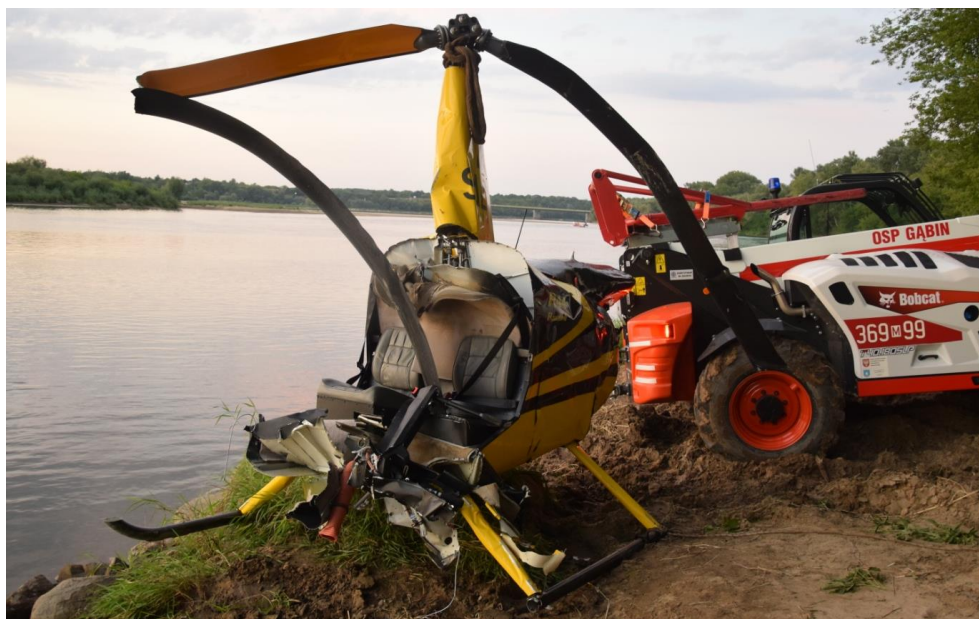
- oddzielenie się kabiny załogi od wraku;
- uszkodzenie kabiny załogi, która oddzieliła się od części pasażerskiej;
- deformację masztu wirnika głównego od jego podstawy do piasty łopat;
- deformację łopat wirnika głównego;
- deformację belki ogonowej oddzielonej od kadłuba w miejscu jej mocowania;
- deformację osłon silnika;
- oderwanie przedniej części lewej płozy podwozia;
- destrukcję połączeń elementów kinematyki sterowania śmigłowcem.

Rys. 3. Wrak śmigłowca po wydobyciu z wody

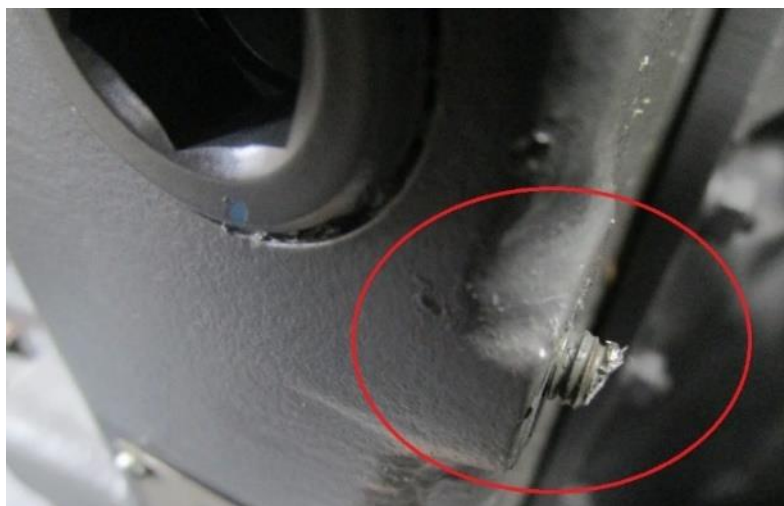
W wyniku zewnętrznej inspekcji silnika stwierdzono jedynie wyłamane mocowanie miski olejowej do skrzyni korbowej.

Rys. 18. Uszkodzenie zewnętrzne silnika

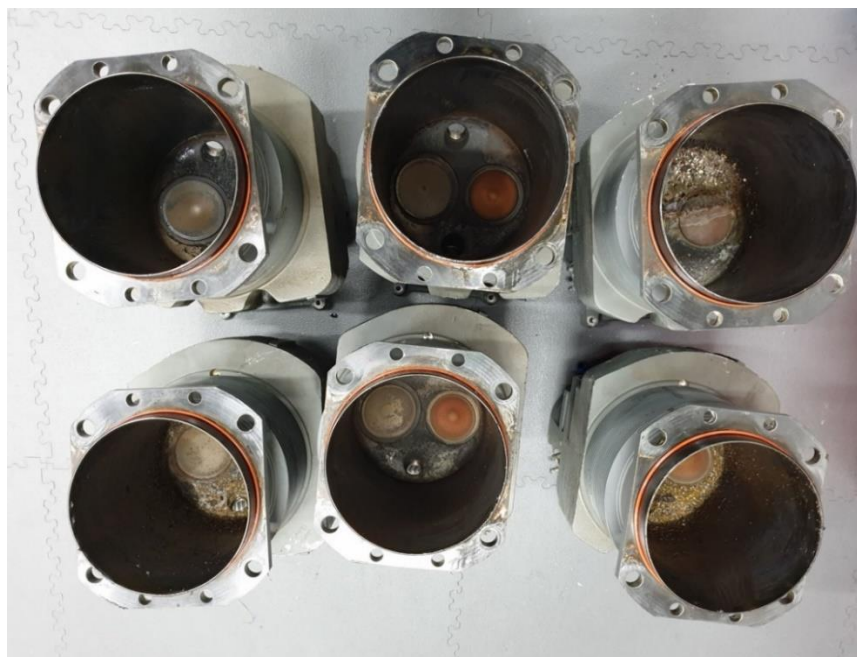
- brak uszkodzeń oraz nadmiernego zużycia cylindrów, tłoków, zaworów oraz prowadnic zaworowych, oprócz silnej korozji spowodowanej zalaniem silnika przez wodę⁴. W każdym cylindrze znaleziono również ślady piasku (mułu rzecznoego);
- brak uszkodzenia oraz nadmiernego zużycia wałka rozrządu, oprócz korozji;
- brak uszkodzenia oraz nadmiernego zużycia wału korbowego. Po badaniu nieniszczącym oraz weryfikacji, wał korbowy został ponownie użyty w naprawianym silniku;
- brak nadmiernego zużycia oraz uszkodzeń skrzyni korbowej silnika;
- brak uszkodzeń osprzętu silnika (agregatów).

Rys. 20. Zdemontowane cylindry ze śladami korozji spowodowanej długotrwałą obecnością wody po zdarzeniu

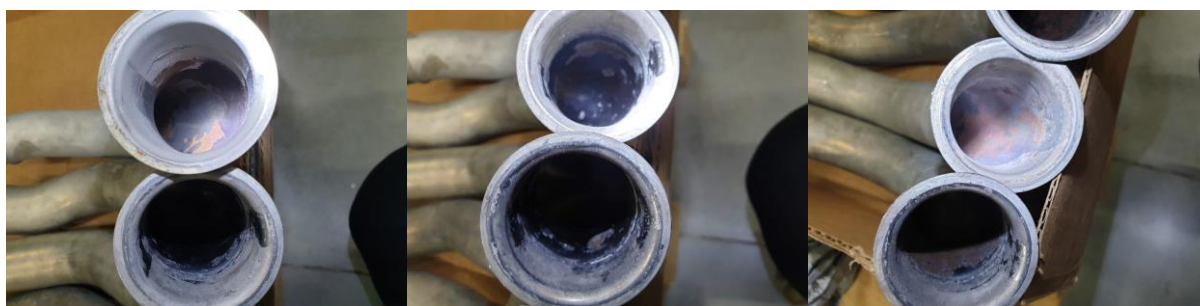
Zebrane w trakcie inspekcji informacje wskazują na prawidłową pracę silnika do momentu zderzenia z wodą. We wszystkich cylindrach oraz kolektorach dolotowych stwierdzono obecność wody oraz ślady piasku (mułu rzecznoęo). Obecność wody, a przede wszystkim piasku, we wszystkich cylindrach wskazuje na zassanie ich przez układ dolotowy, czyli na pracę silnika aż do momentu zdarzenia. W wyniku zalania silnika wodą oraz czasu składowania wraku na większości elementów pojawiły się ślady korozji.

Rys. 21. Skorodowane kolektory dolotowe silnika

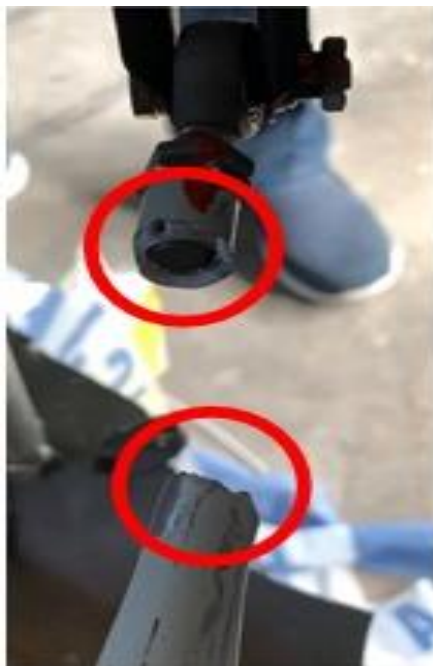
Ciąg kinematyczny układu sterowania skokiem ogólnym oraz przepustnicą został przerwany na skutek plastycznego odkształcenia się tylnej części kabiny.

Rys. 22. Złamany przy zderzeniu z wodą popychacz sterowania dźwigni skoku – mocy P/N: C121-19

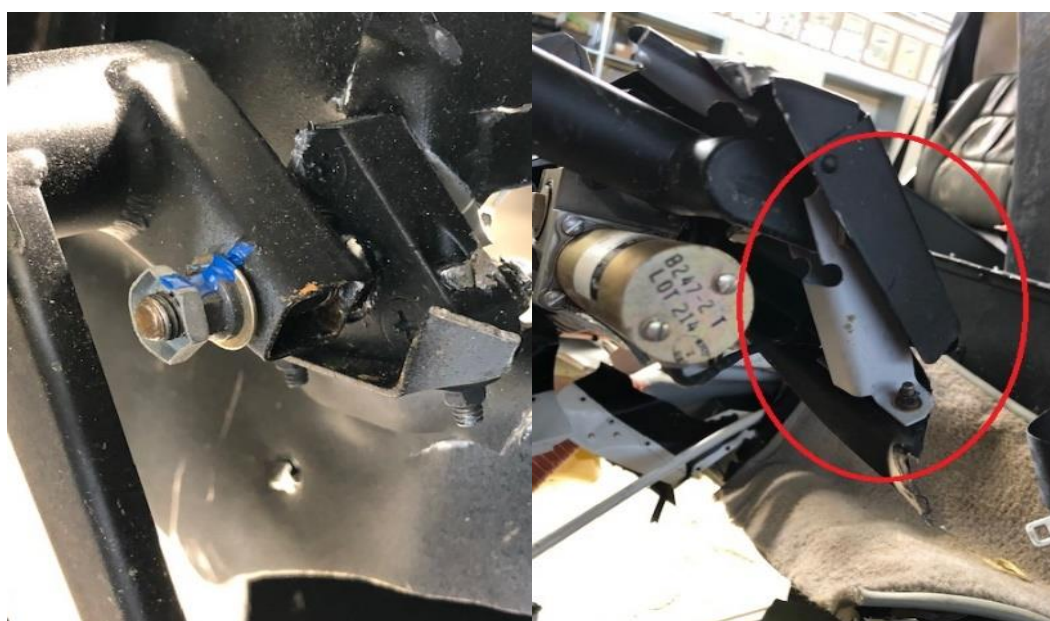
Mocowanie zespołu tylnego wspornika (Aft Support Assembly) układu sterowania oraz zdwojonego układu dźwigni skoku ogólnego nie zostało uszkodzone.

Rys. 23. Zawieszenie dźwigni skoku ogólnego

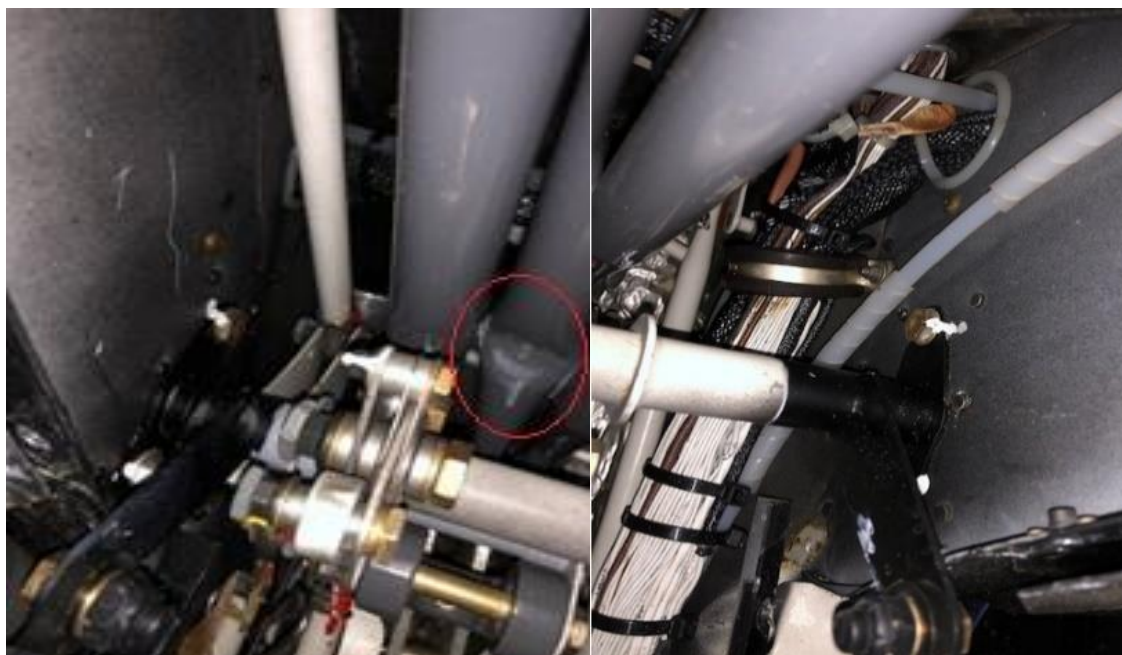
Rys. 24. Widoczne uszkodzenia popychaczy powstały na skutek odkształcenia kadłuba przy zderzeniu

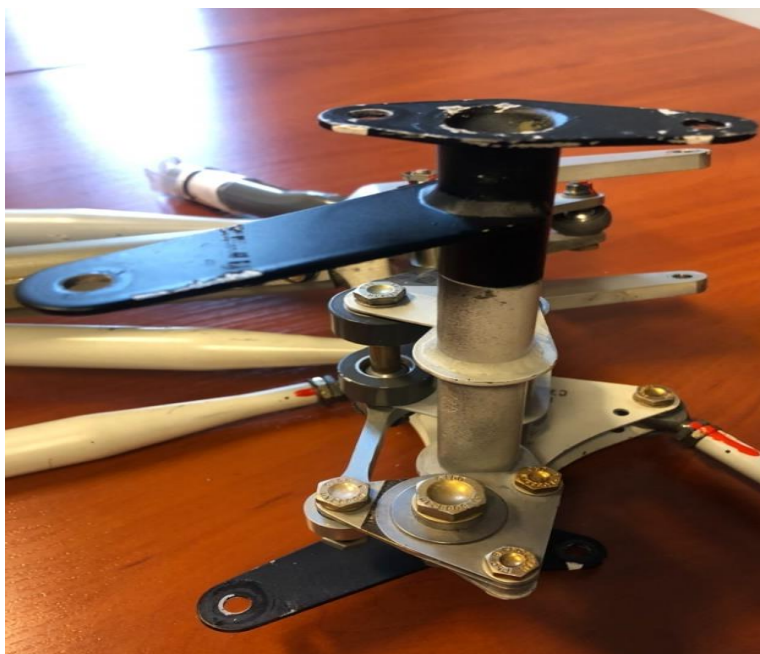
Z powodu zniszczenia konstrukcji śmigłowca nie było możliwe sprawdzenie swobody ruchu elementów układu sterowania zamocowanych do zespołu tylnego wspornika układu sterowania. Został on zdemontowany ze śmigłowca i poddany badaniom w warunkach laboratoryjnych. Nie stwierdzono uszkodzeń elementów, oprócz powstałych w wyniku zderzenia z wodą. Próba funkcjonalna bez zastrzeżeń.

Rys. 25. Zdemontowany z wraku zespół tylnego wspornika układu sterowania

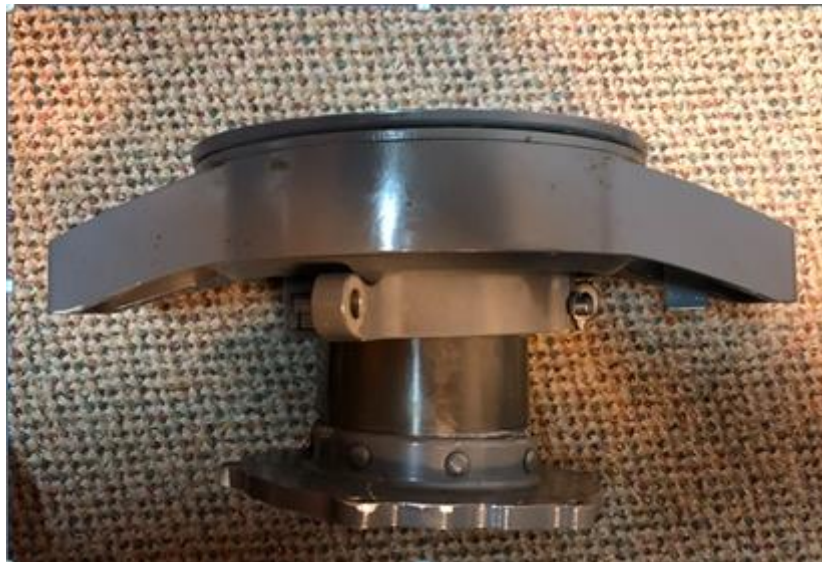
Rys. 26. Zdemontowany zespół tarczy sterującej wraz z tuleją przesuwną

- wyłamanie mocowania czujnika prędkości obrotowej wirnika nośnego;
- zgięcie górnego kołnierza tarczy sterującej;
- uszkodzenie warstwy anodowanej tulei przesuwnej na skutek uderzenia w śruby tarczy sterującej;
- ścięcie 6 z 8 nitów mocowania tulei przesuwnej do jej podstawy;
- zgięcie górnej części (końcówki) tulei przesuwnej;
- zanieczyszczenie całego zespołu piaskiem.

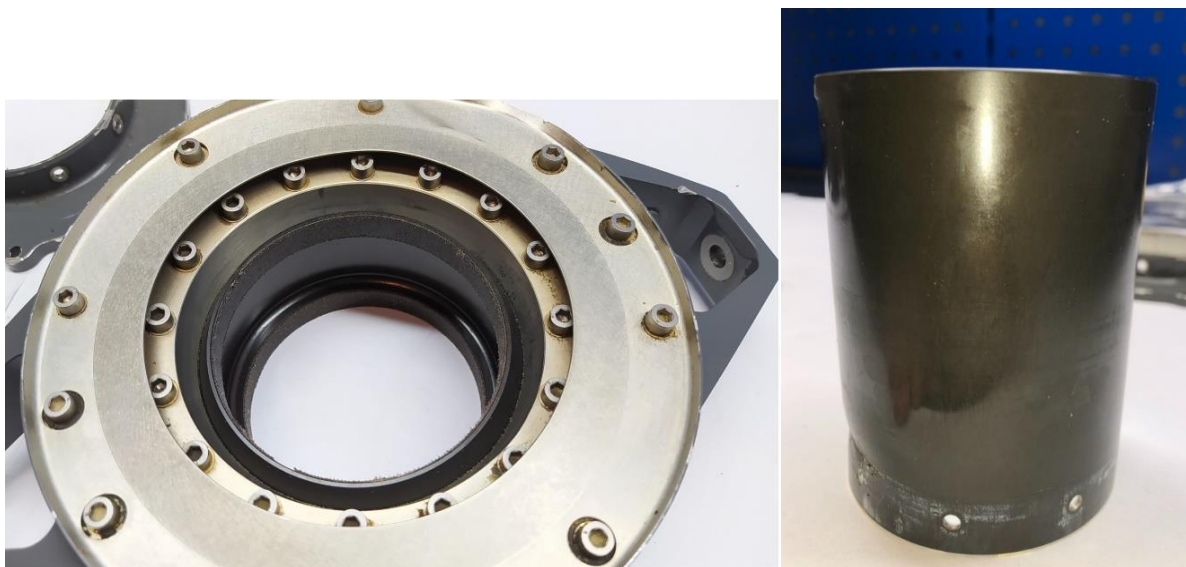
- brak uszkodzeń oraz śladów zużycia pierścieni teflonowych tarczy sterującej;
- brak wewnętrznych uszkodzeń tarczy sterującej;
- brak dodatkowych uszkodzeń oraz nadmiernego zużycia powierzchni anodowanej tulei przesuwnej.

Rys. 27. Zdemontowane elementy zespołu tarczy sterującej
