# RAPORT KOŃCOWY

ZDARZENIE NR – 2020/2397

STATEK POWIETRZNY – Samolot Bristell NG-5, SP-SLES

DATA I MIEJSCE ZDARZENIA – 15 sierpnia 2020 r., w pobliżu  
Lądowiska Kikity (EPKI)

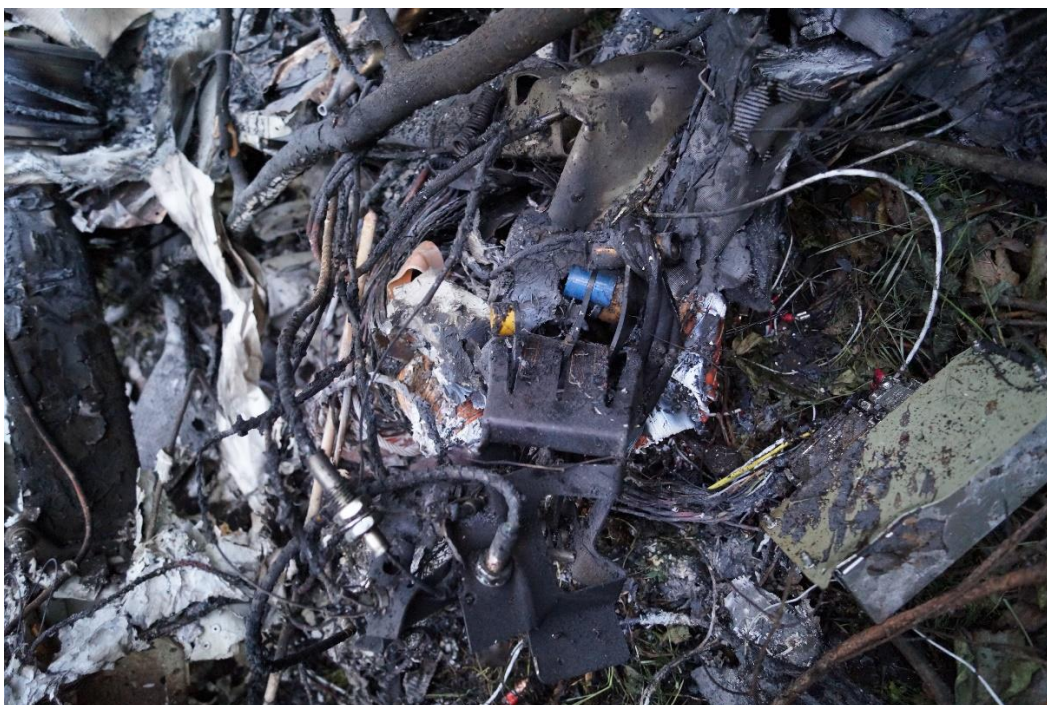
Komisja podczas badania szczątków nie znalazła śladów świadczących o niesprawności statku powietrznego przed zdarzeniem, jednakże z powodu zniszczenia wraku nie było możliwe zupełne wykluczenie zaistnienia takiej ewentualności.

Rys. 10 Elementy sterowania silnikiem odnalezione na miejscu zdarzenia (źródło PKBWL)

W trakcie badania Komisja wykonała dokumentację fotograficzną miejsca zdarzenia i wraku samolotu. Zabezpieczony został wrak samolotu i silnik, który został skierowany na ekspertyzę do Instytutu Lotnictwa. Ekspertyza silnika wykazała, że silnik był sprawny technicznie przed zdarzeniem a uszkodzenia powstały na skutek wypadku.
