# RAPORT KOŃCOWY

WYPADEK 2020/2397

STATEK POWIETRZNY – Samolot Bristell NG-5, SP-SLES

DATA I MIEJSCE ZDARZENIA – 15 sierpnia 2020 r., w pobliżu  
Lądowiska Kikity (EPKI)

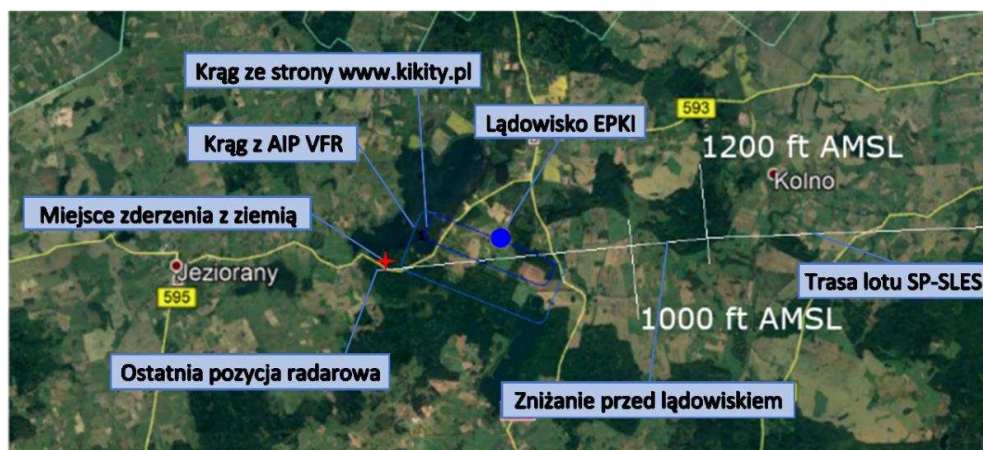
Rys. 1 Trasa lotu samolotu na ostatnim odcinku na podstawie zrzutu radarowego [źródło PKBWL]

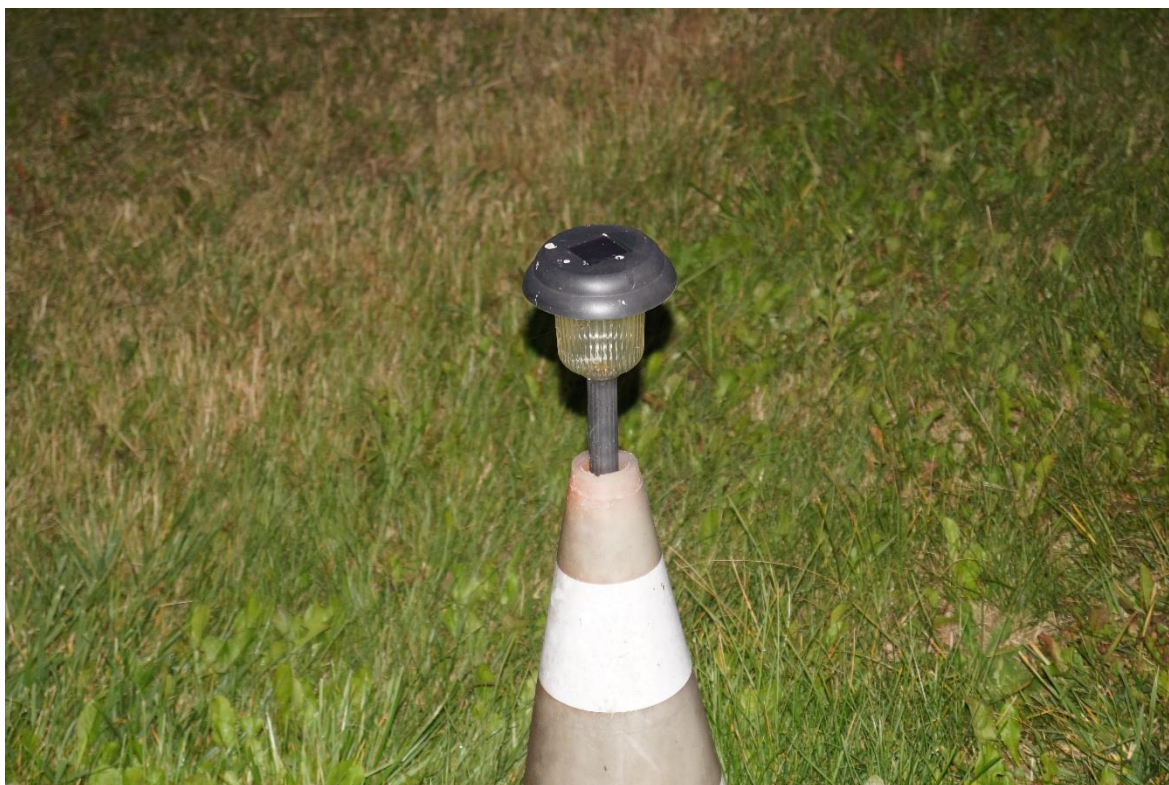
Pas startowy posiada oświetlenie składające się z lampek solarnych umieszczonych na gumowych pachołkach rozstawionych co kilkadziesiąt metrów po obu stronach pasa (rys. 6) oraz solarnych lampkach na końcu pasa startowego, które skierowane są w kierunku podejścia do lądowania (Rys. 7). Przepisy nie określają wymagań odnośnie oświetlenia lądowiska do wykonywania lotów nocnych. Decyzję co do wykonywania lotów nocnych na lądowisku podejmuje pilot na swoją odpowiedzialność.

Rys. 6 Lampki na krawędzi pasa startowego [źródło PKBWL]

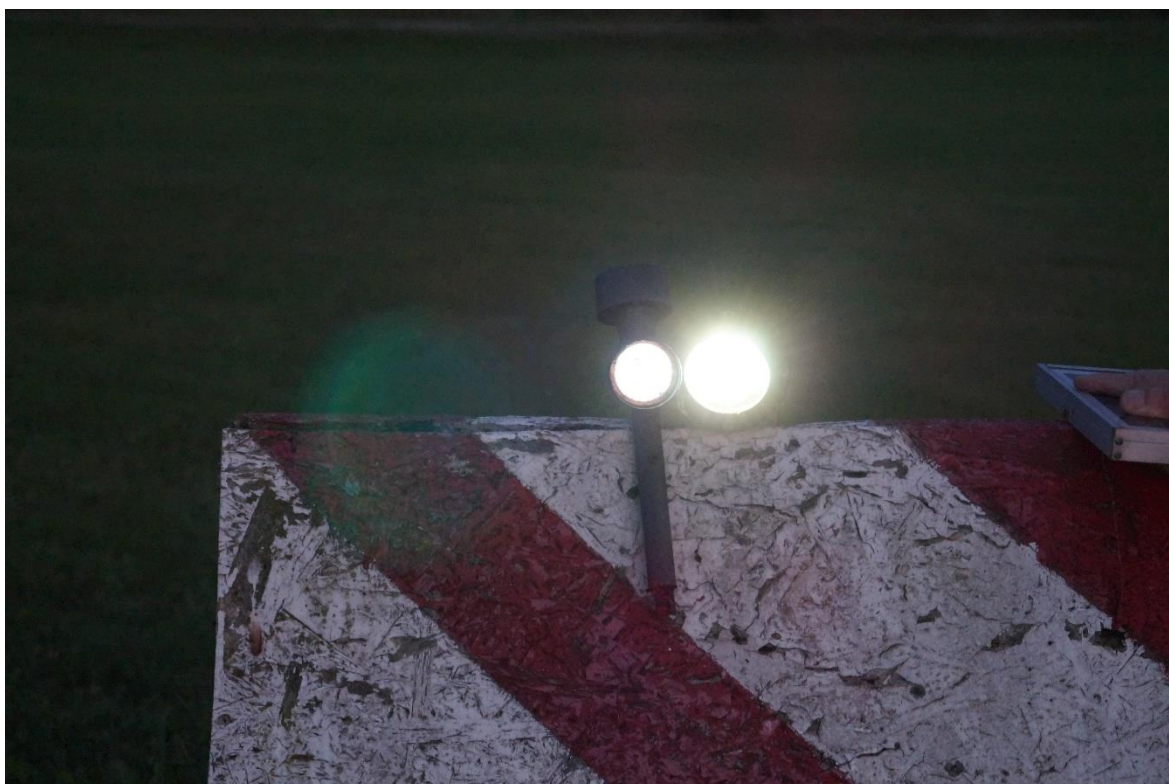
Rys. 7 Lampki solarne na progu pasa startowego (źródło PKBWL)
