POWAŻNY INCYDENT 2020/2646

RAPORT KOŃCOWY

ZDARZENIE NR – 2020/2646

STATEK POWIETRZNY – Samolot Diamond DA-40D, SP-AKS

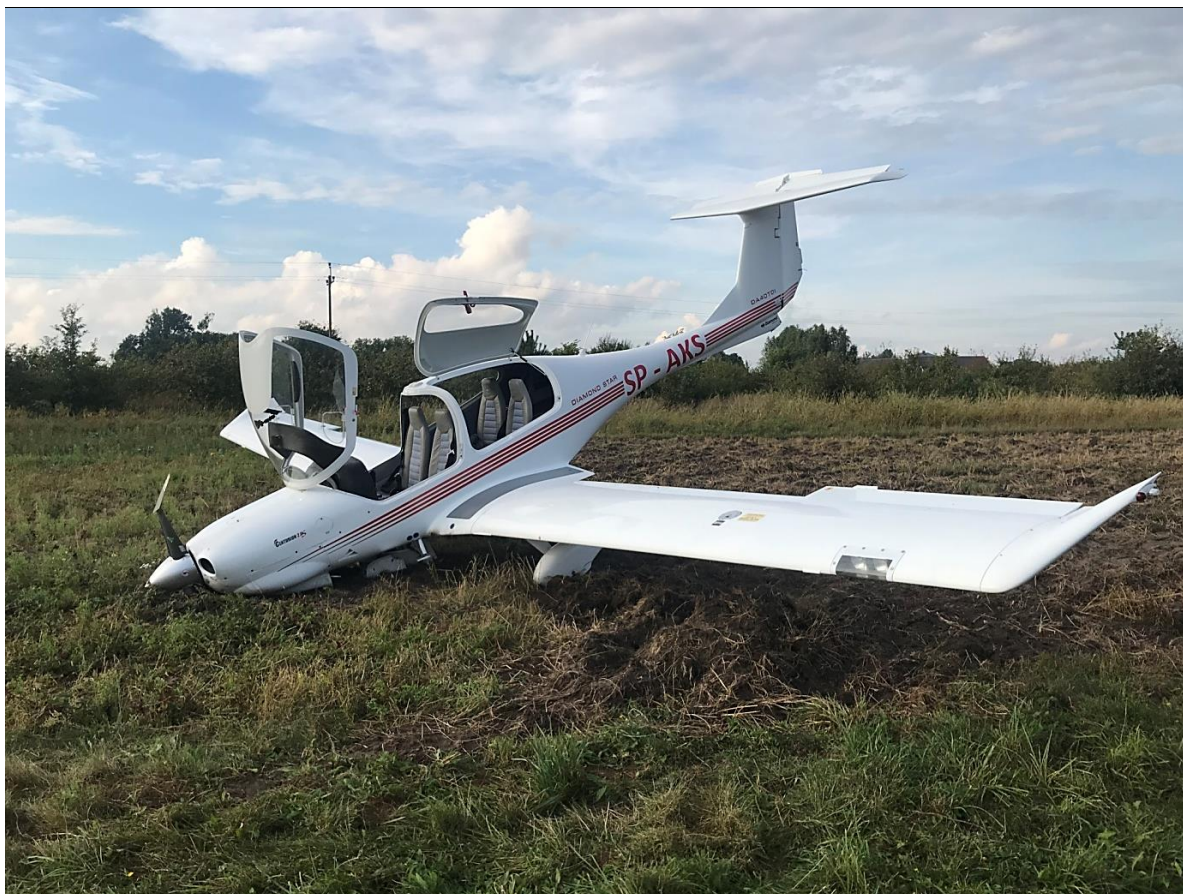
W wyniku zdarzenia doszło do wyłamania goleni przedniego podwozia, zniszczenia śmigła i uszkodzeń dolnej części kadłuba.

Samolot po zatrzymaniu na miejscu zdarzenia [foto: Użytkownik samolotu].
