# RAPORT KOŃCOWY

INCYDENT 2020/2899

Państwowa Komisja Badania Wypadków Lotniczych

STATEK POWIETRZNY – Samolot ultralekki, Pipistrel Virus SW

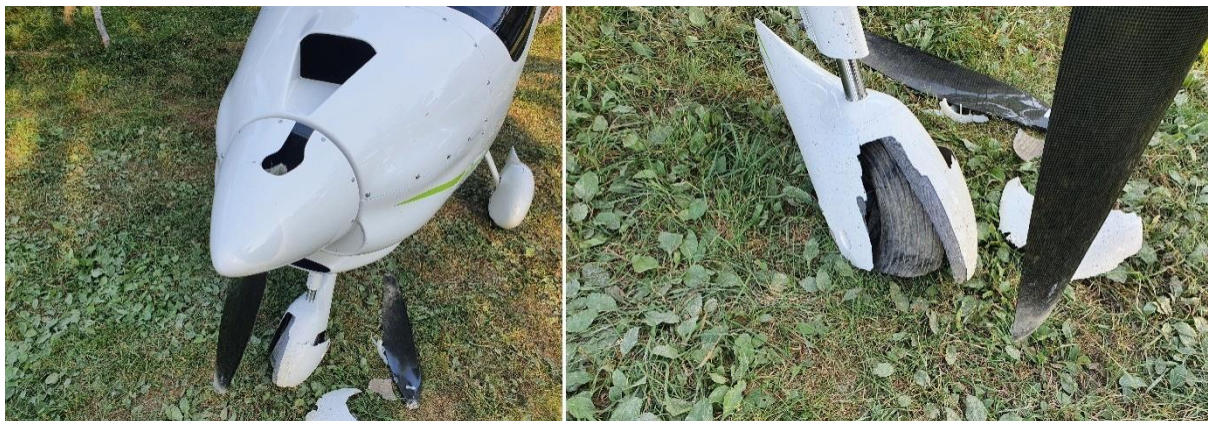
Rys. 2. Uszkodzenia samolotu [źródło: użytkownik]

W wyniku zdarzenia uszkodzone zostało śmigło oraz przednie koło z owiewką (rys. 2).

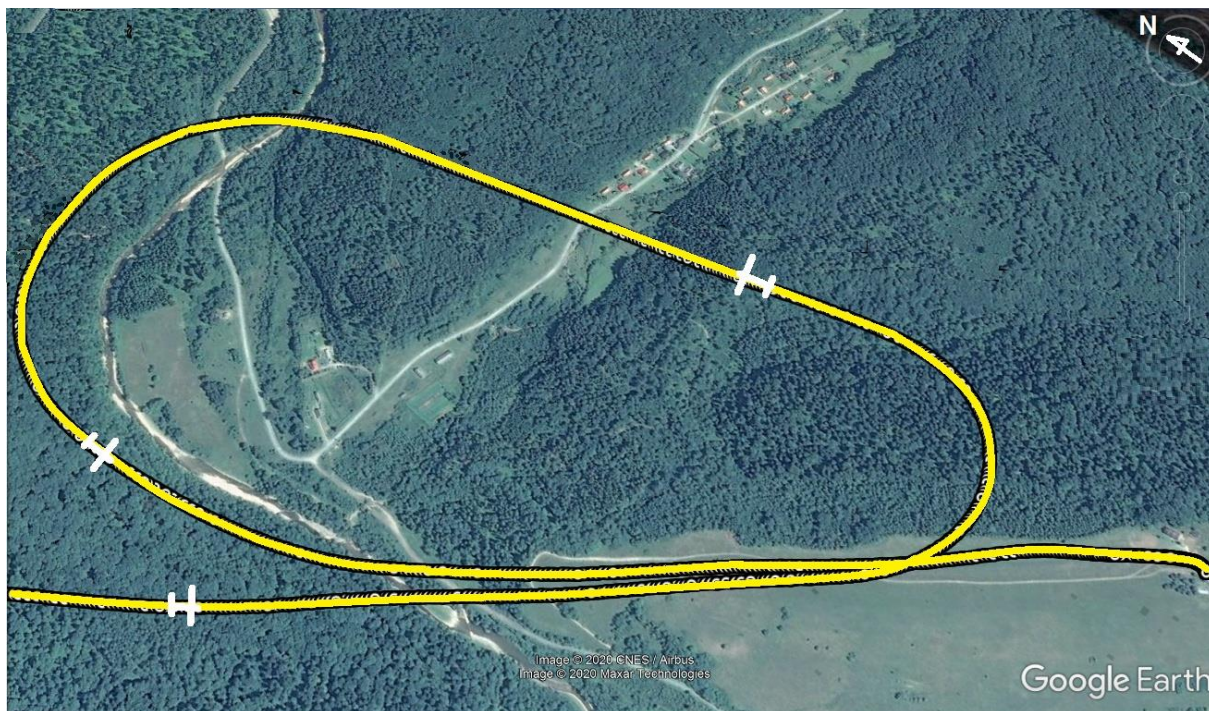
Rys. 3. Zapis GPS manewru do lądowania [źródło: użytkownik]

Po przylocie do Smolnika pilot wykonał niski przelot, aby ocenić stan pasa startowego. W trakcie przelotu zauważył, że w granicach, które wyznaczają ograniczniki progu pasa 13 lewa i prawa krawędź pasa jest wykoszona, a pośrodku pasa trawa jest wyższa. Ponieważ (jak stwierdził pilot) w niewielkiej odległości od lewej krawędzi pasa startowego rośnie las, postanowił on lądować bliżej jego prawej krawędzi. Pilot ocenił też, że połowa długości 500 metrowego pasa startowego może nie wystarczyć, aby zakończyć dobieg samolotu i postanowił przyziemić bliżej jego progu. Po wykonaniu podejścia do lądowania wg obowiązującej procedury przyziemił samolot po prawej stronie pasa około 100 m za ogranicznikiem wyznaczającym jego próg. Okazało się, że poprzeczne nierówności na tej części pasa startowego spowodowały wydłużenie dobiegu samolotu i w jego końcowej fazie samolot wytoczył się poza wyznaczony pas startowy. Pilot, aby całkowicie wytracić prędkość samolotu i zatrzymać go, zakręcił w prawo wtaczając się na przebiegającą w poprzek pasa startowego polną drogę prowadzącą do schroniska (rys 3).

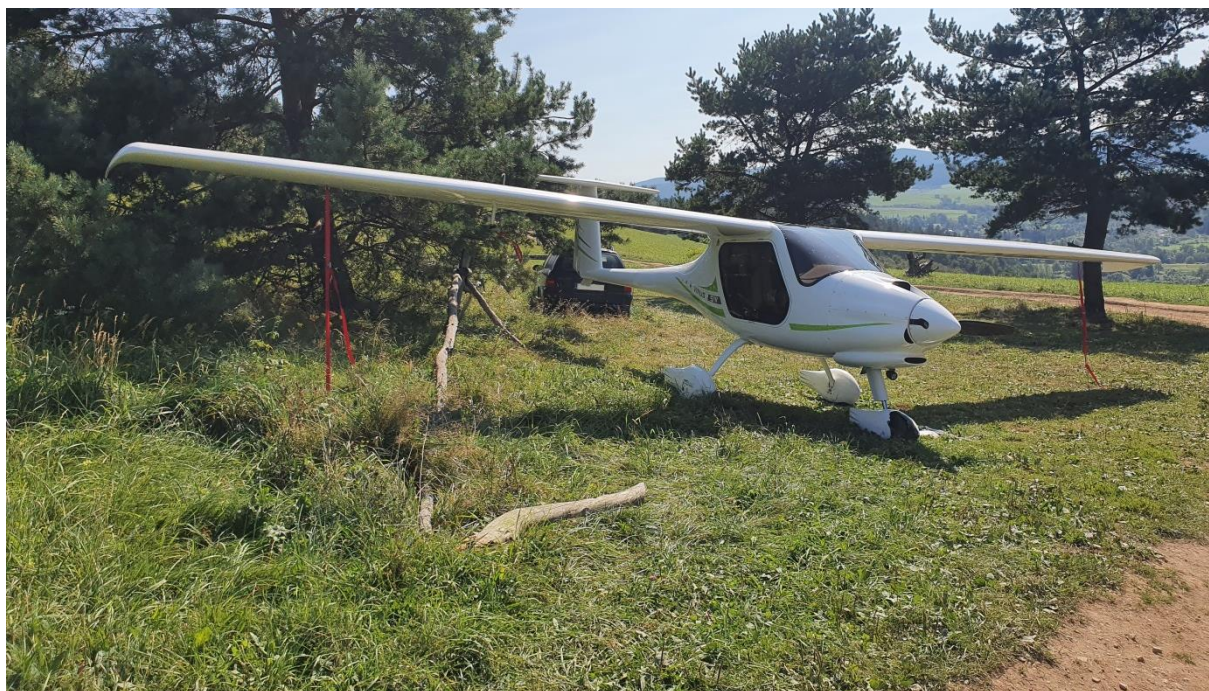
Rys. 4. Widok na samolot po zdarzeniu [źródło: użytkownik]

W trakcie zdarzenia nikt nie odniósł obrażeń ciała, a samolot został lekko uszkodzony (rys. 4).

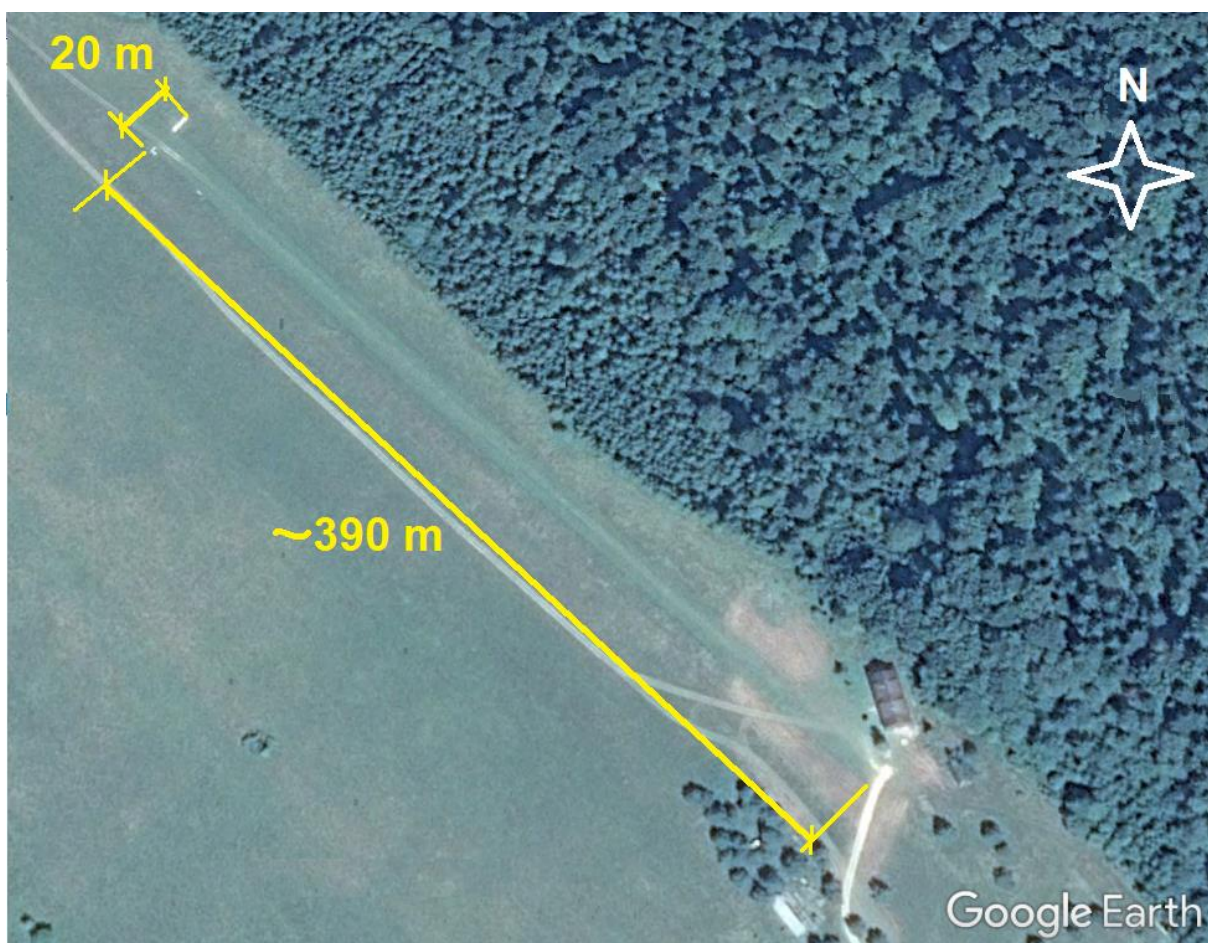
Rys. 5. Wymiary pasa startowego w Smolniku [źródło: PKBWL]

Na stronie internetowej ([schronisko.Smolnik.pl](http://schronisko.Smolnik.pl)) podano informacje o „innym terenie przystosowanym do startów i lądowań”. Podano tam wymiary pasa startowego oznaczonego ogranicznikami 20 x 500 m. Na stronie internetowej ([lotniska/dlapilota.pl](http://lotniska/dlapilota.pl)) z kolei podano, że jest to lądowisko, a wymiary pasa startowego wynoszą 50 x 500 m. W rzeczywistości wymiary pasa startowego wynoszą 20 x 390 m (rys. 5).

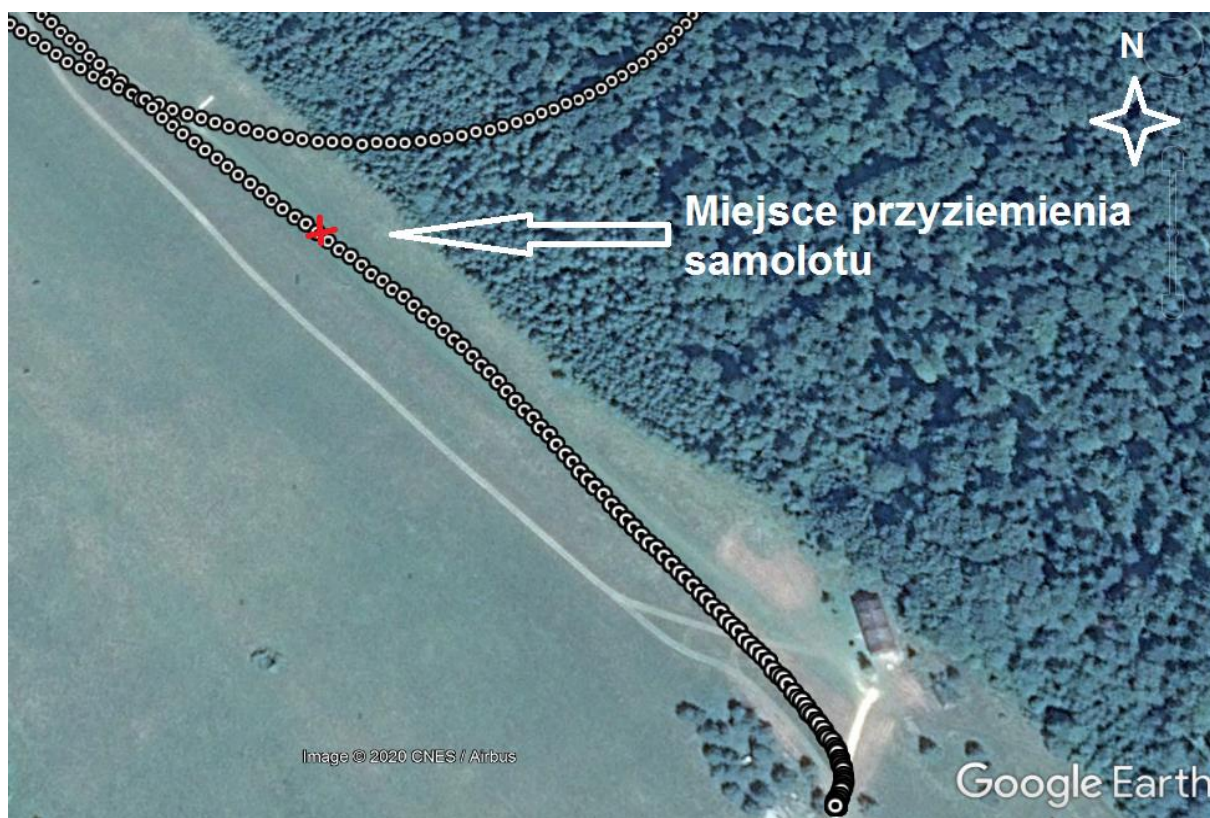
Rys. 6. Zapis lądowania zarejestrowany przez GPS [źródło: PKBWL]

wykonał zakręt w lewo i rozpoczął procedurę podejścia do lądowania (rys. 3, 6). W trakcie przelotu zauważył, że lewa i prawa krawędź pasa jest wykoszona, a po środku trawa jest wyższa. Ze względu na bliskość lasu rosnącego po lewej stronie pasa startowego na kierunku lądowania pilot postanowił lądować bliżej prawej krawędzi pasa. Pilot ocenił, że połowa długości wyznaczonego ogranicznikami pasa, może nie wystarczyć, aby zakończyć dobieg samolotu. Jak widać na zapisie lotu, pilot wykonał podejście wzdłuż prawej krawędzi pasa startowego. Przyziemienie miało miejsce w odległości około 100 m od jego progu przy prędkości około 70 km/h. Po przyziemieniu samolot początkowo (przez około 100 m) toczył się po pasie (z lekkim odchyleniem w lewo od osi pasa), a następnie przy prędkości około 46 km/h zmienił kierunek dobiegu o około 10° w prawo i kończył dobieg (około 130 m) poza pasem. W końcówce dobiegu pilot skierował samolot poruszający się prędkością około 10 km/h na polną drogę, gdzie samolot się zatrzymał (rys. 6).

Lądując na równym terenie samolot ten potrzebuje około 150 m od miejsca przyziemienia, aby zakończyć dobieg. Nierówności lądowiska spowodowały, że pomimo lądowania pod stok na nierównościach skuteczność hamownia była zbyt mała i samolot nie zakończył dobiegu w jego granicach.

Samolot Virus Pipistrel, którym leciał pilot, jest wyposażony w podwozie z kołem przednim. Koła tego podwozia mają małą średnicę i są wyposażone w owiewki. Takie podwozie w przypadku lądowania na nierównym terenie, czy w wysokiej trawie łatwo może ulec uszkodzeniu, pochłania też mniej energii, a dodatkowo koła o małej średnicy gorzej pokonują nierówności. W opinii pilotów, którzy lądowali na lądowisku w Smolniku najlepiej jest tam lądować samolotem o mocnym podwoziu z dużymi kołami.
