# RAPORT KOŃCOWY

WYPADEK 2919/20

ZDARZENIE NR – 2919/20

STATEK POWIETRZNY – Samolot ultralekki, Aeroprakt A 22L, SP-SIBG

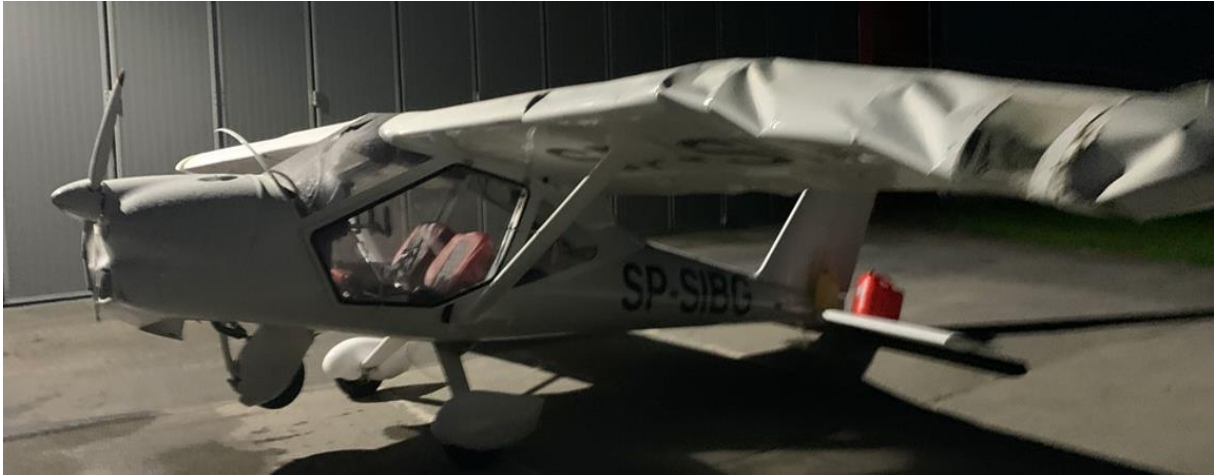
Na skutek zdarzenia samolot został znacznie uszkodzony (rys. 2).

Rys. 2. Widok samolotu w hangarze po zdarzeniu [źródło: Użytkownik]

Złamana została goleń podwozia przedniego i łopata śmigła. Uszkodzeniu uległo lewe skrzydło oraz maska osłony silnika.

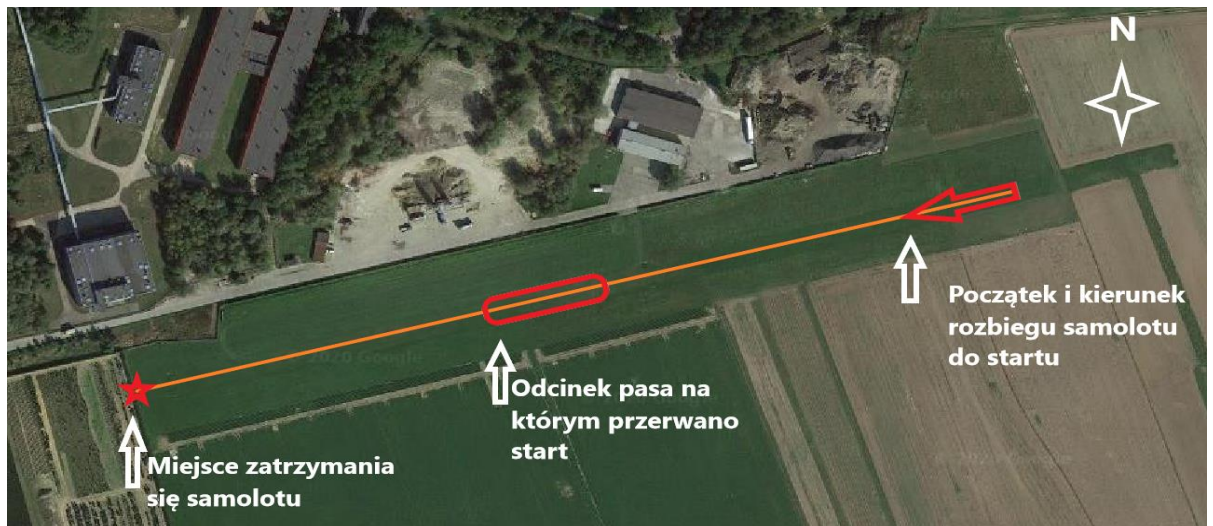
W dniu 15 września 2020 r. w godzinach popołudniowych na lądowisko Goczałkowice-Zdrój przybył pilot z zamiarem wykonania lotu rekreacyjnego. Po przygotowaniu samolotu i wykonaniu próby silnika około godziny 17:30 czasu lokalnego pilot pokołował do progu pasa 26 i rozpoczął rozbieg do startu. Po rozpędzeniu samolotu do prędkości około 80 km/h, kiedy próbował oderwać go od ziemi zorientował się, że wolant jest zablokowany. Przerwał start zmniejszając obroty silnika do minimalnych i rozpoczął hamowanie. Pomimo intensywnego hamowania samolot zbyt wolno zmniejszał prędkość. W końcowej fazie dobiegu wytoczył się poza pas startowy, zderzył się z ogrodzeniem znajdującym się na przedłużeniu pasa startowego i zatrzymał się (rys. 3).

Rys. 3. Szkic rozbiegu i miejsce zatrzymania się samolotu [źródło: google maps / PKBWL]

Po opuszczeniu kabiny samolotu stwierdził, że na wolancie jest założona zawleczka blokady steru głębokości.

Pilot oświadczył, że przed lotem nie wykonał listy czynności kontrolnych – po zajęciu miejsca w kabinie samolotu i przed zajęciem pasa startowego.

**Błąd pilota polegający na niewykonaniu list kontrolnych przed dniem lotnym i przed startem.**
