## Państwowa Komisja Badania Wypadków Lotniczych

INCYDENT 2020/2953

UCHWAŁA

<b>Rodzaj, typ statku powietrznego:</b>	Samolot, ATR 72
<b>Znaki rozpoznawcze SP:</b>	SP - SPD
<b>Data zdarzenia:</b>	17 września 2020 r.
<b>Miejsce zdarzenia:</b>	EDDK

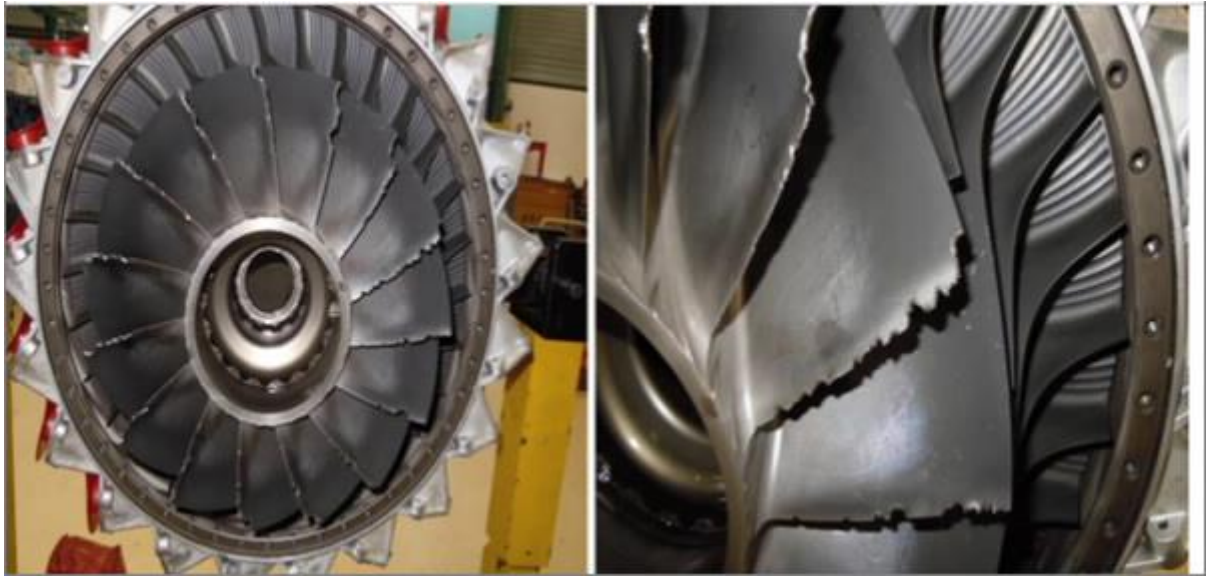
Z raportu wynika, że największe uszkodzenia powstały na łopatkach sprężarki odśrodkowej niskiego ciśnienia (rys. 1). Na sprężarce wysokiego ciśnienia wykryto tylko nieliczne uszkodzenia. Na tylnym wlocie do sprężarki (rys. 2) wykryto natomiast dość znaczne ubytki materiału i ślady otarć. Według oceny Standard Aero uszkodzenia zostały spowodowane przez metalowy przedmiot. W trakcie gazowym silnika nie znaleziono żadnych obcych przedmiotów lub ich śladów.

Rys. 1. Uszkodzenia łopatek sprężarki odśrodkowej niskiego ciśnienia [źródło: StandardAero]

**Przyczyną zdarzenia było zassanie przez silnik ciała obcego, prawdopodobnie metalowego przedmiotu, który spowodował uszkodzenia łopatek sprężarki niskiego i wysokiego ciśnienia oraz wlotu powietrza.**

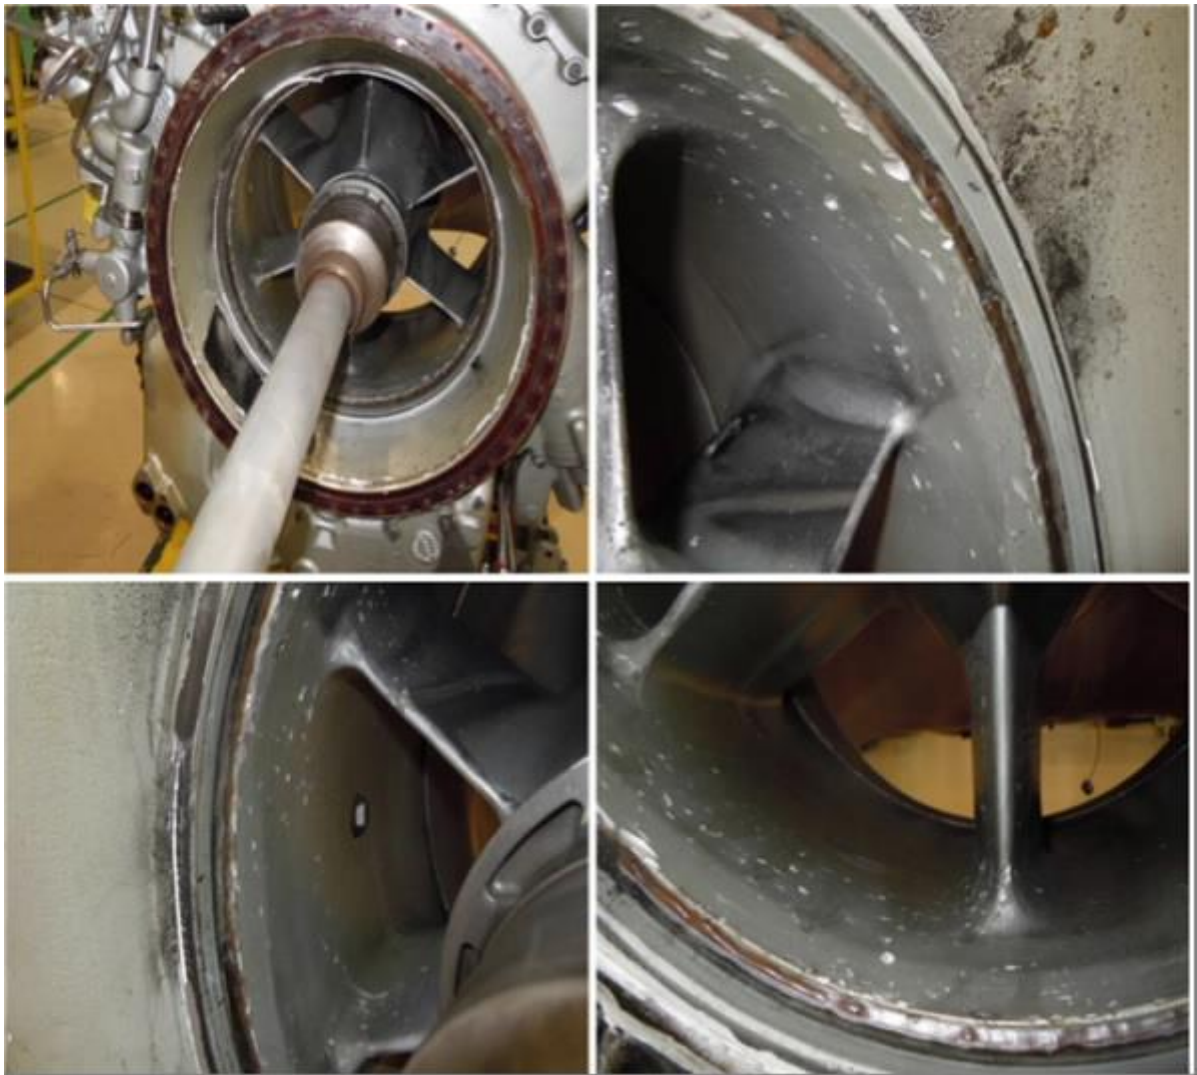
Rys. 2. Widoczne ubytki materiału i otarcia na tylnym wlocie do sprężarki [źródło: StandardAero]
