RAPORT KOŃCOWY

ZDARZENIE NR – 3085/20

STATEK POWIETRZNY – Paralotnia NOVA SECTOR

DATA I MIEJSCE ZDARZENIA – 24 września 2020 r., Mieroszów

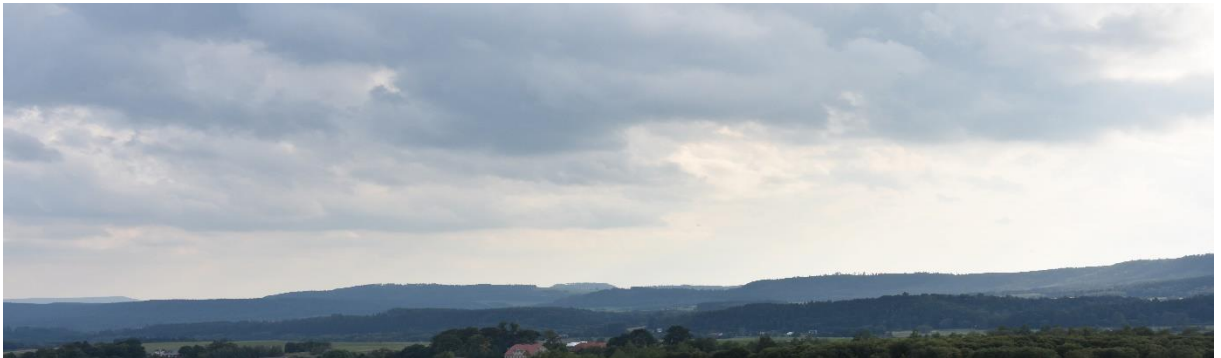
W opinii pilotów wykonujących loty w tym dniu ze startowiska w Mieroszowie pogoda zapowiadała się „interesująco ale wymagająco”. Prognozowany był wiatr wiejący z prędkością 4-5 m/s z południowego – zachodu, który w ciągu dnia miał słabnąć i zmieniać kierunek na zachodni. Występowało nieznaczne zachmurzenie wysokie (cirrus) oraz chmury typu cumulus (rys. 2).

Rys. 2. Zachmurzenie w dniu wypadku [źródło: Policja]

Pogoda (termika i towarzysząca jej turbulencja) miała wpływ na zaistnienie zdarzenia.

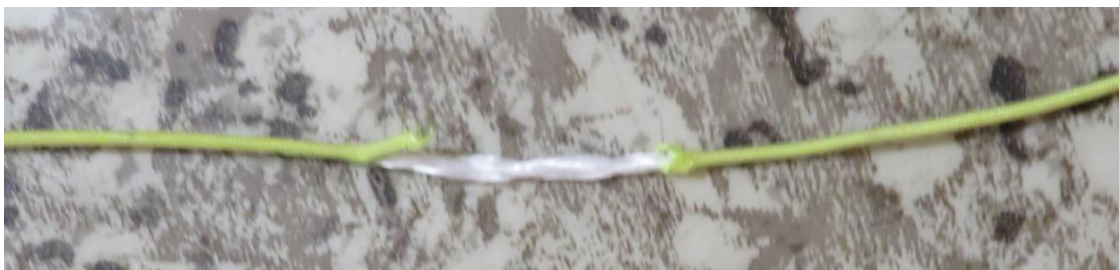
Uszkodzony oplot lewej linki sterowniczej (rys. 3).

Rys. 3. Uszkodzony oplot lewej linki sterowniczej [źródło: PKBWL]

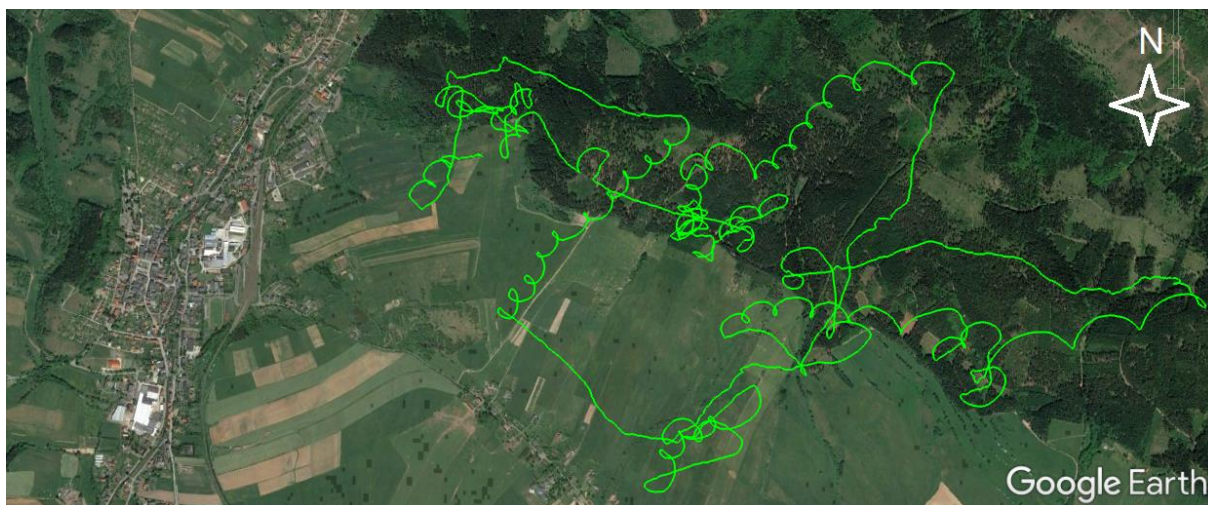
z kierunku południowo-wschodniego (SE) z prędkością 4-5 m/s i w ciągu dnia miał stopniowo zmieniać kierunek na południowo-zachodni (SW). Około godziny 11:30, kiedy wiatr zmienił kierunek i zaczął wiać z południa parolotniarze rozpoczęli starty. Po udanym starcie pilot nabrał wysokości po zachodniej stronie startowiska i wykonywał lot termiczny w jego rejonie nabierając maksymalnie 888 m wysokości nad poziom lądowiska (rys. 4).

Rys. 4. Zapis lotu [źródło: GPS pilota]

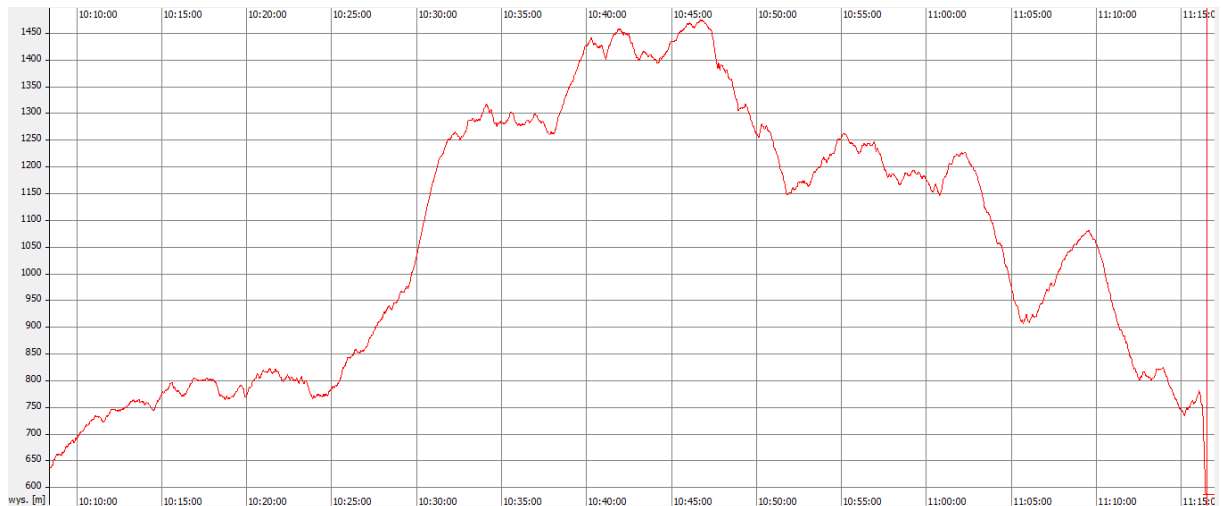
Analizując zapis lotu można stwierdzić, że w powietrzu występowały znaczne turbulencje. Wskazują na to zarejestrowane szybkie zmiany wskazań wariometru. Na wykresie wysokości lotu (rys. 5) można odczytać, że w krótkich okresach czasu następowały zmiany wysokości lotu.

Rys.5. Zapis wysokości lotu paralotni [źródło: GPS pilota]

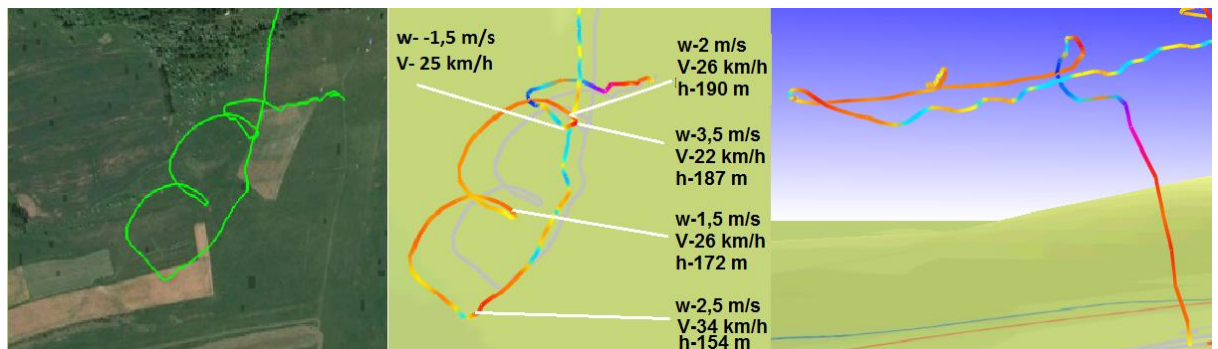
Analizując zapis końcowej fazy lotu można stwierdzić, że pilot nad lądowiskiem trafił w obszar wznoszącego się powietrza (komin termiczny) i próbował go wykorzystać (rys. 6).

Rys. 6. Zapis ostatniej fazy lotu zarejestrowany przez GPS [źródło: GPS pilota]

Komin termiczny, w którym pilot próbował odzyskać wysokość był niestabilny, zarejestrowane wartości wznoszenia wynosiły od -1,5 m/s do 3,5 m/s. Jak można odczytać z zapisu chwilę po tym, jak paralotnia wznosiła się z prędkością 3,5 m/s wleciała w obszar powietrza opadającego z prędkością 1,5 m/s. Zdaniem Komisji spowodowało to podwinięcie się krawędzi natarcia skrzydła (frontształa). Najprawdopodobniej pilot zbyt gwałtownie przyhamował skrzydło w wyniku czego uległo ono deformacji z końcówkami zagiętymi do dołu (małe klapy) i zakołysało się mocno na boki. Prawdopodobnie doprowadziło to do skręcenia taśm nośnych i linek, co uniemożliwiło pilotowi dalsze sterowanie skrzydłem paralotni (zablokowało sterówki). Skrzydło wykonało dwa płaskie obroty i przeszło do spirali, a następnie do spirali upadkowej. W trakcie obrotów w spirali pilot na skutek działania siły odśrodkowej znajdował się w pozycji horyzontalnej. Nastąpiło jego zderzenie z ziemią plecami (tylnym protektorem). W chwili zderzenia paralotnia opadała z prędkością 18,7 m/s.

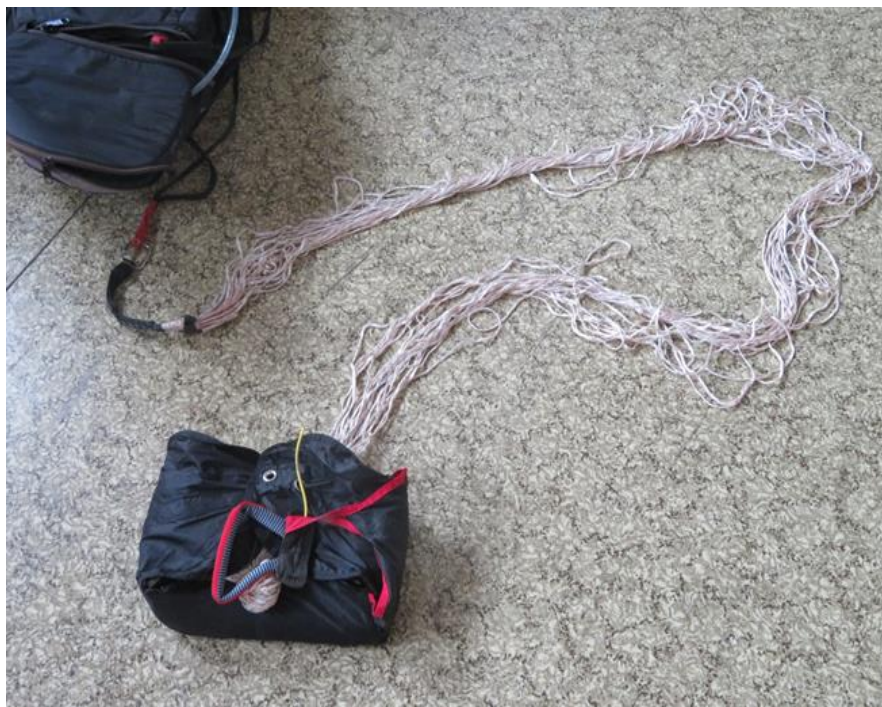
Pilot nie otworzył spadochronu ratunkowego (paczki). Zdaniem zespołu badawczego przy skręceniu taśm nośnych i linek mogło dojść do zablokowania jego prawej ręki (wkręcenia między linki i taśmy), co uniemożliwiło wyrzucenie spadochronu ratunkowego z kontenera. Po zdarzeniu spadochron leżał obok pilota nieotwarty z częściowo wyplecionymi linkami (rys. 7). Najprawdopodobniej wysunął się on z kontenera w trakcie zderzenia paralotni z ziemią.

Rys. 7. Spadochron ratunkowy. Widoczne częściowo wyplecione linki
[źródło: PKBWL]
