Państwowa Komisja Badania Wypadków Lotniczych
INCYDENT 2020/3149
UCHWAŁA
z dnia 2 czerwca 2021 r.

Rodzaj, typ statku powietrznego:	Samolot, ATR 72
Znaki rozpoznawcze SP:	SP-SPI
Data zdarzenia:	2 października 2020 r.
Miejsce zdarzenia:	Kolonia (EDDK)

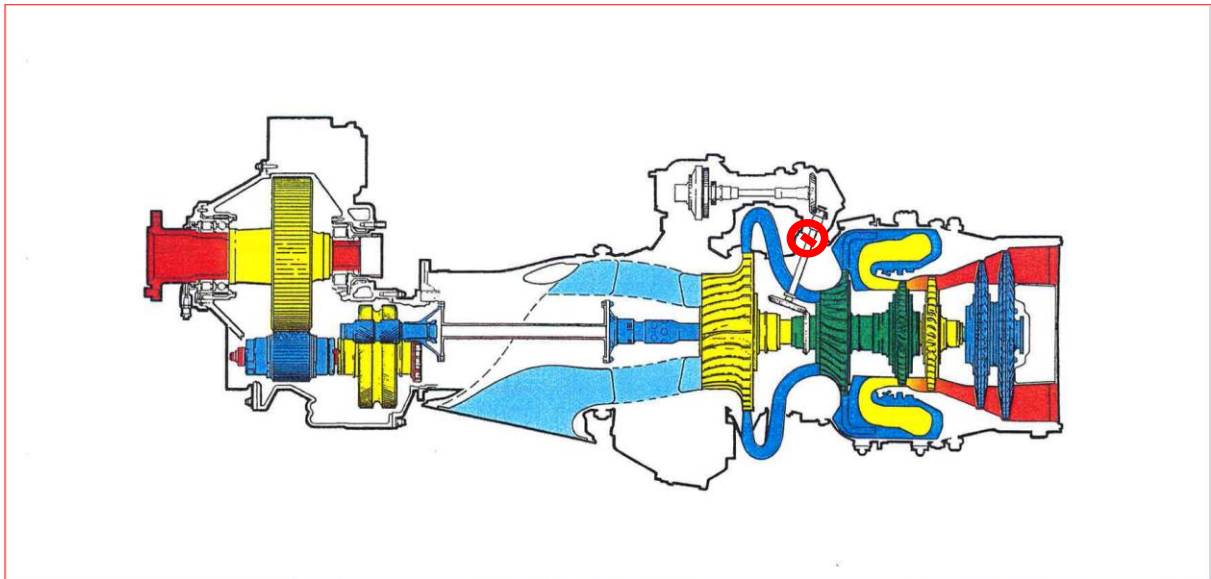
Silnik PW127F skierowano do badań w zakładzie produkcyjnym Pratt & Whitney Canada. W dniu 18 stycznia 2021 r. producent sporządził Raport z badania silnika, który przesłał do operatora. Z Raportu wynika, że przyczyną wyłączenia się silnika było pęknięcie wałka (*towershaft*) łączącego wał wirnika wysokiego ciśnienia silnika z wałem poziomym skrzynki napędów (rys. 1). Pęknięcie wału spowodowało przerwanie napędu pompy paliwowej a tym samym odcięcie zasilania silnika paliwem.

Rys. 1. Miejsce pęknięcia wałka [źródło: Internet]

Przyczyną zdarzenia było pęknięcie wałka łączącego wał wirnika wysokiego ciśnienia silnika z wałem poziomym skrzynki napędów.

W związku z występującymi w przeszłości przypadkami pęknięć wałka, producent wydał w 2019 r. Biuletyn Serwisowy nr 21936R2. Biuletyn ten przewiduje wymianę wałka oraz związanych z nim elementów zespołu na bardziej sztywnej i odpornej na zużycie. Ponadto zoptymalizowano technologię montażu, ponieważ dotychczasowa

powodowała wysoki poziom naprężeń całego zespołu. Wymiana zespołu przewidziana jest podczas remontu silników. Producent wykonał Biuletyn Serwisowy na tym silniku w ramach naprawy gwarancyjnej.

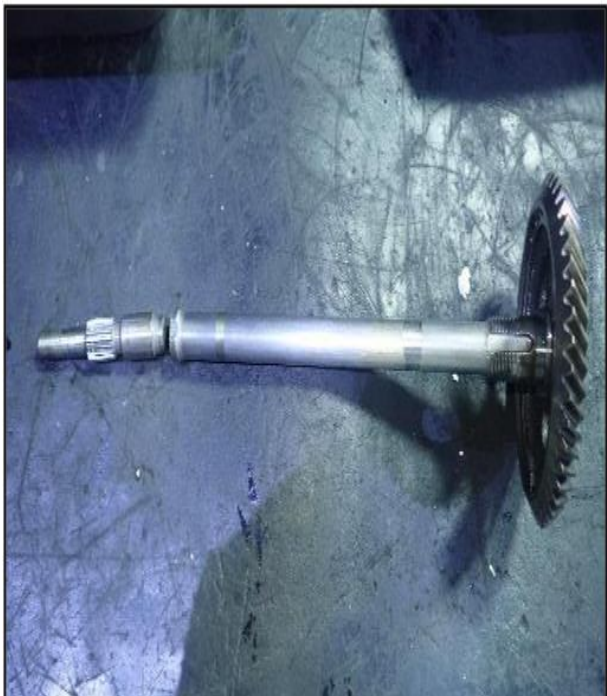
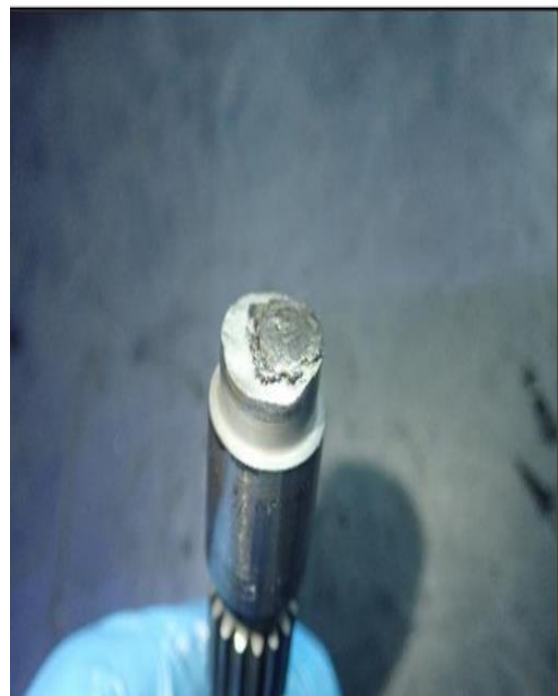
Pęknięty wałek (rys. 2) poddano badaniom metalograficznym w laboratorium, ale z powodu nadmiernego zniszczenia powierzchni przełomu nie ustalono bezpośredniej przyczyny jego uszkodzenia. Na niewielkiej powierzchni nieuszkodzonego przełomu wykryto cechy zmęczeniowe materiału.

Rys. 2. Widok pękniętego wałka i powierzchni przełomu [źródło: P&W]
