# RAPORT KOŃCOWY

## POWAŻNY INCYDENT

ZDARZENIE NR – 2020/3377

STATEK POWIETRZNY – Samolot C-152 SP-AKW /  
Samolot C-152 SP-FZY

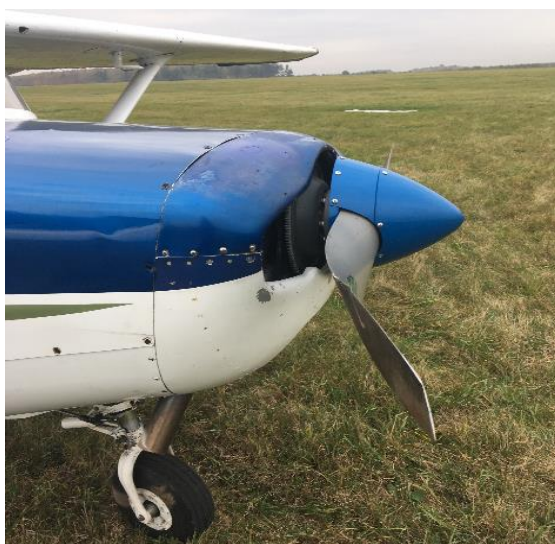
W wyniku zdarzenia uszkodzone zostało śmigło samolotu SP-FZY oraz urwane zostało lewe koło samolotu SP-AKW.

Rys. 2. Widoczne uszkodzone (wygięte) śmigło samolotu SP-FZY [źródło: PKBWL]

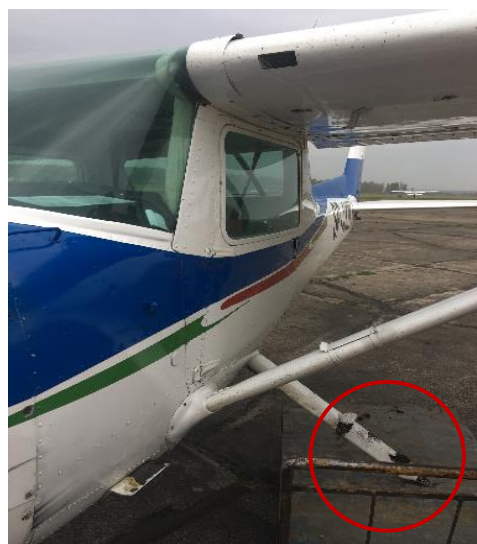
Rys. 3. Uszkodzona lewa goleń samolotu SP-AKW [źródło: PKBWL]

Samolot SP-AKW, który podchodził do lądowania nad kończącym dobieg SP-FZY, zahaczył lewym kołem podwozia w obracające się śmigło, co spowodowało oderwanie koła i przyziemienie samolotu na uszkodzonej goleni podwozia.

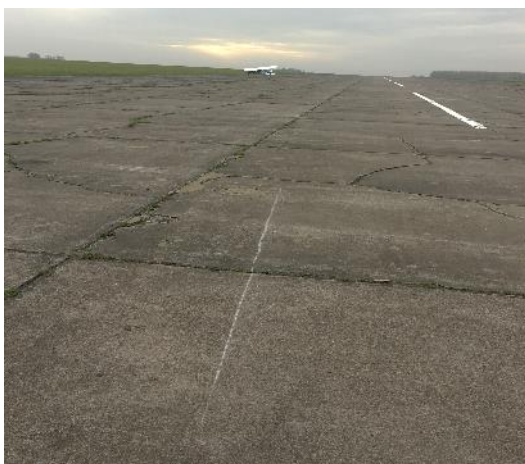
Ślady tarcia gołeni podwozia na nawierzchni betonowej i trawiastej (rys. 4 i 5).

Rys. 4. Początek śladu - widok w kierunku 26  
[źródło: PKBWL]

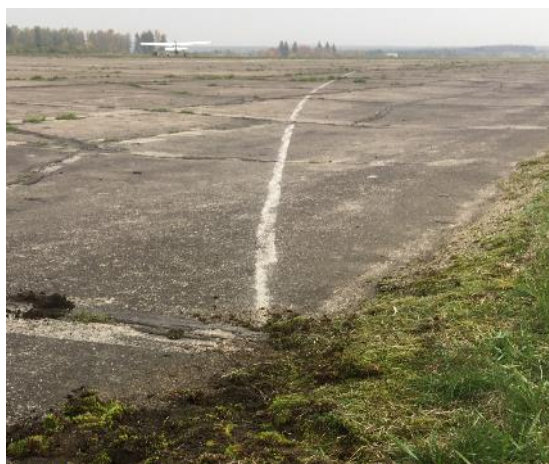
Rys. 5. Koniec śladu – widok w kierunku 08  
[źródło: PKBWL]

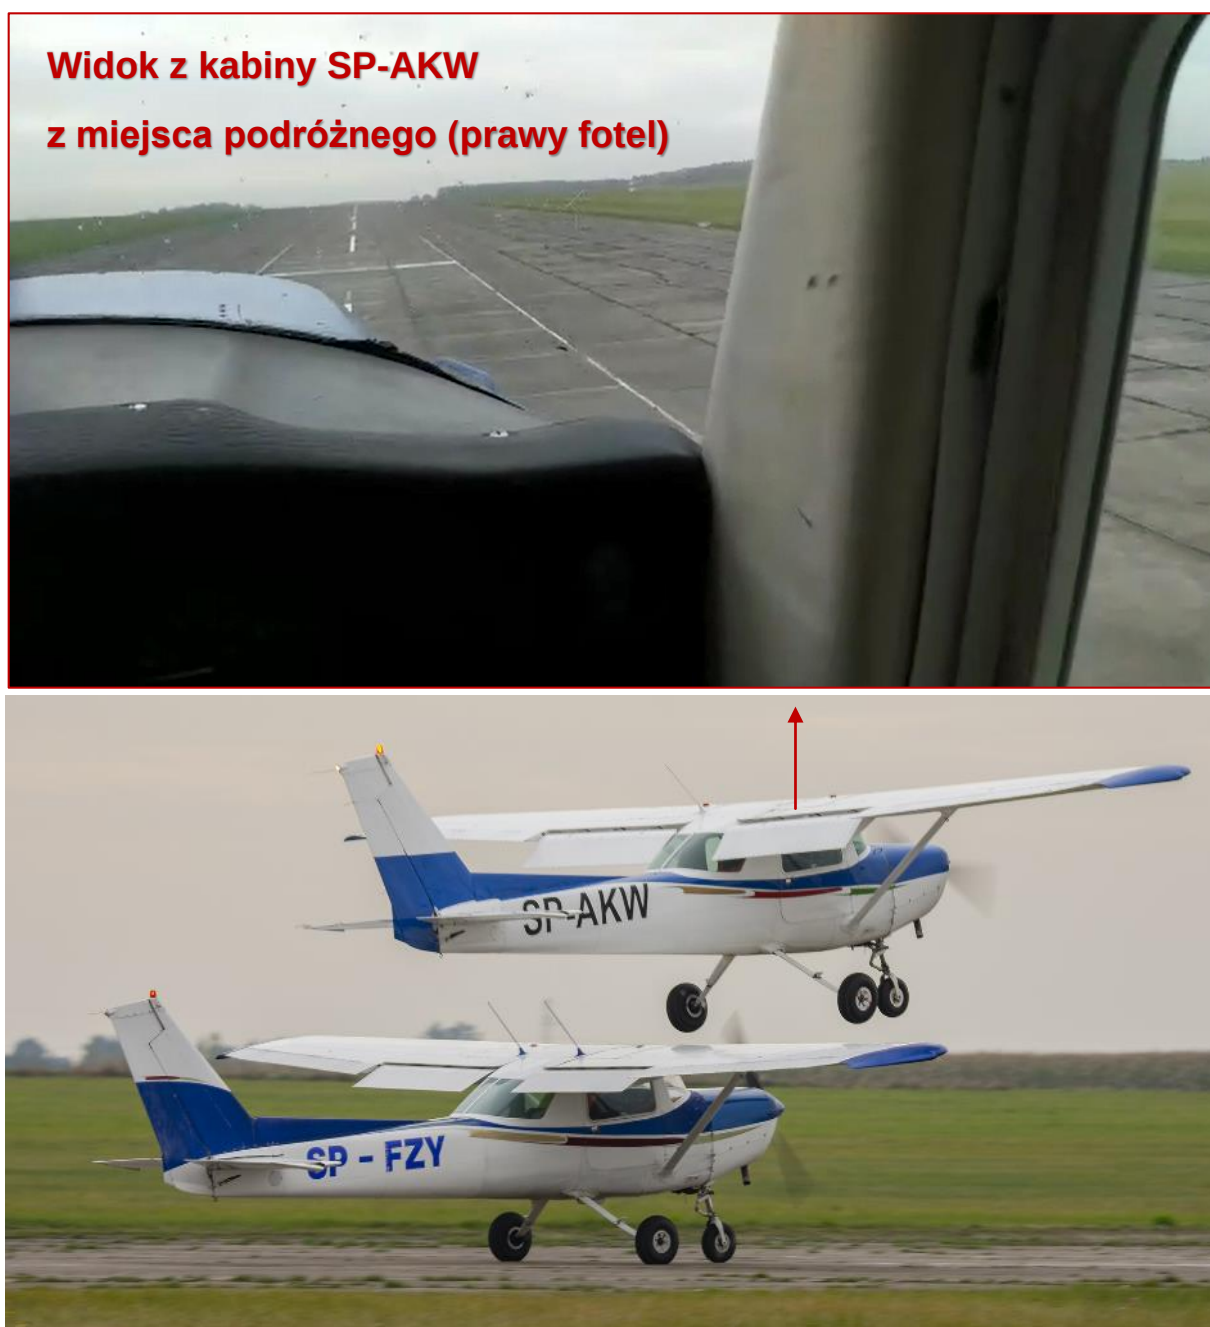
Rys. 7. Położenie samolotów względem siebie chwilę przed zderzeniem

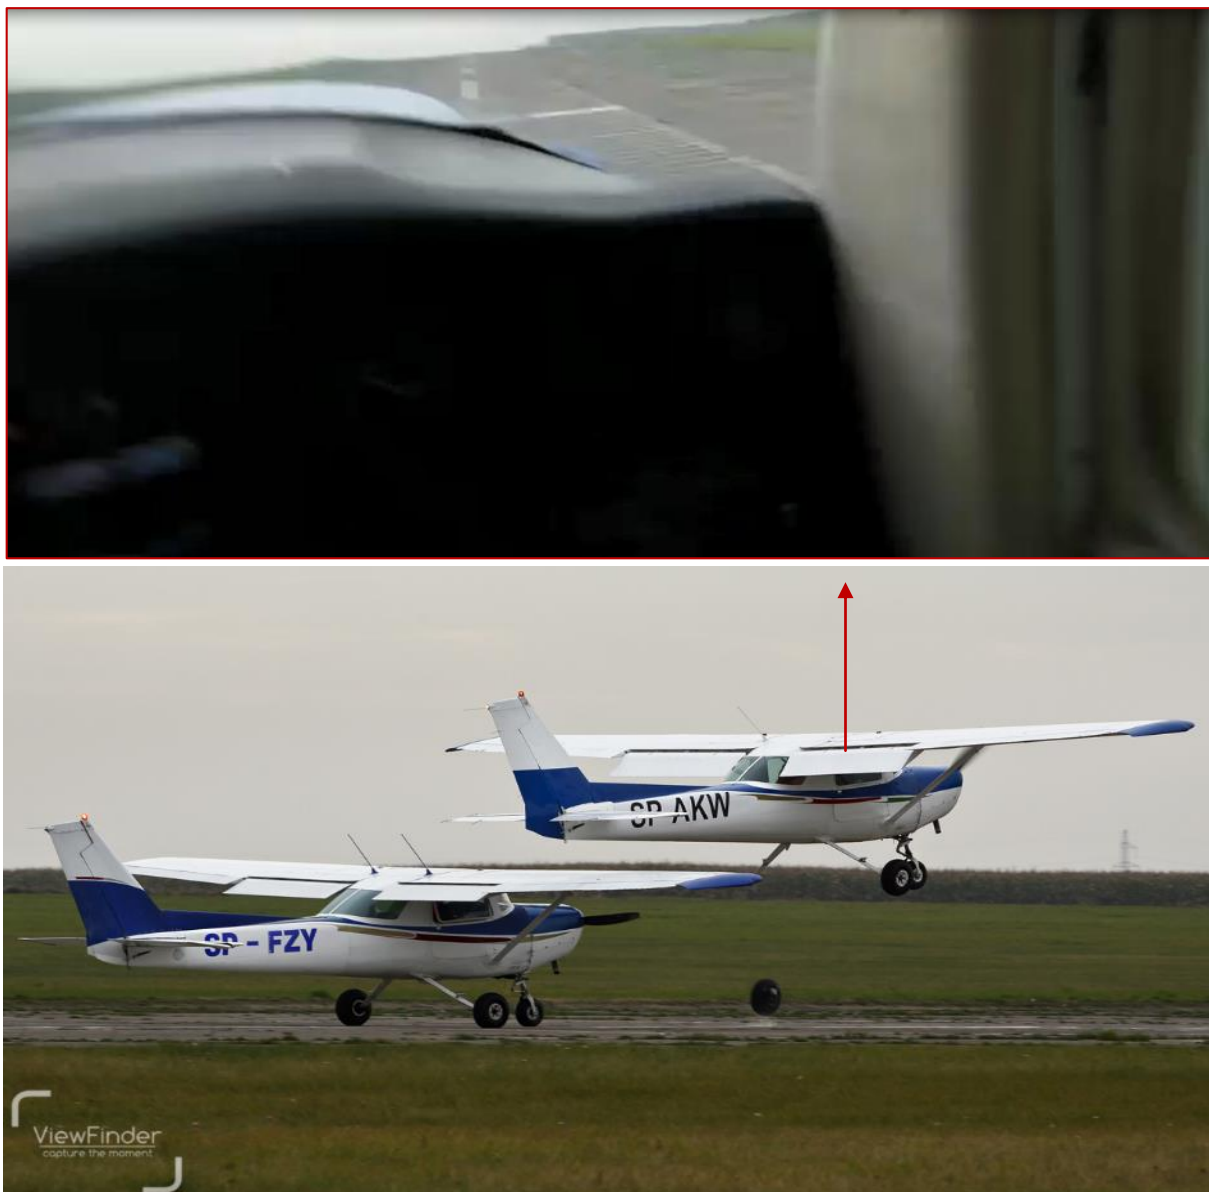
Rys. 8. Moment zderzenia [źródło: nagranie z lotu, spotterzy]

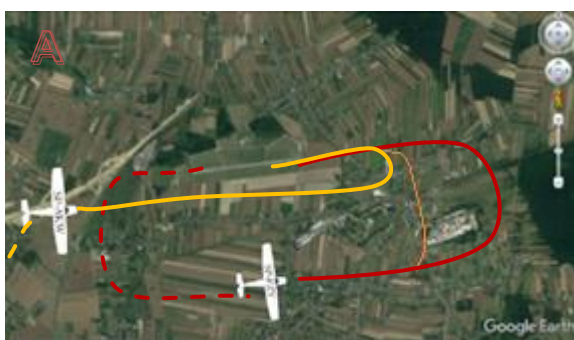
- 1) Załoga samolotu SP-FZY wykonującego szkolny krąg, zgłasza się na pozycji „z wiatrem”.
- 2) Gdy samolot SP-FZY znajduje się przed trzecim zakrętem pilot samolotu SP-AKW zgłasza zamiar wejścia w krąg od strony miasta Częstochowy: „3 NM na zachód od lotniska, wejdziemy do pozycji z wiatrem lewego do pasa 26 i zgłosimy pozycję z wiatrem”.

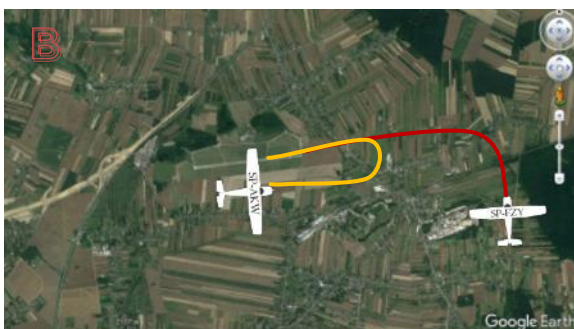
- 1) Samolot SP-AKW znajduje się na pozycji „z wiatrem” (małego kręgu).
- 2) Załoga samolotu SP-FZY wykonuje trzeci zakręt za cementownią. Nie słyszy korespondencji dotyczącej wejścia w krąg będącego w dolocie SP-AKW.

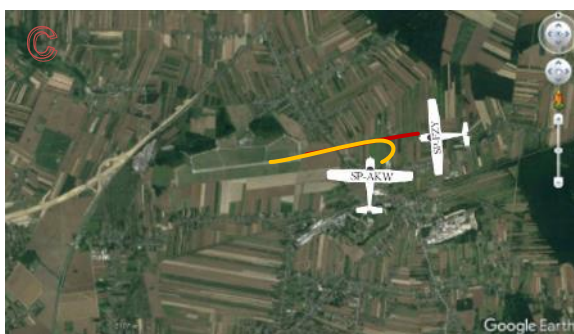
- 1) Samolot SP-AKW wykonuje trzeci zakręt i pilot rozpoczyna konfigurowanie samolotu do lądowania.
- 2) Samolot SP-FZY znajduje się na prostej do lądowania.

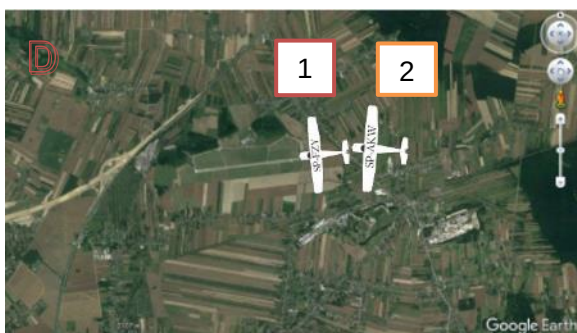
- 1) Samolot SP-FZY przyziemia na progu pasa i rozpoczyna dobieg z pełnym zatrzymaniem. Załoga zamierza opuścić pas startowy zachodnią drogą kołowania – A.
- 2) Samolot SP-AKW podchodzi do lądowania na dużych klapach. Przy zmniejszonej prędkości (około 60 kt) maska samolotu jest zadarta do góry i pilot nie obserwuje ruchu pod sobą. Nie wie, że na pasie znajduje się inny samolot.

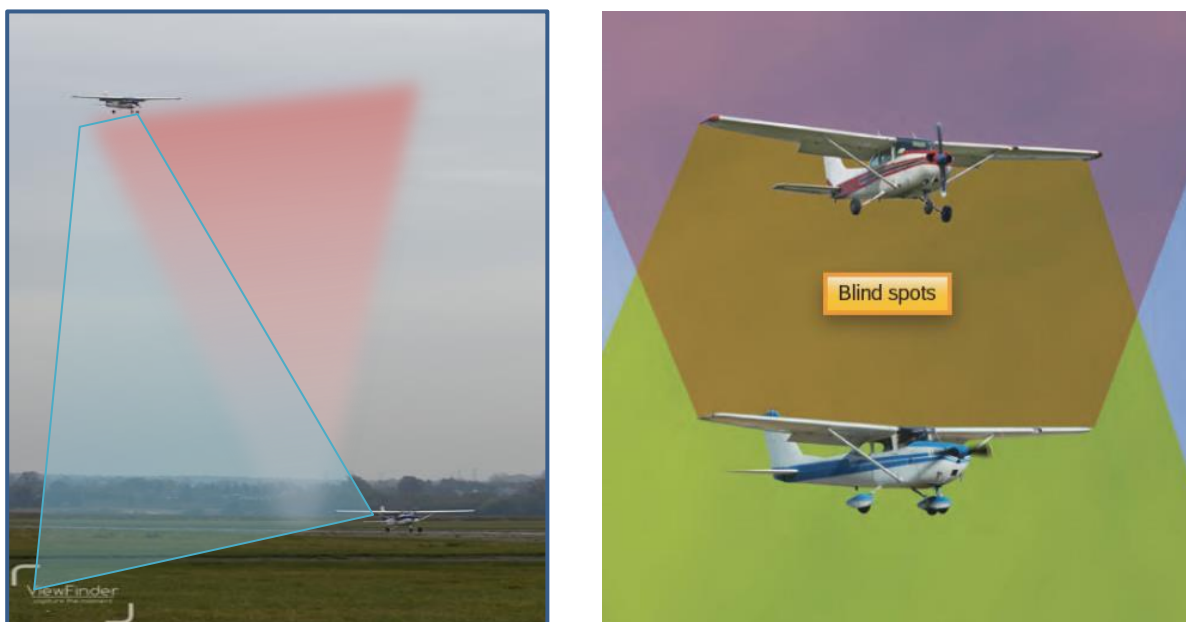
Na filmie nagrany przez podróżnego z samolotu SP-AKW widać, że większa część pasa znajdująca się bezpośrednio pod samolotem prawie cały czas pozostaje w martwej strefie obserwacji (por. rys. 12). Jednocześnie należy podkreślić, że uwaga pilota była rozłożona pomiędzy obserwację miejsca planowanego przyziemienia (linii zero) oraz utrzymywanie właściwych parametrów podejścia do lądowania.

Rys. 12. Ograniczona widoczność w locie - pilot musi być świadomy potencjalnych martwych stref obserwacji [źródło: PKBWL, [flightliteracy.com/sources-of-flight-training-part-one](https://flightliteracy.com/sources-of-flight-training-part-one)]
