## Państwowa Komisja Badania Wypadków Lotniczych

### POWAŻNY INCYDENT 3435/20

#### UCHWAŁA

Rodzaj, typ statku powietrznego:	Samoloty: Tecnam 2002 JF, Socata Trynidad TB-20
Znaki rozpoznawcze SP:	SP-FCL, SP-GAS
Data zdarzenia:	25 października 2020 r.
Miejsce zdarzenia:	Lotnisko Katowice Muchowiec (EPKM)

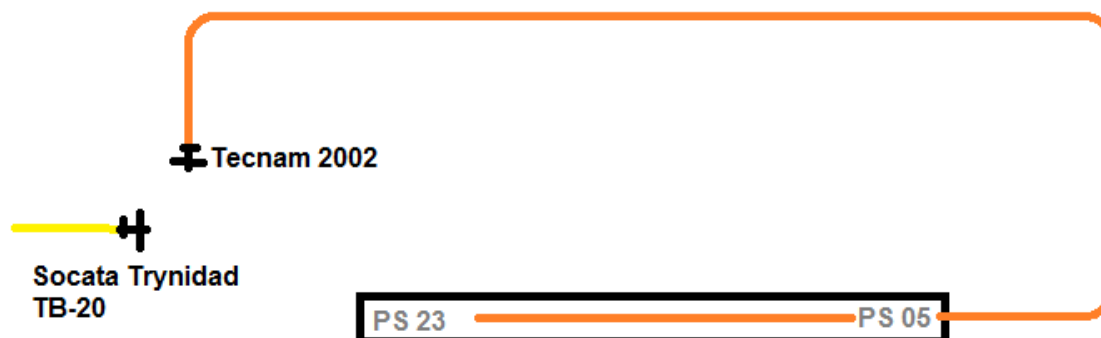
Rys. 1. Szkic zdarzenia

zauważył z prawej strony samolot lecący na tej samej wysokości z kursem kolizyjnym (szkic zdarzenia – rys. 1). Instruktor gwałtownie zwiększył wysokość lotu i po minięciu samolotu Socata wylądował na pasie 23.

**Błąd pilota samolotu Socata Trynidad TB-20 polegający na braku analizy informacji o ruchu nadlotniskowym i złej obserwacji przestrzeni, w której odbywały się loty po kręgu.**

Słaba widoczność pod słońce z powodu występowania inwersji na wysokości lotu.

- 1) Po lotach omówiono sytuację z pilotami.
- 2) Informację o zdarzeniu przekazano pilotom Aeroklubu Śląskiego za pośrednictwem komunikatora aeroklubowego.
