Państwowa Komisja Badania Wypadków Lotniczych

# RAPORT KOŃCOWY

2021/0572

**Samolot Vulcanair P.68 „OBSERVER” 2 SP-FPM,  
Samolot SAAB SF340A SP-KPU  
Port Lotniczy Gdańsk im. Lecha Wałęsy (EPGD),  
23 marca 2021 r**

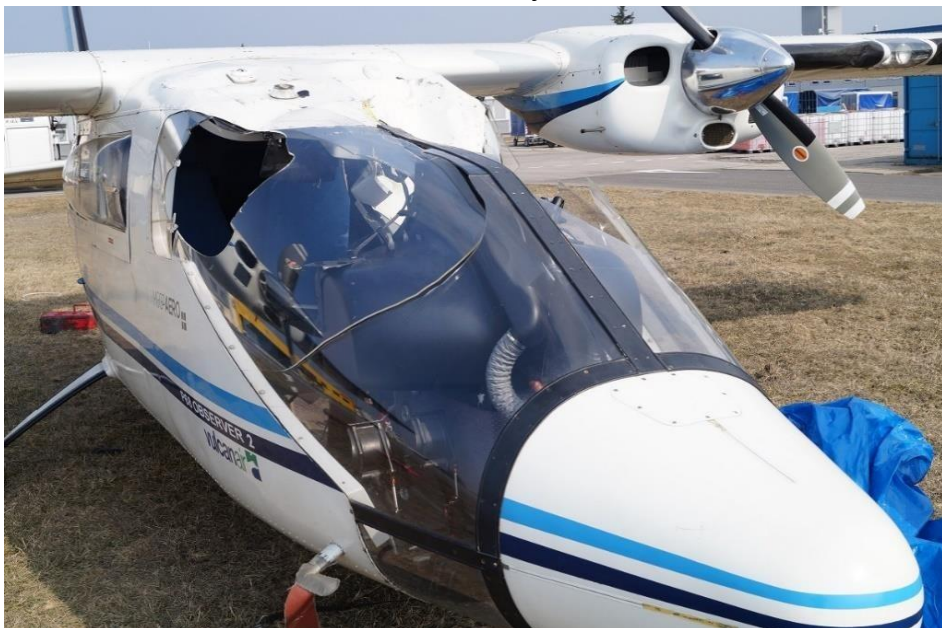
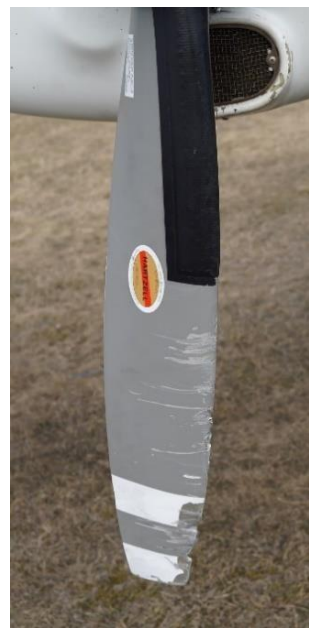
Statek powietrzny został uszkodzony w znacznym stopniu. Uszkodzenia dotyczą głównie przedniej części samolotu oraz śmigieł i silników, czyli obszarów, które podczas zdarzenia weszły w kolizję z elementami drugiego statku powietrznego. Kabina samolotu została poważnie uszkodzona w jej górnej części od przodu samolotu aż do sekcji centroplata. Oszklenie kabiny obustronnie popękało a jego elementy zostały wepchnięte do wnętrza. Po prawej stronie samolotu uszkodzeniu uległy elementy skrzydła oraz zespołu napędowego. Po lewej stronie samolotu doszło do mniejszych uszkodzeń w obrębie silnika oraz uszkodzone zostało skrzydło.

Rys. 1. Samolot P.68 "OBSERVER 2": uszkodzone oszklenie kabiny (zdjęcie po lewej) i uszkodzona łopata prawego śmigła silnika (zdjęcie po prawej) [źródło: PKBWL]

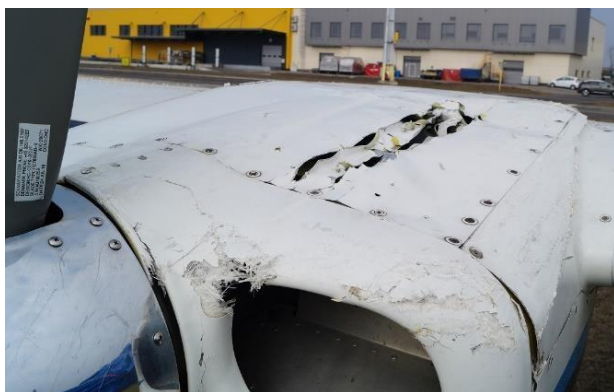
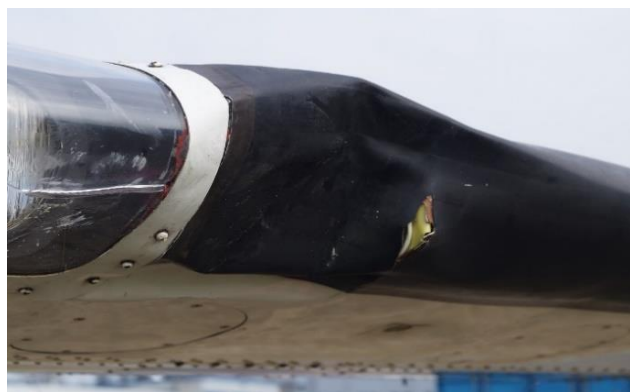
Rys. 2. Samolot P.68 "OBSERVER 2": uszkodzona osłona prawego silnika (zdjęcie po lewej) i uszkodzone lewe skrzydło (zdjęcie po prawej) [źródło: PKBWL]

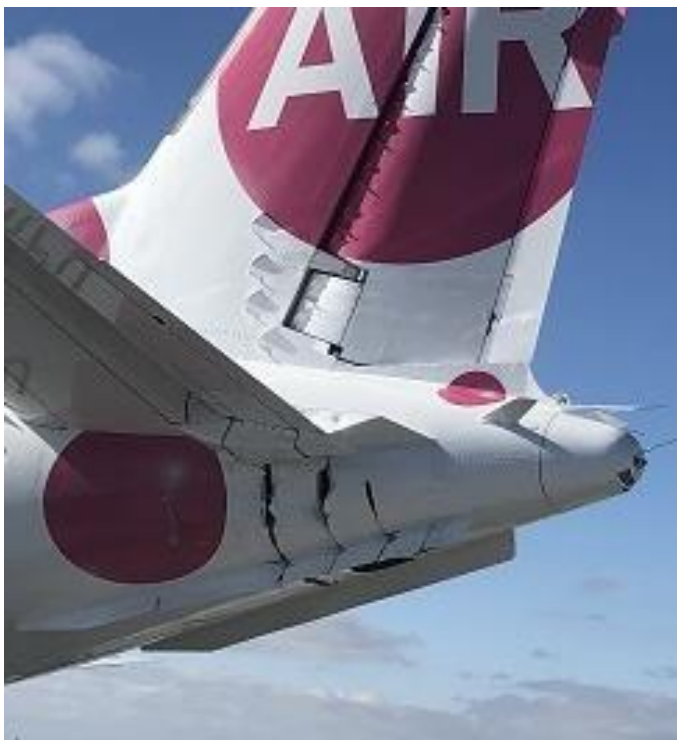
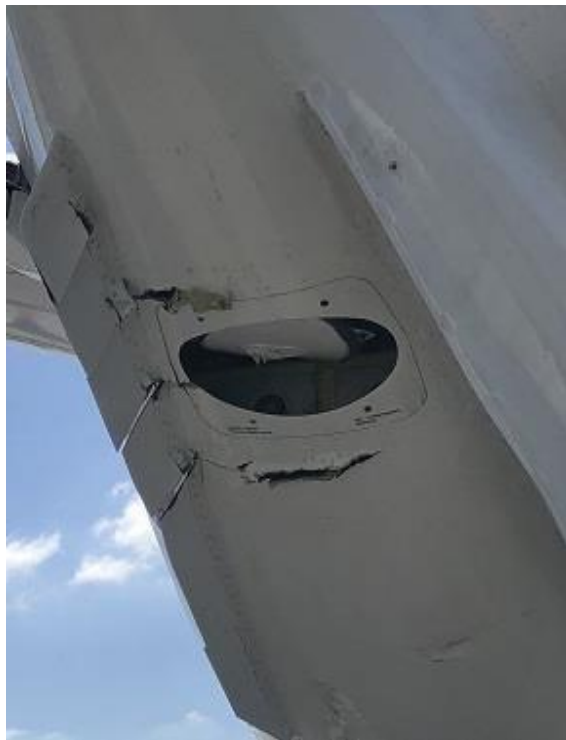
Statek powietrzny został uszkodzony w znacznym stopniu. Uszkodzenia objęły głównie część ogonową samolotu, lewą stronę kadłuba w jego części tylnej oraz klapę skrzydła lewego i tylną część gondoli lewego silnika wraz z rurą wydechową. Uszkodzenia były głębokie i dotyczyły zarówno poszycia jak i wewnętrznej struktury wytrzymałościowej

płatowca. Większość uszkodzeń spowodowana została przez pracujące prawe śmigło samolotu P.68 "OBSERVER 2". Uszkodzone zostały następujące elementy samolotu:

- tylna sekcja osłony gondoli lewego silnika,
- rura wydechowa lewego silnika,
- kłapa lewego skrzydła,
- poszycie, wręgi i podłużnice części ogonowej,
- wiązka przewodów elektrycznych części ogonowej,
- popychacze układu sterowania sterem wysokości w części ogonowej,
- płetwa brzuszna po lewej stronie części ogonowej wraz z jej dwoma kątownikami montażowymi,
- odpinana owiewka części ogonowej,
- podpora części ogonowej,
- pokrywa wziernika serwisowego układu klimatyzacji w ogonie,
- część tylna poszycia kadłuba po lewej stronie, lewy panel boczny poszycia, panele dolne poszycia,
- poszycie kabiny, klejony zespolony tylny panel dolny, wręgi, podłużnice, drzwi serwisowe przedziału zasilania elektrycznego po lewej stronie samolotu.

Rys. 3 . Uszkodzenia samolotu SAAB SF340A w części ogonowej [źródło: Port Lotniczy Gdańsk]

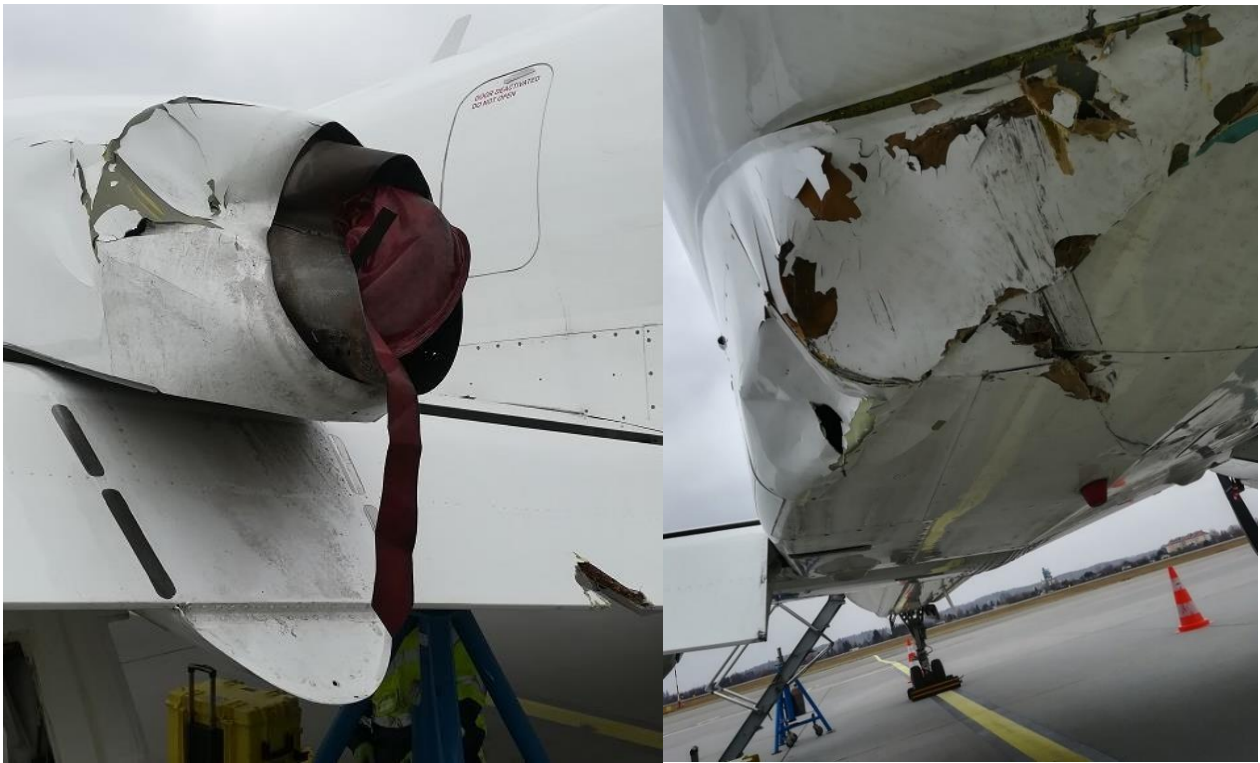
Rys. 4. Samolot SAAB SF340A: uszkodzenia lewego silnika oraz klapy lewego skrzydła (zdjęcie po lewej) i uszkodzenia dolnej części kadłuba (zdjęcie po prawej) [źródło: Port Lotniczy Gdańsk]

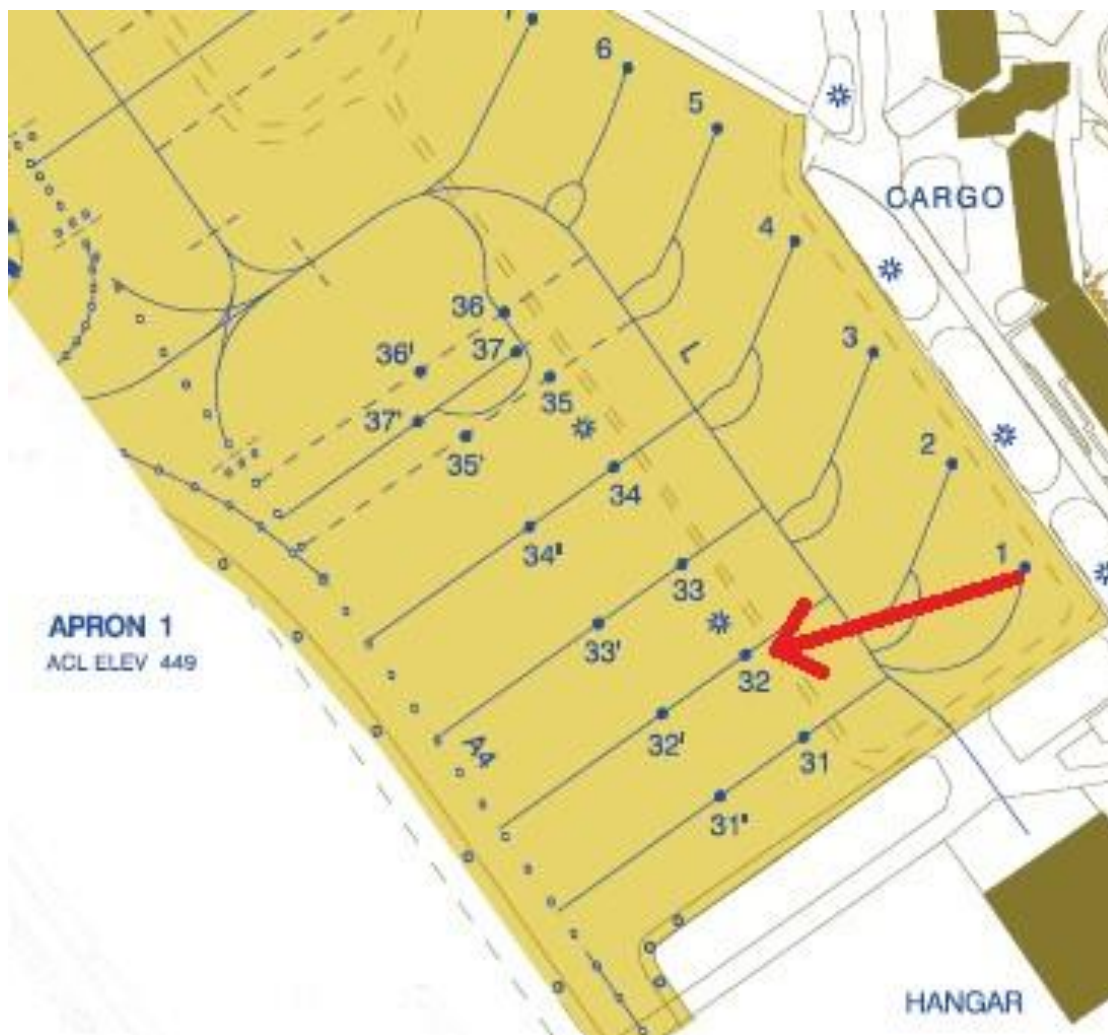
Rys. 8. Lotnisko EPGD - płyta postojowa nr 1. Strzałką oznaczono zmianę położenia samolotu P.68 „Observer 2” [źródło: AIP]

Zderzenie miało miejsce na płycie postojowej APRON 1 na lotnisku Gdańsk (EPGD). Samolot P.68 „Observer 2” rozpoczął samoczynne kołowanie ze stanowiska nr 1, a następnie nabierając prędkości przejechał po linii prostej do stanowiska nr 32, na którym zaparkowany był samolot SAAB SF340A.
