INCYDENT 2021/0483

RAPORT KOŃCOWY

ZDARZENIE NR – 2021/0483

STATEK POWIETRZNY – PS-28 Cruiser, SP-GBC/Tecnam P2008 JC, SP-LFE

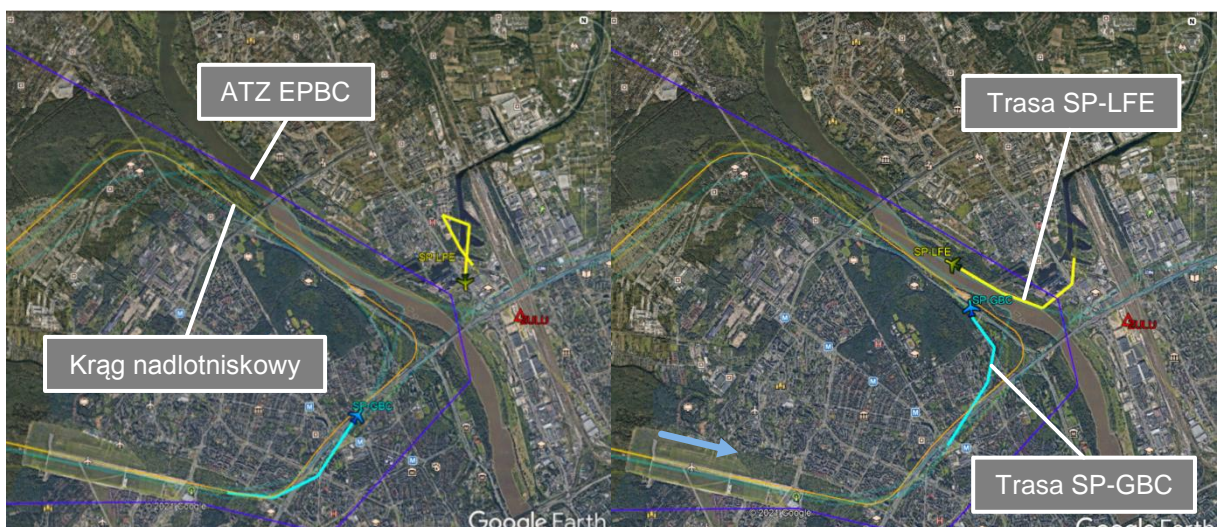
AFISO nie przekazał SP-LFE informacji o SP-GBC. Załoga SP-LFE oświadczyła, że obserwowała go na wznoszeniu przed drugim zakrętem. Załoga SP-LFE uznała, że włączając się do ruchu w kręgu nadlotniskowym zachowa separację do SP-GBC, i na około 2-3 min zwiększyła prędkość z 90 do 105 kt IAS, aby znaleźć się przed SP-GBC. SP-GBC ściał drugi zakręt kręgu nadlotniskowego. Następstwem takiego wykonania kręgu było zmniejszenie odległości do lecącego z przodu z prawej SP-LFE. Wejście w krąg SP-LFE nastąpiło z kątem około 6°, a jego załoga obserwowała SP-GBC po lewej stronie z tyłu (według oświadczenia pod kątem około 45°). Załoga SP-GBC zgłosiła pozycję z wiatrem przed jej osiągnięciem. Zaraz po tej korespondencji pozycję z wiatrem zgłosiła załoga SP-LFE, ale we właściwym miejscu kręgu.

Rys. 2. Trasy lotu SP-GBC i SP-LFE w rejonie drugiego zakrętu lewego kręgu nadlotniskowego do RWY 10R EPBC [źródło: analiza PKBWL]

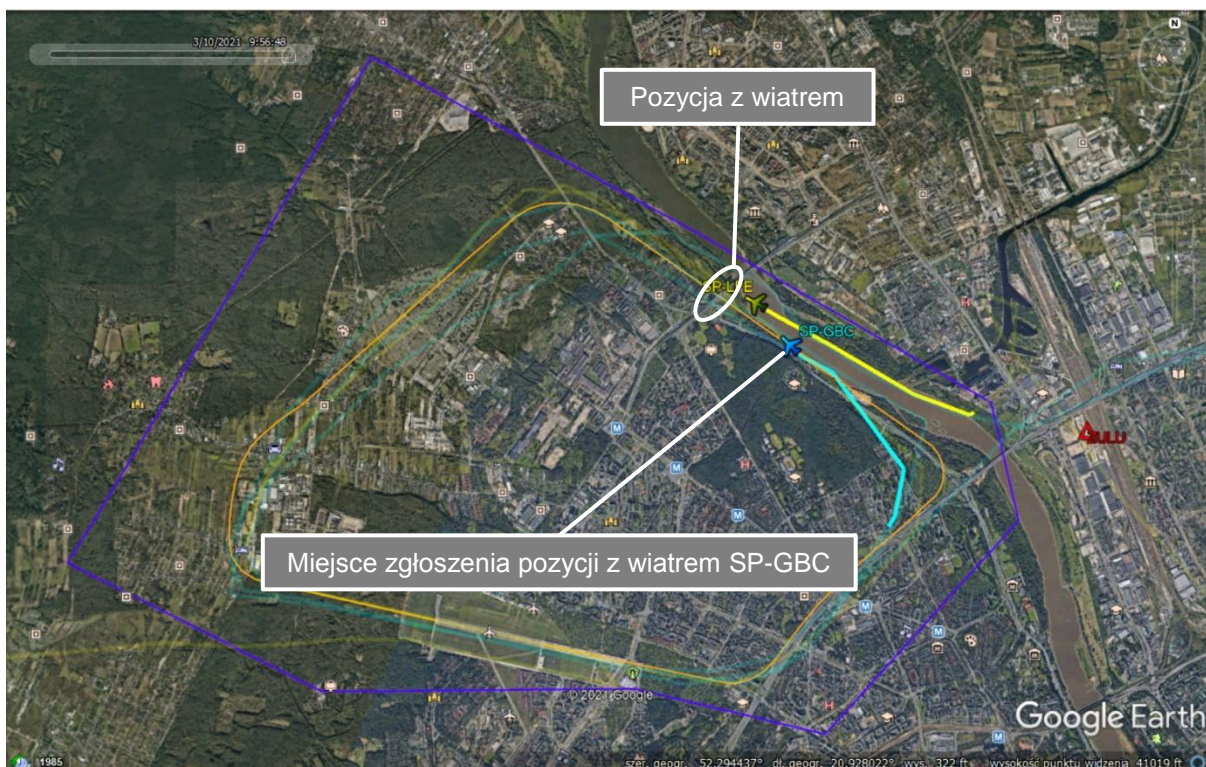
Rys. 3. Położenie SP-GBC w czasie zgłaszania pozycji z wiatrem [źródło: analiza PKBWL]

AFISO przyjął informacje o osiągnięciu pozycji z wiatrem przez dwa samoloty i zasugerował, aby załoga SP-LFE wypracowała separację do poprzednika. Załoga SP-LFE poinformowała, że SP-GBC jest za nimi. Załoga SP-GBC nie zareagowała, a z jej oświadczenia wynika, że zauważyła SP-LFE dopiero na pozycji z wiatrem. AFISO przekazał SP-LFE uwagę, że „na pewno jakiś się z przodu znajdzie” i nie podjął żadnego działania.

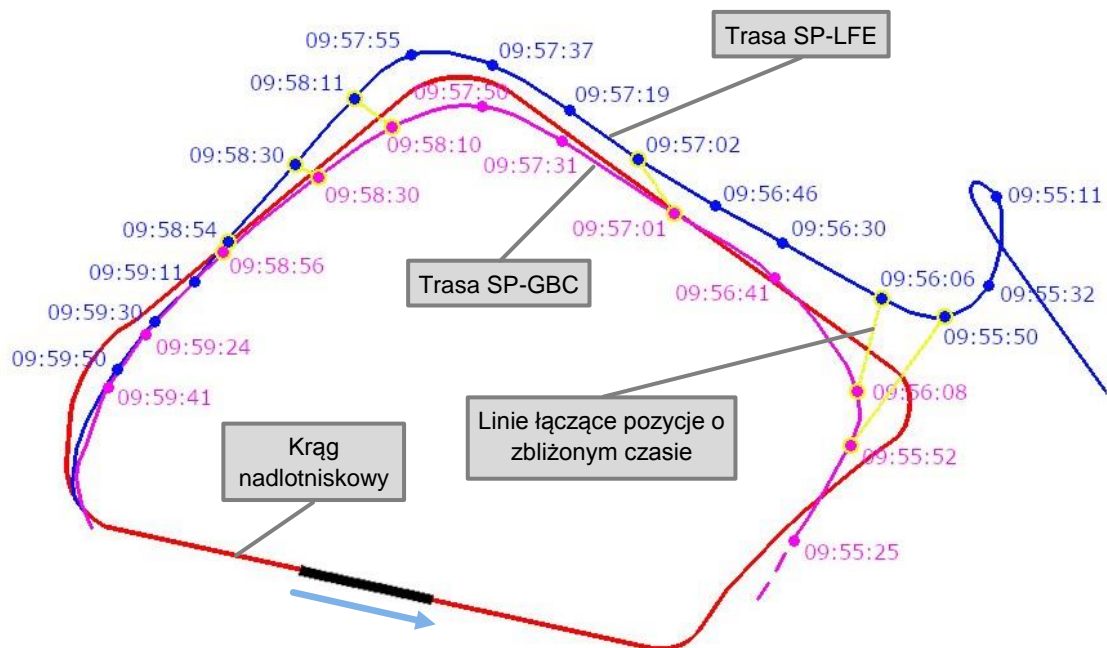
W wyniku analizy ustalono, że wejście SP-LFE w krąg nadlotniskowy było poprzedzone nasłuchem częstotliwości radiowej AFIS EPBC i przyjęciem informacji przylotowych. AFISO nie poinformował SP-LFE o SP-GBC. Załoga SP-LFE miała świadomość ruchu w kręgu nadlotniskowym i obserwowała SP-GBC. Zamiarem załogi SP-LFE było wykonanie niskiego przejścia nad pasem, które nie blokowało wykonania pełnego lądowania przez SP-GBC. Krótkotrwałe zwiększenie prędkości do 105 kt wpłynęło pozytywnie na możliwość realizacji tego planu. Przebieg trasy lotu samolotu SP-LFE wskazuje na wejście w krąg w pozycji z wiatrem, pod kątem około 6° i wykonanie lotu lekko po zewnętrznej stronie opublikowanego kręgu. Załoga SP-GBC ścinając drugi zakręt zmniejszyła odległość do samolotu prawidłowo włączającego się do ruchu nadlotniskowego. Po wyjściu z drugiego zakrętu SP-GBC znajdował się za SP-LFE i zgodnie z zasadami ruchu w kręgu nadlotniskowym jego załoga była zobowiązana do wypracowania (zwiększenia) odległości za poprzedzającą ją samolotem.

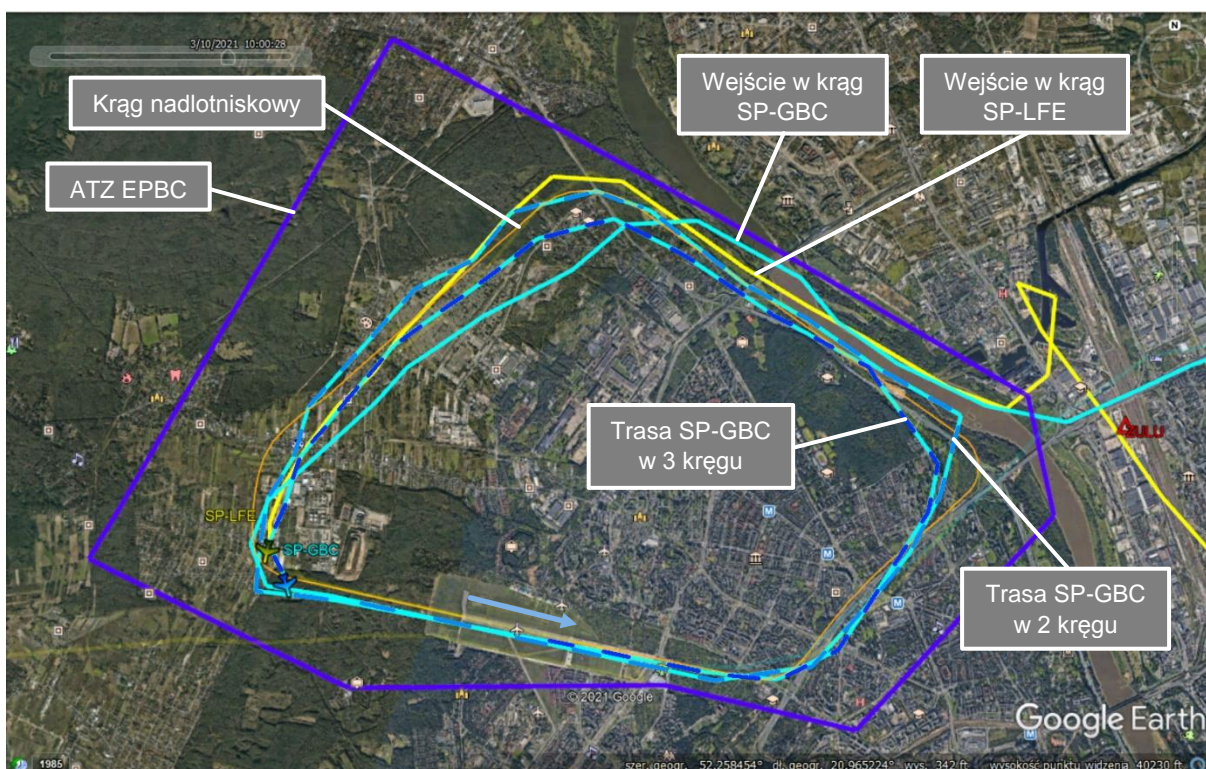
Rys. 5. Zobrazowanie wejścia w krąg nadlotniskowy samolotów SP-LFE i SP-GBC oraz 2 i 3 kręgu samolotu SP-GBC [źródło: <https://FlightAware.com>, Google Earth, PAŻP]

Jak zobrazowano na Rys. 5 wracający do lotniska SP-GBC wykonał wejście w krąg w podobny sposób (z małym kątem) i leciał po zewnętrznej stronie opublikowanego kręgu. W drugim kręgu SP-GBC po trzecim zakręcie znalazł się po stronie zewnętrznej kręgu podobnie jak SP-LFE w czasie zdarzenia.

Z powyższego wynika, że załoga SP-GBC błędnie uznała, iż ma pierwszeństwo przed SP-LFE wykonującym lot na zewnątrz kręgu. Przebieg trasy lotu samolotu SP-GBC wskazuje na ścięcie drugiego i trzeciego zakrętu w kręgu, w którym doszło do zbliżenia.

Przyczyną zdarzenia było skrócenie drogi w kręgu nadlotniskowym w wyniku ścięcia drugiego i trzeciego zakrętu przez załogę samolotu SP-GBC, co doprowadziło do utraty bezpiecznej separacji pomiędzy samolotami.

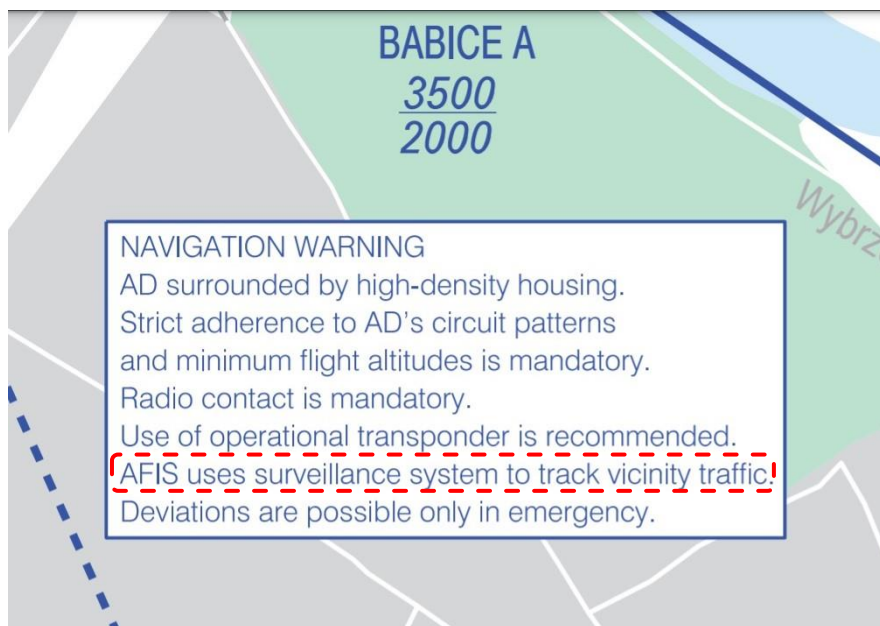
W AIP VFR Polska na stronie VFR AD 4 EPBC 1-9 w pkt. 4.10.11 OSTRZEŻENIE NAWIGACYJNE zawarto zapis: „Rekomenduje się używanie transpondera. Lotniskowa służba ruchu lotniczego wykorzystuje system dozoru ruchu lotniczego w otoczeniu lotniska.” Podobnie na stronie VFR AD 4 EPBC 4-0 opublikowano taki zapis w j. angielskim (Rys. 6).

Rys. 6. Ostrzeżenie nawigacyjne w VFR AD 4 EPBC 4-0 [źródło: AIP VFR Polska]

AFIS nie posiada możliwości technicznych nadzoru nad ruchem lotniczym w pobliżu lotniska EPBC.

W rzeczywistości AFIS lotniska EPBC nie posiada możliwości technicznych nadzoru nad ruchem lotniczym w związku z czym PKBWL zaleca aktualizację informacji o lotnisku EPBC w AIP VFR Polska w zakresie wykorzystania systemu dozoru ruchu lotniczego.
