RAPORT KOŃCOWY

ZDARZENIE – NR 2021/1052

STATEK POWIETRZNY – Samolot, EV-97 Eurostar SL, OK-YUA98

DATA I MIEJSCE ZDARZENIA – 9 maja 2021 r., EPMX

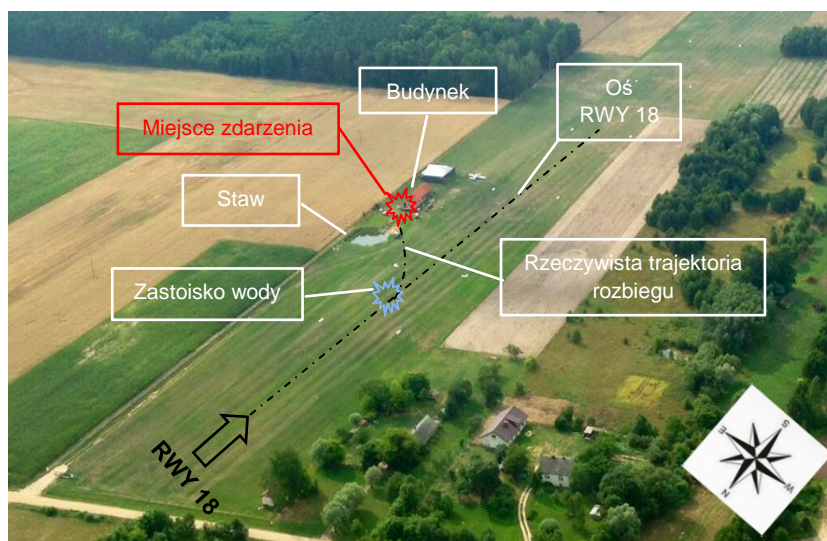
Rys. 1 Lądowisko Milewo (EPMX) – szkic sytuacyjny zdarzenia. Pokazano kierunek zamierzonego startu oraz trajektorię przemieszczania się samolotu po utracie kierunku na rozbiegu [źródło: R. Skibniewski, <https://lotniska.dlapilota.pl/milewo>]

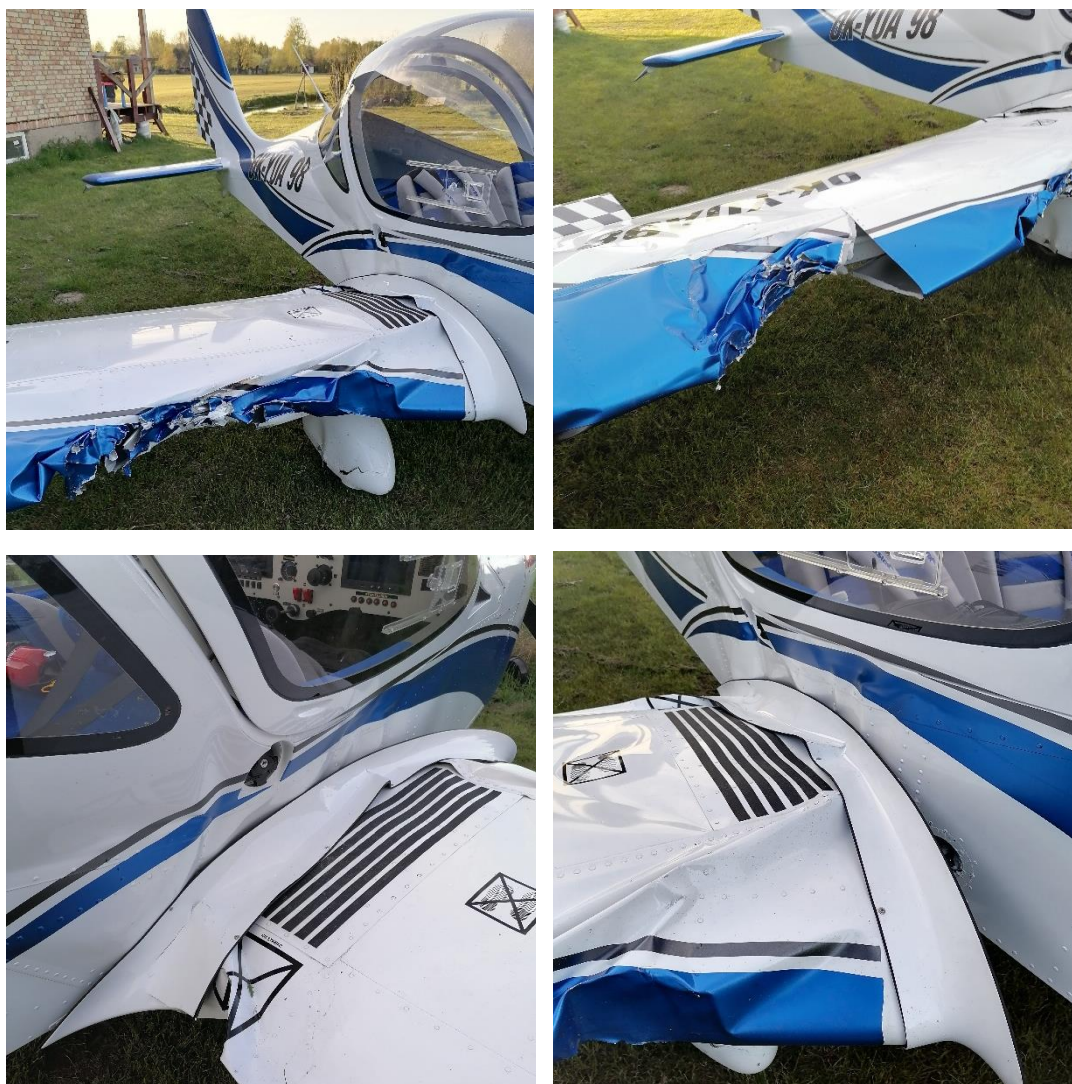
Samolot został poważnie uszkodzony (Rys. 2).

Zniszczeniu uległo prawe skrzydło i jego zawieszenie, śmigło, poważnie naruszona została struktura kadłuba, statecznik poziomy i ster wysokości oraz podwozie.

Silnik został zakwalifikowany do weryfikacji.

Rys. 2 Uszkodzenia samolotu w wyniku uderzenia w budynek [źródło: PKBWL]

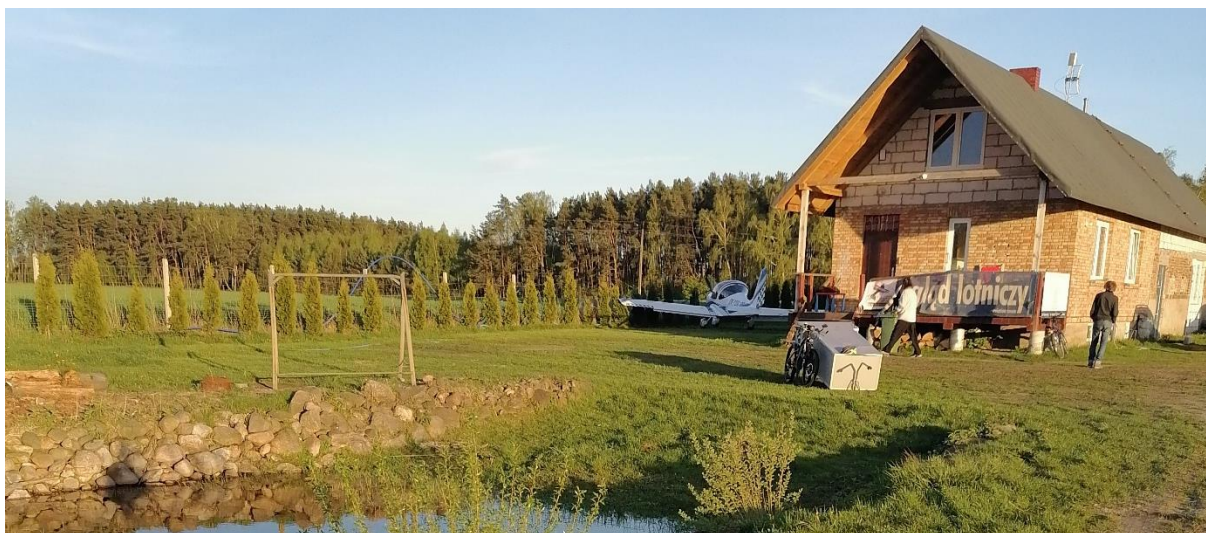
W trakcie rozpędzania po RWY 18 (jeszcze poniżej prędkości rotacji), samolot wjechał w rozległe zastoisko wody (kałuża), znacznie tracąc kierunek startu w lewo – w stronę stawu i budynku. Będąc na pełnej mocy startowej, ominął staw, a następnie zderzył się końcówką prawego skrzydła z balustradą tarasu, a kesonem skrzydłowym z pionową belką wspierającą dach budynku (Rys. 3). Następnie samolot wykonał pełny obrót wokół osi pionowej i zatrzymał się na ogrodzeniu posesji – uszkodzając je. Silnik samolotu zgasł, pożar nie wystąpił.

Rys. 3 Pozycja samolotu po zderzeniu z domem i z ogrodzeniem [źródło: PKBWL]

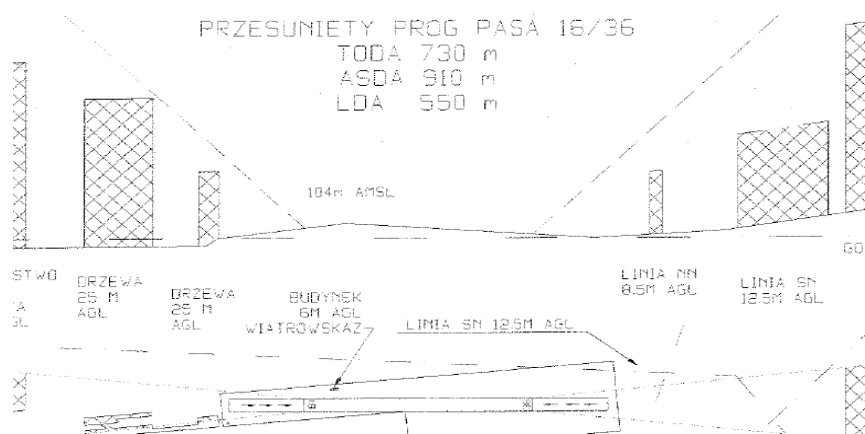
Trawiasta droga startowa lądowiska Milewo (EPMX) usytuowana jest na kierunku 180/360 stopni i posiada podłużne uskoki na stronę wschodnią i zachodnią (Rys. 4). Odprowadzenie wody opadowej polega wyłącznie na jej ściekaniu pod wpływem grawitacji, a nierówności nawierzchni mogą powodować lokalne zastoiska wody (kałuża).

Rys. 4 Przekrój (profil) drogi startowej lądowiska Milewo (EPMX) [źródło: Instrukcja operacyjna lądowiska, http://milewo.pl/milewo/docs//IUL_Milewo_BW.pdf]

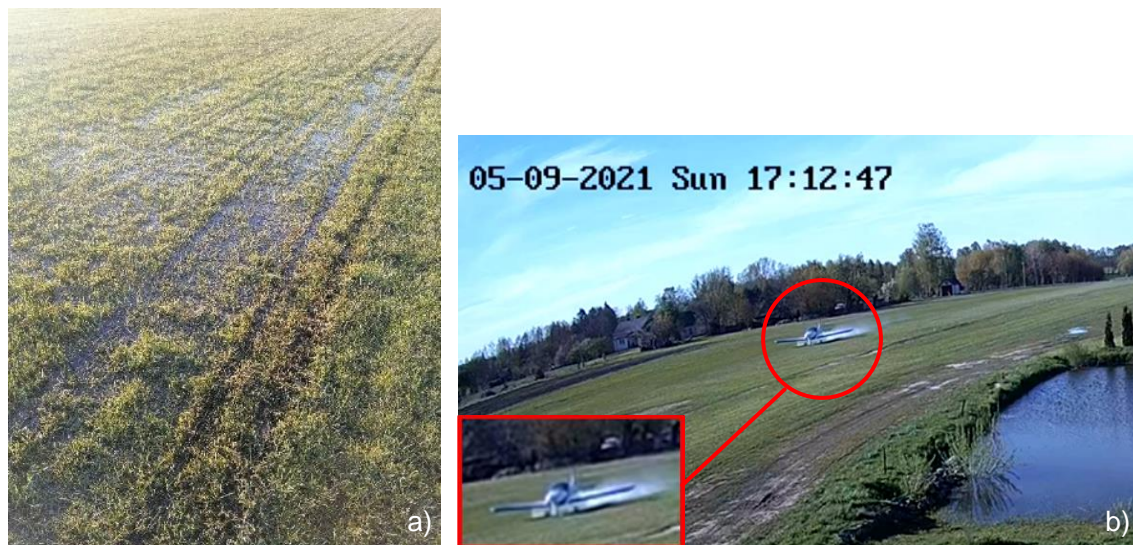
W dniu zdarzenia zastoisko wody (kałuża), które rozmiękczyło nawierzchnię, występowało wokoło 1/3 długości drogi startowej od progu pasa RWY 18, centralnie na kierunku rozbiegu (Rys. 5).

Rys. 5 a) Zastoisko wody na drodze startowej i widoczne ślady po kołach samolotów w dniu zdarzenia; b) Widok startującego samolotu. W powiększonym kadrze zwraca uwagę pióropusz wody za samolotem, powstały podczas przejazdu przez kałużę [źródło: PKBWL]

Po wjeździe w zastoisko wody, po chwilowym wyhamowaniu, wystąpiło zjawisko *aquaplaningu*³, a samolot – pod wpływem momentu odśmigłowego – zaczął mocno skręcać w stronę stawu oraz zabudowań, zmieniając kierunek o ok. 45 stopni. W trakcie oraz tuż po minięciu zastoiska wody pilot nie przeciwdziałał utracie kierunku. Przede wszystkim nie przerwał startu, pomimo tak znacznego zaburzenia jego trajektorii. Jedyne wychylenie steru kierunku obserwowane jest dopiero w 9 sek. od rozpoczęcia startu (Rys. 6). Jest ono zdecydowane, pełne i połączone z przechyleniem się samolotu na prawe skrzydło, co jest efektem pojawienia się siły odśrodkowej przy zmianie kierunku poruszania się (w zakręcie). Na zapisie video widać, jak samolot przechylił się i zahacza końcówką prawego skrzydła o murawę lądowiska (Rys. 6).

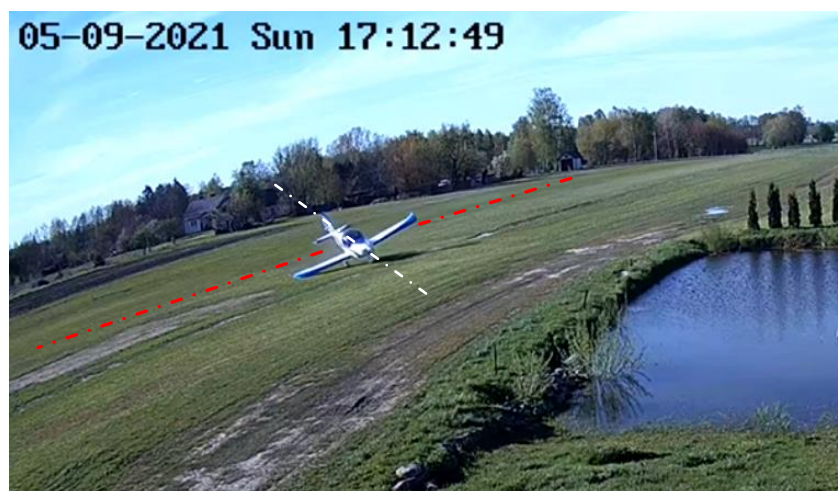
Rys. 6 Podparcie się skrzydłem o murawę lądowiska, po utracie kierunku. Przerywaną czerwoną linią zaznaczono właściwy, ale nie zachowany kierunek rozbiegu [źródło: PKBWL]

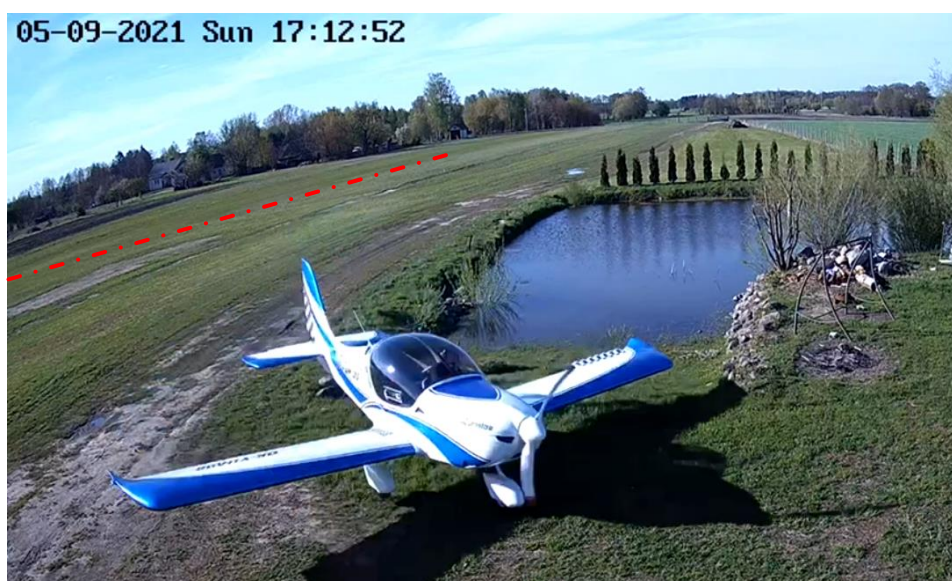
Po minięciu zastoiska wody, prędkość postępową samolotu narastała i zbliżała się do prędkości rotacji. W takiej konfiguracji kontakt kół z podłożem był już minimalny. Samolot przemieszczał się częściowo z trawersem: minął staw, zakręcił o kilka stopni w prawo, następnie w lewo i uderzył w budynek. Z analizy materiałów video wynika, że pilot próbował przeciwdziałać utracie kierunku jedynie za pomocą wychylenia lotek (Rys. 7). Taki sposób przeciwdziałania utracie kierunku i ratowania sytuacji nie mógł być w żaden sposób skuteczny.

Rys. 7 Chwila tuż przed uderzeniem samolotu w budynek: widać wychyloną w górę lewą lotkę i niewychylony (w pozycji neutralnej) ster kierunku [źródło: PKBWL]

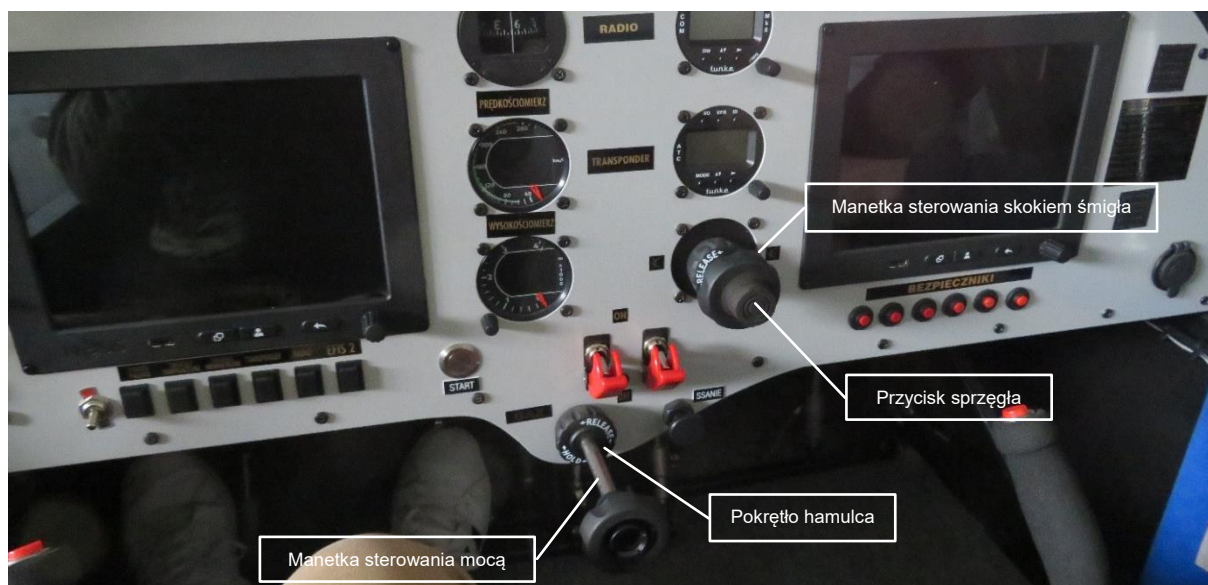
W egzemplarzu samolotu, który uległ wypadkowi, producent doposażył obie manetki, tj. sterowania skokiem śmigła oraz sterowania mocą, w mechanizmy hamulca pozwalające na ustalenie położenia manetki w dowolnym i pożądanym przez pilota

położeniu (Rys. 8). Pokrętko hamulca umiejscowione jest u podstawy każdej z manetek, w płaszczyźnie tablicy przyrządów.

Zbyt mocne dokręcenie hamulca uniemożliwia przestawienie manetki tak długo, jak przycisk zwalnający sprzęgło nie zostanie wciśnięty i przytrzymany. Pomimo skręconego hamulca, konstrukcja manetki pozwala na precyzyjny ruch do przodu/do tyłu poprzez jej pokręcanie. Jednak system ten nie sprawdza się wówczas, gdy wymagana jest szybka i obszerna redukcja (względnie przyrost) obrotów.

Rys. 8 Umiejscowienie manetek przepustnicy oraz regulacji skoku śmigła w tablicy przyrządów samolotu EV-97 Eurostar SL [źródło: PKBWL]

Jest wysoce prawdopodobne, że pilot przestawiając do startu manetkę sterowania mocą w położenie skrajne „do przodu” (manetka wciśnięta), ustalił ją, przykręcając jednocześnie hamulec manetki lub też nie poluzował hamulca przed rozpoczęciem startu. Start samolotu odbywał się w warunkach pełnej mocy (mocy startowej). Materiał filmowy z kamer monitoringu pokazuje, że w chwili dojazdu do budynku i uderzenia, pilot trzymał prawą rękę na manetce sterowania mocą silnika. Nie cofnął jednak łokcia (brak ruchu ręki) w celu zdjęcia obrotów.

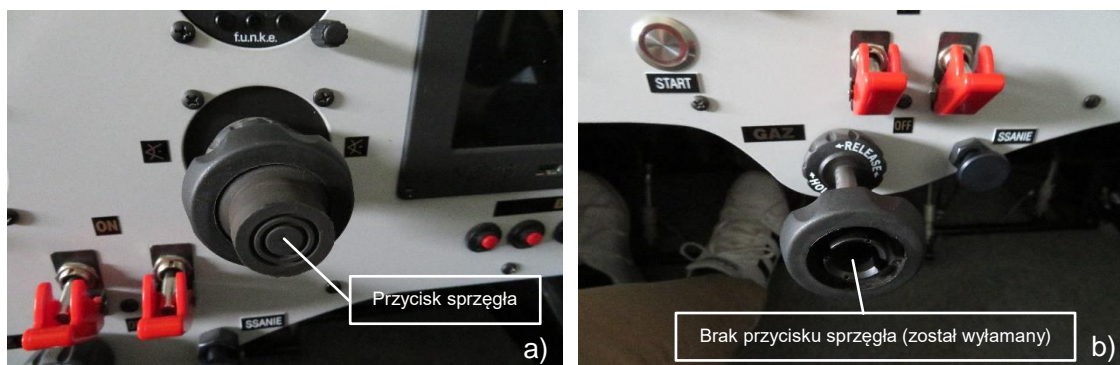
O tym, że mógł mieć problemy z cofnięciem manetki, świadczyć może fakt, iż – siłując się z nią – wyłamał przycisk służący do szybkiego jej odblokowania (Rys. 9).

Rys. 9 Manetka: a) nieuszkodzona (sterowania skokiem śmigła), b) uszkodzona (sterowania mocą silnika) [źródło: PKBWL]

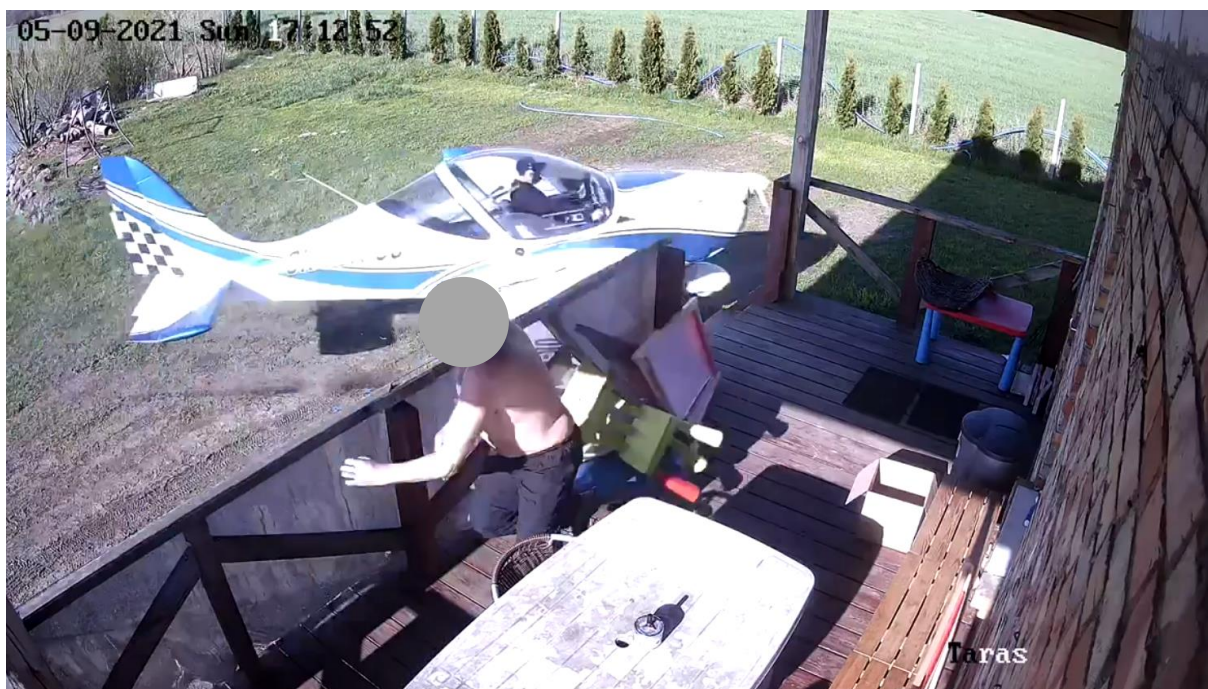
Bezpośrednią przyczyną zdarzenia było: nieopanowanie sterowania samolotem w fazie rozbiegu przy starcie, po wystąpieniu zakłócenia, przejeździe przez rozległe zastoisko wody, aquaplaning oraz utrata kierunku. Każdy z powyższych czynników powinien być determinować pilota do niezwłocznego przerwania startu oraz podjęcia wszelkich możliwych środków i wysiłków do uniknięcia zderzenia z przeszkodami na lądowisku, z którymi kolizja groziła najpoważniejszymi następstwami. Takimi mogły być **co najmniej** obrażenia osób postronnych (Rys. 10) oraz pożar (w tym pożar budynku), który nie wystąpił.

Rys. 10 Podczas uderzenia samolotu w budynek, na tarasie znajdował się człowiek. Zapis video ukazuje znikomą odległość pomiędzy skrzydłem a tą osobą [źródło: PKBWL]
