# RAPORT KOŃCOWY

ZDARZENIE NR – 2021/1141

STATEK POWIETRZNY – SR22, UR-ISA / AT-3 R100, SP-RWF

DATA I MIEJSCE ZDARZENIA – 15 maja 2021 r., EPBC

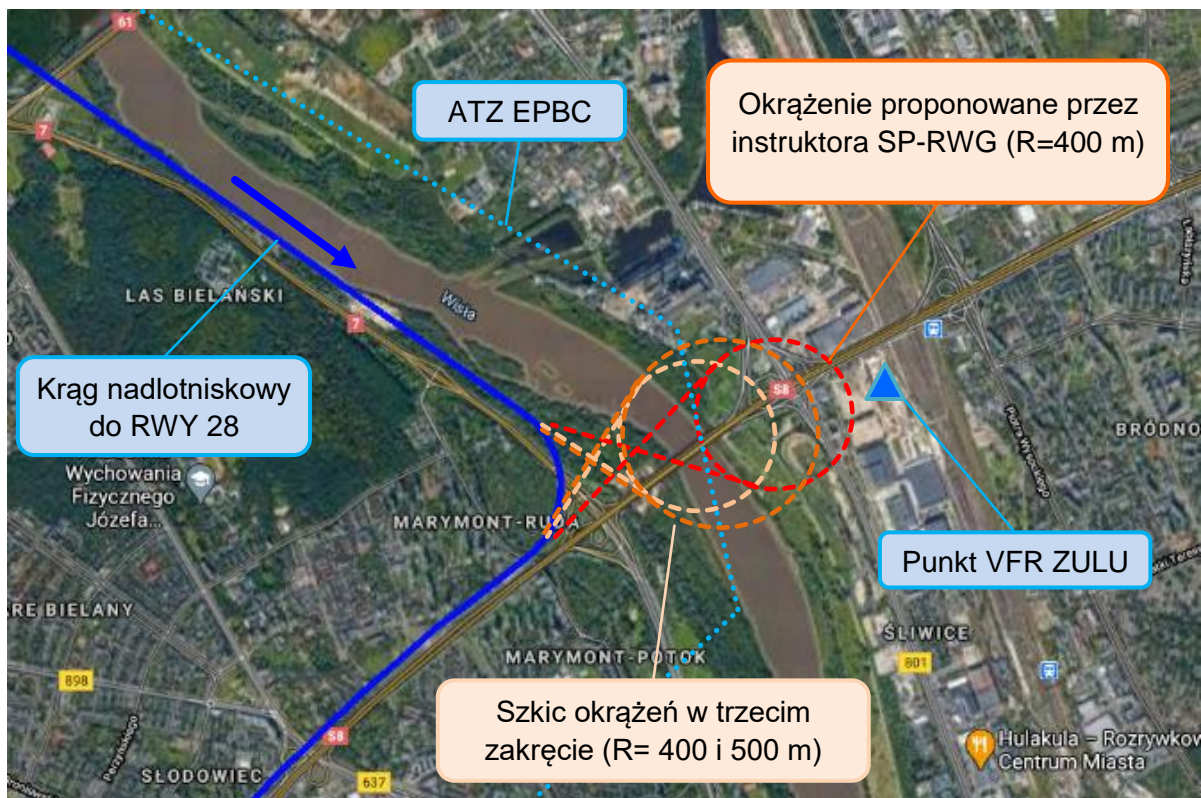
Rys. 5 Szkic miejsc wykonywania okrążeń w celu zachowania separacji pomiędzy statkami powietrznymi w kręgu nadlotniskowym do RWY 28 lotniska EPBC  
[źródło: Internet, Google Earth, PAŻP]

W trakcie badania zdarzenia instruktor samolotu SP-RWG oświadczył, że ze względów bezpieczeństwa będąc na kręgu nie wykonuje on i nie wykonywałby oczekiwania w żadnym zakręcie, a zwłaszcza nad lotniskiem EPBC, które charakteryzuje się wyjątkowo dużym ruchem nadlotniskowym. Ponadto oświadczył, że gdyby musiał wykonać „orbitę” dla zachowania separacji to, wyszedłby z kręgu i wykonał ją przed punktem ZULU trzymając się północnej części Wisły, aż będzie możliwe włączenie się w krąg ponownie z zachowaniem bezpiecznej separacji (Rys. 5).

Wybranie takiego miejsca na okążenie oznaczałoby, że samolot znalazłby się pomiędzy trzecim zakrętem kręgu do RWY 28, a punktem VFR ZULU, na lub przy granicy ATZ EPBC. Taki sposób wypracowania separacji oznacza wykonanie krążenia w miejscu, przez które standardowo powinny przelatywać samoloty opuszczające krąg i przylatujące z punktu VFR ZULU do trzeciego zakrętu. Z punktu widzenia bezpieczeństwa takie rozwiązanie jest nie do przyjęcia.

W związku z powyższym Komisja proponuje, aby zarządzający lotniskiem EPBC wprowadził w AIP VFR Polska takie zapisy, które będą jednoznacznie wskazywały jakie manewry nie są dozwolone w lotach po kręgu nadlotniskowym tego lotniska.
