POWAŻNY INCYDENT 2021/1144

PAŃSTWOWA KOMISJA BADANIA WYPADKÓW LOTNICZYCH

ZDARZENIE NR – 2021/1144

STATEK POWIETRZNY – Airbus Helicopters EC135P2+, SP-HXP

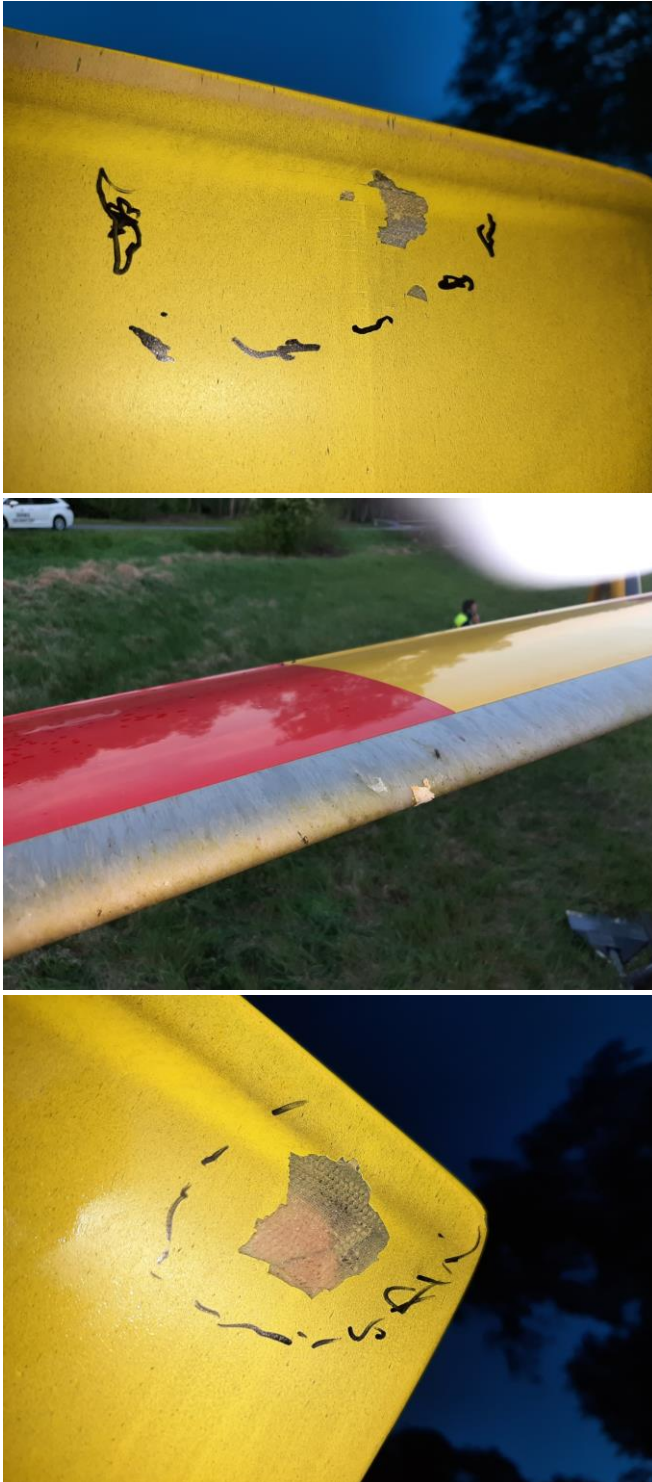
**Błąd pilota polegający na nieprawidłowym podziale uwagi podczas startu sposobem VTOL 1, co spowodowało niezamierzone przemieszczenie się śmigłowca w wyniku czego doszło do kontaktu łopat z drzewem.**

W wyniku kontaktu z drzewem na trzech łopatach stwierdzono braki lakieru sięgające laminatu, na dwóch łopatach stwierdzono rozklejenie się krawędzi spływu na długości ok. 10 cm.

Rys. 1 Uszkodzenia łopat śmigłowca  
SP-HXP [źródło: LPR]

Po kontakcie z gałęziami drzewa uszkodzeniu uległy końcówki łopat.
