Państwowa Komisja Badania Wypadków Lotniczych

INCYDENT 2021/1202

UCHWAŁA

Rodzaj, typ statku powietrznego:	Samolot, Cessna 152 / PZL M-20 Mewa
Znaki rozpoznawcze SP:	SP-KSY / SP-FME
Data zdarzenia:	19 maja 2021 r.
Miejsce zdarzenia:	EPML

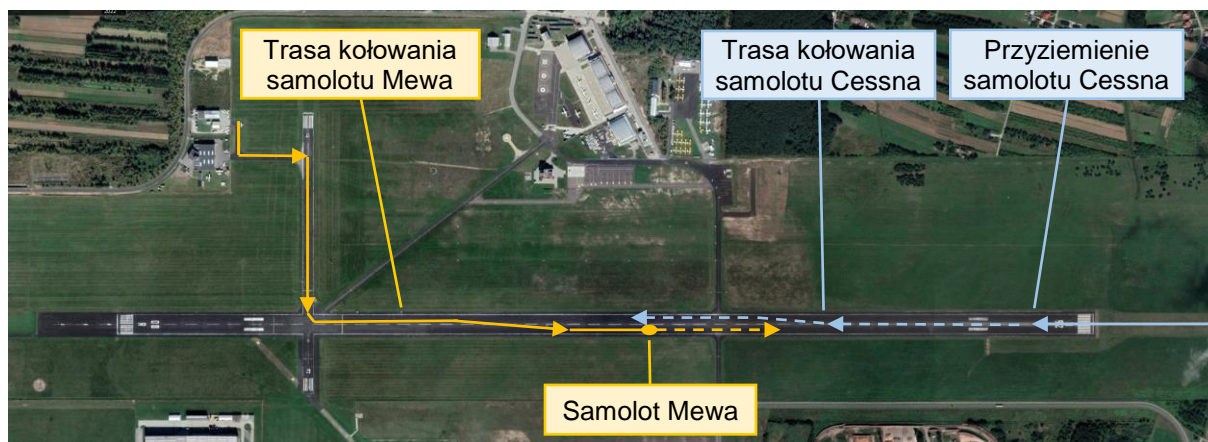
Rys. 1. Położenie samolotu Mewa w czasie lądowania samolotu Cessna na RWY 26L
[źródło: PKBWL]

W ocenie pilota przyziemienie samolotu Cessna nastąpiło około 150-250 m od progu RWY, a samolot Mewa znajdował się wtedy w połowie RWY 26L, po jej lewej stronie. Po przejściu z dobiegu do kołowania samolot Cessna zajmował prawą stronę RWY 26L. Po minięciu się samolotów AFISO polecił załodze samolotu Cessna kołowanie środkiem RWY i nawiązanie kontaktu telefonicznego.
