Państwowa Komisja Badania Wypadków Lotniczych
WYPADEK 2021/1211
UCHWAŁA
z dnia 29 czerwca 2021 r.

Rodzaj, typ statku powietrznego:	Szybowiec SZD 51-1 Junior
Znaki rozpoznawcze SP:	SP-3307
Data zdarzenia:	21 maja 2021 r.
Miejsce zdarzenia:	Rudniki (EPRU)

RAPORT KOŃCOWY

STATEK POWIETRZNY – szybowiec, SZD-51-1 Junior SP-3307

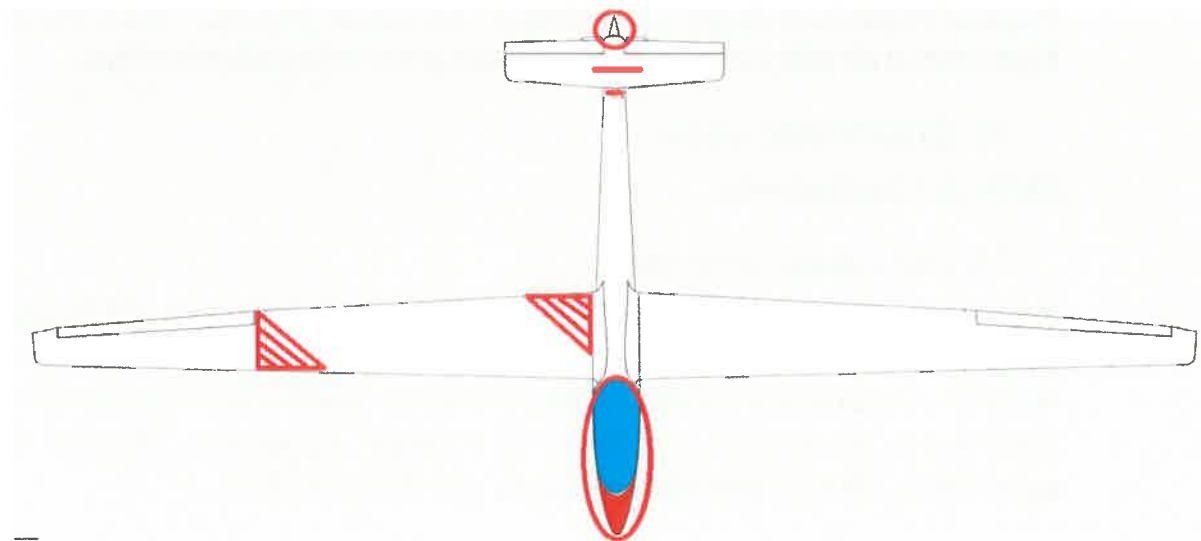
Rys. 3. Na szkicu kolorem czerwonym pokazano miejsca uszkodzeń szybowca [źródło: PKBWL]

W trakcie zdarzenia szybowiec uległ znacznemu uszkodzeniu (rys. 3).

Uszkodzona została przednia część kadłuba wraz z kabiną pilota, belka ogonowa w okolicy statecznika poziomego, pokrycie statecznika poziomego. Urwany został ster kierunku. Zafalowaniu uległo pokrycie prawego skrzydła w okolicy kadłuba i pomiędzy lotką a skrzynką hamulcową oraz częściowo rozklejona została krawędź spływu .

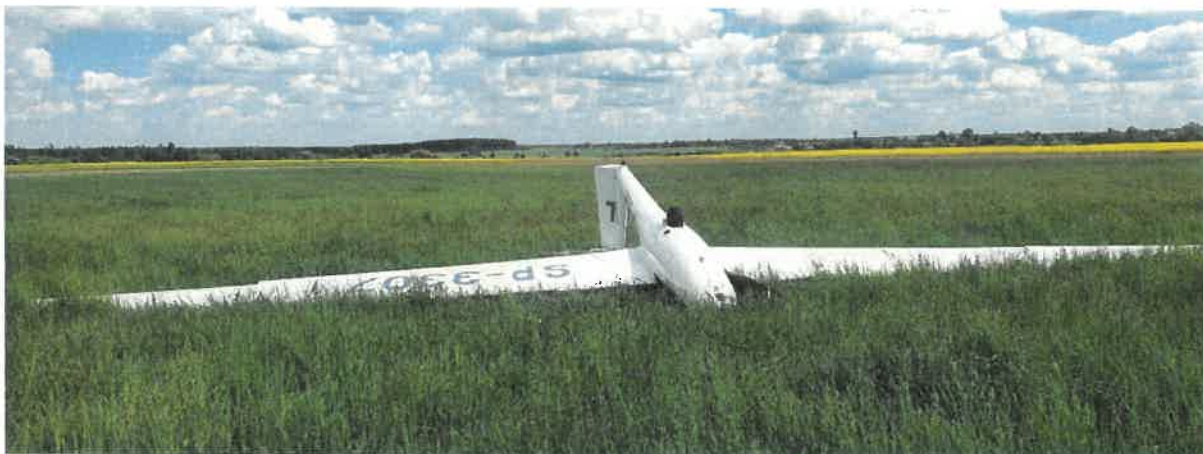
Rys. 4. Widok szybowca bezpośrednio po zdarzeniu [źródło: świadek zdarzenia]

W trakcie zderzenia z ziemią lina holownicza została wyczepiona. Świadcówce zdarzenia powiadomili o zdarzeniu służby ratownicze dzwoniąc na nr 112 i podbiegli do szybowca, aby udzielić pilot pomocy. Jeden ze świadków zadzwonił do HT i poprosił o pomoc przy obróceniu szybowca. Po przyjeździe kilku osób z portu zdemontowano skrzydła szybowca i obrócono jego kadłub na bok. W porozumieniu z Centrum Powiadomiania Ratunkowego ustalono, że ponieważ pilot jest przytomna, należy ją pozostawić w kabinie do przyjazdu Pogotowia Ratunkowego. Po przyjeździe pogotowia pilot została wyciągnięta z kabiny szybowca, ułożona na noszach i przewieziona do szpitala, gdzie była hospitalizowana przez 6 dni.

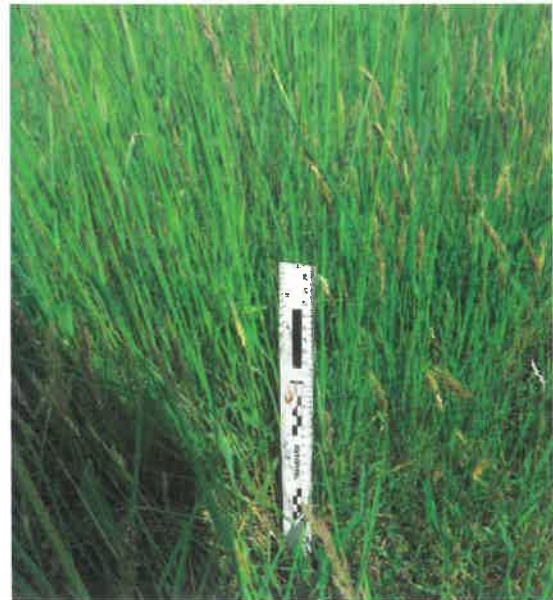
Starty za wyciągarką odbywały się z trawiastego pasa startowego znajdującego się po południowej stronie lotniska w Rudnikach. Po intensywnych opadach deszczu trawa na lotnisku znacznie urosła. W dniu zdarzenia w miejscu, z którego startowały szybowce trawa miała wysokość około 50 cm (rys 5).

Rys. 5. Wysokość trawy
w miejscu, z którego szybowiec rozpoczął
rozbieg [źródło: PKBWL]

Start szybowcem z DS pokrytej wysoką trawą zawsze jest obarczony ryzykiem zaczepienia o nią skrzydłem. Wysoka trawa zawija się na krawędzi natarcia skrzydła powodując jego mocne przyhamowanie, co skutkuje obrotem szybowca względem osi pionowej – cyrkielem (rys. 6). W sytuacji, kiedy następuje utrata kierunku większa niż 15° - 20° pilot powinien natychmiast wyczepić linę holowniczą.

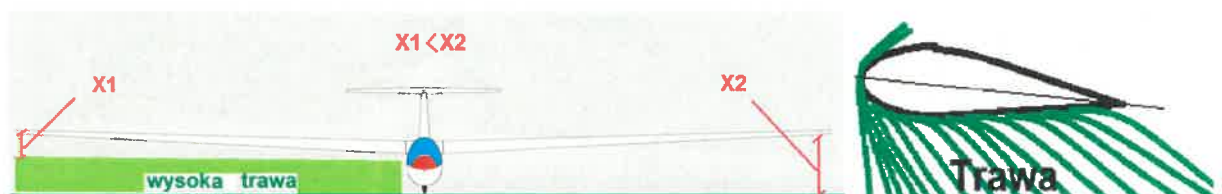
Rys. 6. Po lewej stronie pokazano jak zmienia się odległość skrzydła szybowca od powierzchni lotniska przy niewykoszonej trawie. Po prawej stronie pokazano jak trawa zawija się na krawędzi natarcia skrzydła [źródło: PKBWL]

W badanym zdarzeniu zaistniała właśnie taka sytuacja.

Prawe skrzydło zahaczyło o wysoką trawę i szybowiec zaczął obracać się wokół osi pionowej w prawą stronę – cyrkielem w prawo i, jak opisał świadek, szybowiec „wyskoczył do góry”. W trakcie oględzin kabiny szybowca stwierdzono, że uchwyt trymera (urządzenia wyważającego) znajdował się w tylnym położeniu (rys. 7).

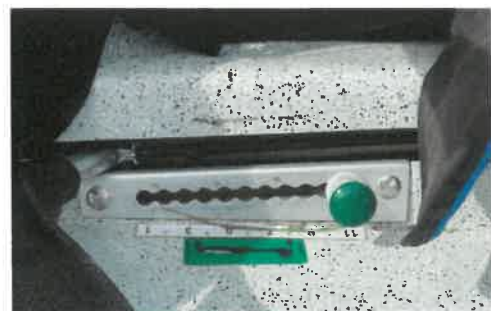
Rys. 7. Położenie trymera po zdarzeniu.

Najprawdopodobniej uchwyt trymera odblokował się i przemieścił w chwili, kiedy pilot pociągnęła drążek sterowy na siebie próbując oderwać szybowiec od ziemi. Po oderwaniu się od ziemi szybowiec obrócił się lewym bokiem do kierunku startu, a następnie nadal ciągnięty przez linę holowniczą obrócił się na plecy i zderzył się z ziemią (rys. 8).

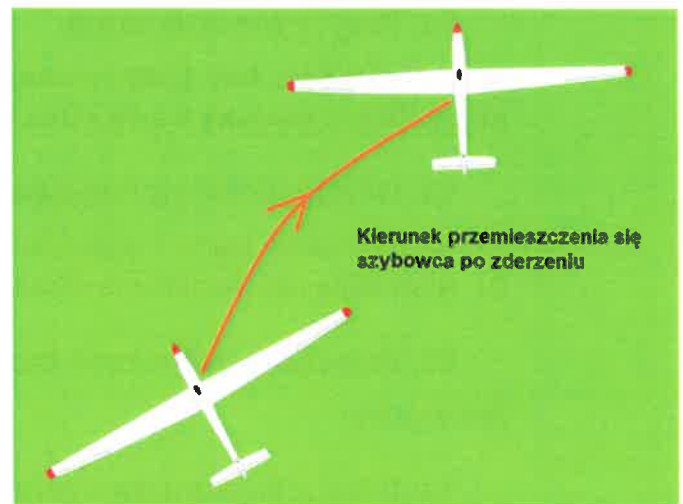
W chwili, kiedy szybowiec uderzył dziobem w ziemię doszło do destrukcji przedniej części kadłuba, naprężenia linki wyczepu liny holowniczej i zwolnienia zaczepu – wyczepienia liny. Praktycznie równocześnie szybowiec uderzył w ziemię statecznikiem poziomym, a następnie przemieścił się po powierzchni lotniska o około 10 m z nieznacznym obrotem w lewo (rys. 9) i zatrzymał się (rys. 10).

Rys. 10. Na szkicu pokazano, w jaki sposób przemieścił się szybowiec po zderzeniu [źródło: PKBWL]

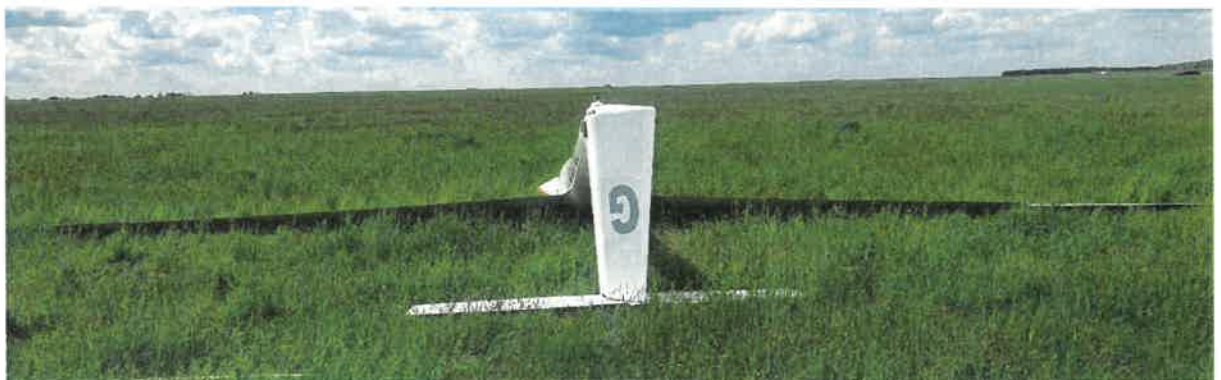
Rys. 10. Widok na szybowiec bezpośrednio po zdarzeniu [źródło: świadek zdarzenia]
