Państwowa Komisja Badania Wypadków Lotniczych

INCYDENT 2021/1664

UCHWAŁA

Rodzaj, typ statku powietrznego:	Motoszybowiec, H36 Dimona
Znaki rozpoznawcze SP:	SP-0101
Data zdarzenia:	17 czerwca 2021 r.
Miejsce zdarzenia:	Lotnisko Nowy Targ (EPNT)

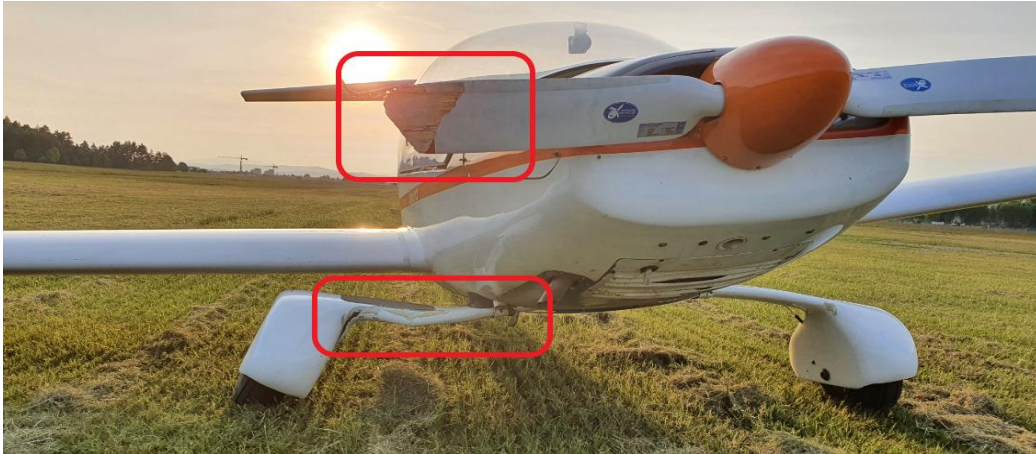
Po zatrzymaniu i wyłączeniu zespołu napędowego załoga opuściła kabinę. W trakcie zdarzenia piloci nie odnieśli obrażeń. Oględziny wykazały uszkodzenie prawej goleni podwozia głównego i uszkodzenie jednej z łopat śmigła (rys.1).

Rys. 1. Złamana łopata śmigła i uszkodzona goleń prawego podwozia [źródło: Użytkownik]

- 1) Błąd w technice pilotowania polegający na braku fazy wyrównania i wytrzymania przy lądowaniu;**
- 2) Brak reakcji instruktora na błąd popełniony przez przeszkalanego.**

- 1) Wykonanie przez instruktora 6 godzin lotu i co najmniej 10 lądowań na motoszybowcu z instruktorem FIFI w ośrodku szkolenia;
- 2) Wprowadzenie obowiązku dodatkowego szkolenia metodycznego dla instruktorów samolotowych ubiegających się o uzyskanie uprawnienia instruktora na TMG.
